## 瑞金振兴铜业有限公司“9·2”一般触电事故调查报告

2024年9月2日下午，在瑞金市振兴铜业有限公司发生一起触电事故，导致1人死亡，直接经济损失约148万元。

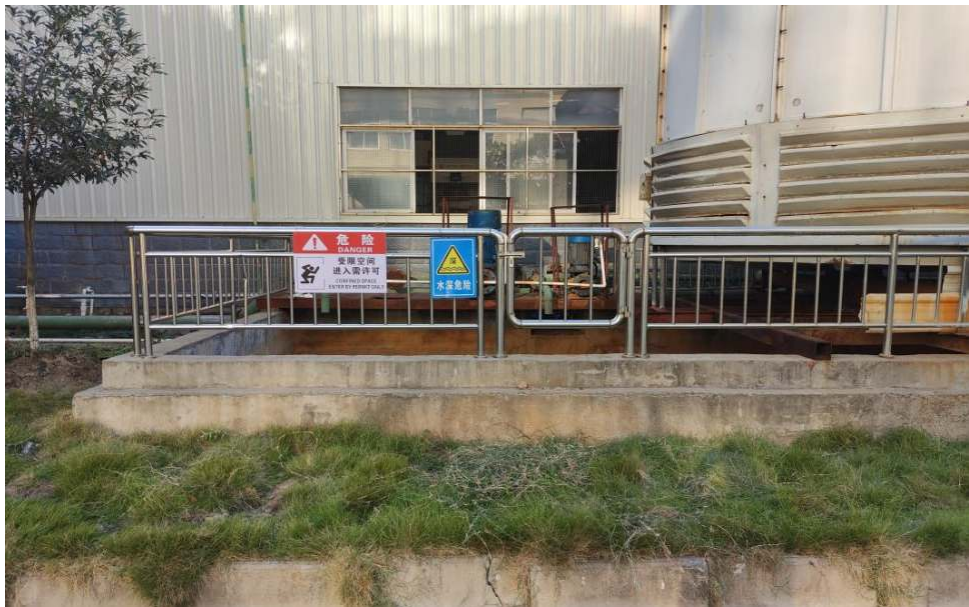
涉事2#冷却水循环池位于振兴公司铜带车间东侧，池深约3米、长约5米、宽约4米，四周设有围栏和警示牌。

图1 2#冷却水循环池

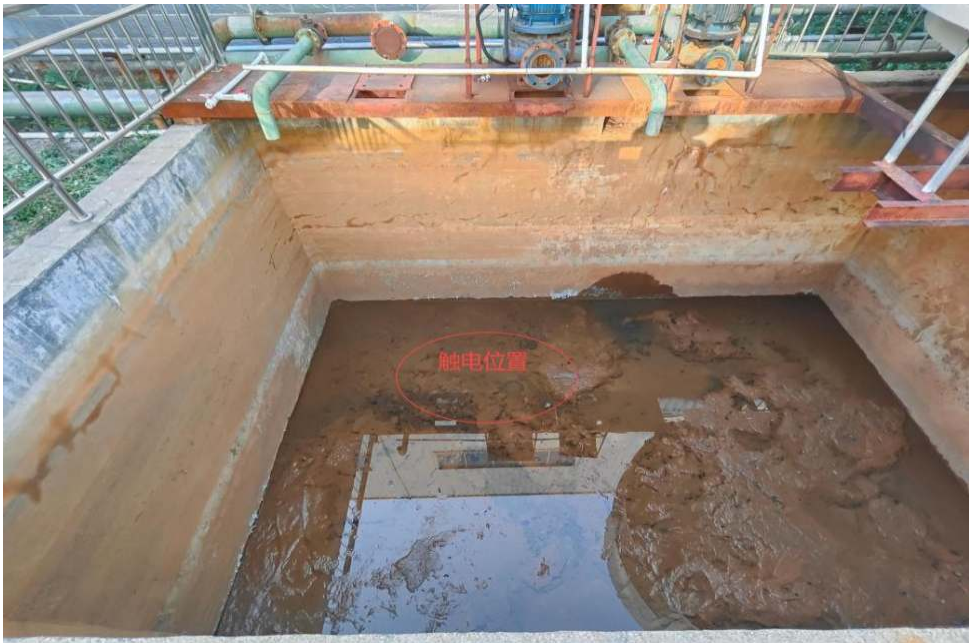
水泵再次被堵塞，池海洲在未关闭电源的情况下直接提起潜水泵徒手清理堵塞物。14时27分许，池海洲触电，钟起海发现后连忙切断潜水泵电源，在场员工迅速将池海洲从2#冷却水循环池救出并平放在旁边阴凉处，同时将情况报告公司并拨打120医疗救护电话。

图2 池海洲触电位置

2. 包装车间罩式退火操作工池海洲违反操作规程，进入2#冷却水循环池清理淤泥时未佩戴防护用品，在未切断电源的情况下徒手清理堵塞潜水泵的杂物，导致触电。

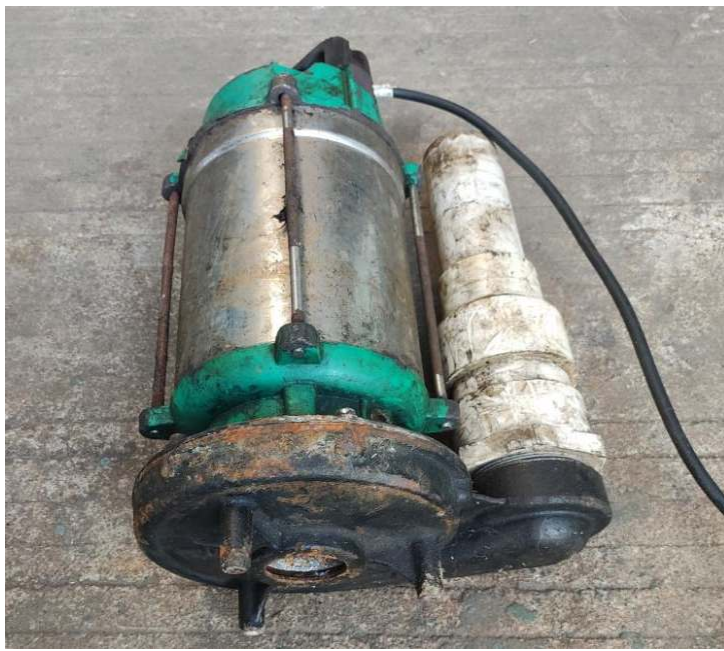
图3 涉事潜水泵

1. 电工张建耀违反操作规程，未将潜水泵先装在坚固的篮筐里再放入水中，或在水中将泵的四周设立坚固的防护围网。

振兴公司安全生产主体责任落实不到位，未向池海洲等人提供清淤作业相关防护用品，未按规定监督、教育作业人员佩戴劳动防护用品；安全隐患排查不到位，未对存在漏电安全隐患的2#冷却水循环池潜水泵进行检查便投入使用；清淤作业过程中未安排安全员旁站监督，未及时发现并纠正工人违规操作行为；未加强对池海洲等员工的安全教育培训。

振兴公司要深刻汲取事故经验教训，加强安全生产主体责任落实，进一步强化安全生产组织管理，举一反三、查缺补漏，配备取得相关资质的专职安全员，加强企业内部安全生产检查和隐患排查，加强对员工的安全教育和培训，配齐配备相关劳动防护用品，并监督、教育从业人员按照使用规则佩戴、使用。
