## 罗湖东晓布心片区 05-07 地块高中新建工程 “5·14”一般起重伤害事故调查报告

罗湖东晓布心片区 05-07 地块高中新建工程“5·14”  
一般起重伤害事故调查组编制

2024 年 7 月 7 日

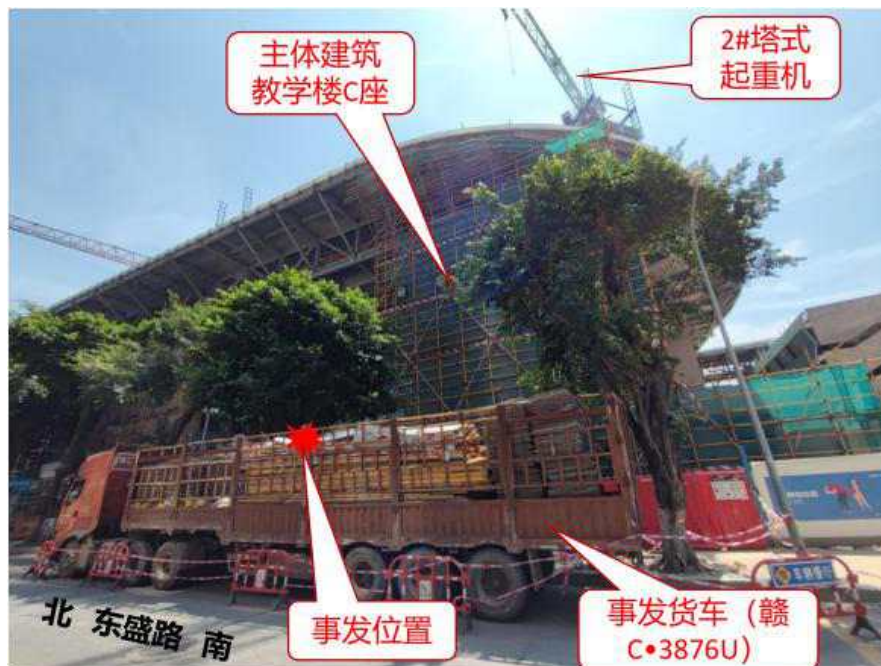
图 2 事发位置图

事故发生位置位于停放在布心片区 05-07 地块高中新建工程项目主体建筑教学楼 C 座西侧东盛路由南往北车道的装运脚手架材料的货车车厢内（车牌号：赣 C·3876U 挂）。2024 年 5 月 14 日事发时，该项目 2#塔式起重机在吊运教学楼屋顶操场内的脚手架材料（钢笆片）装车的过程中，一次同时吊运 2 捆钢笆片在货车车厢上方约 21 米的高度，其中 1 捆钢笆片空中散落，散落的钢笆片砸中正站在货车车厢内接应吊运钢笆片装车的作业人员郭某，造成此起事故发生。（见图 2）

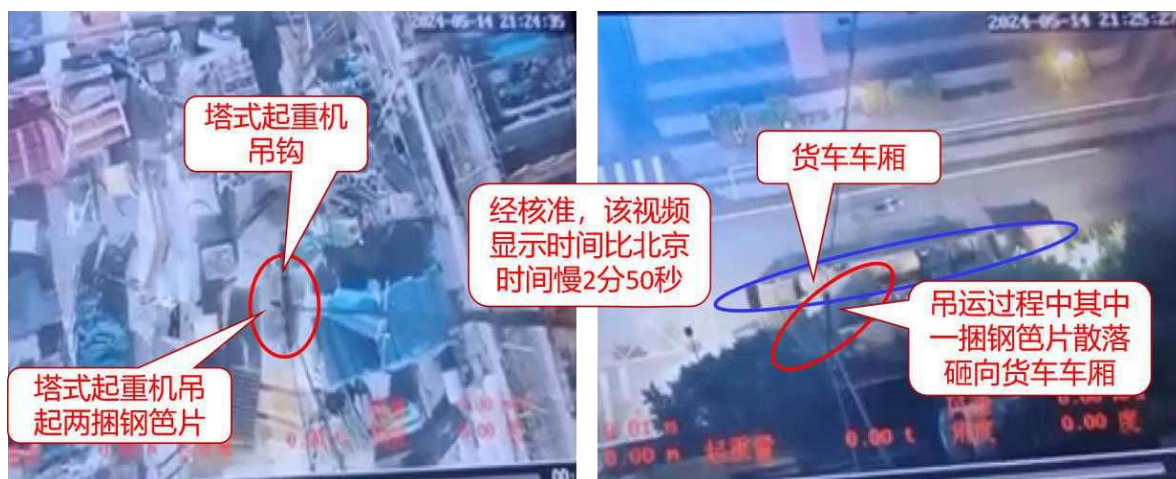
图 3 2#塔式起重机视频监控探头事发时记录的吊运捆钢笆片散落过程视频截图

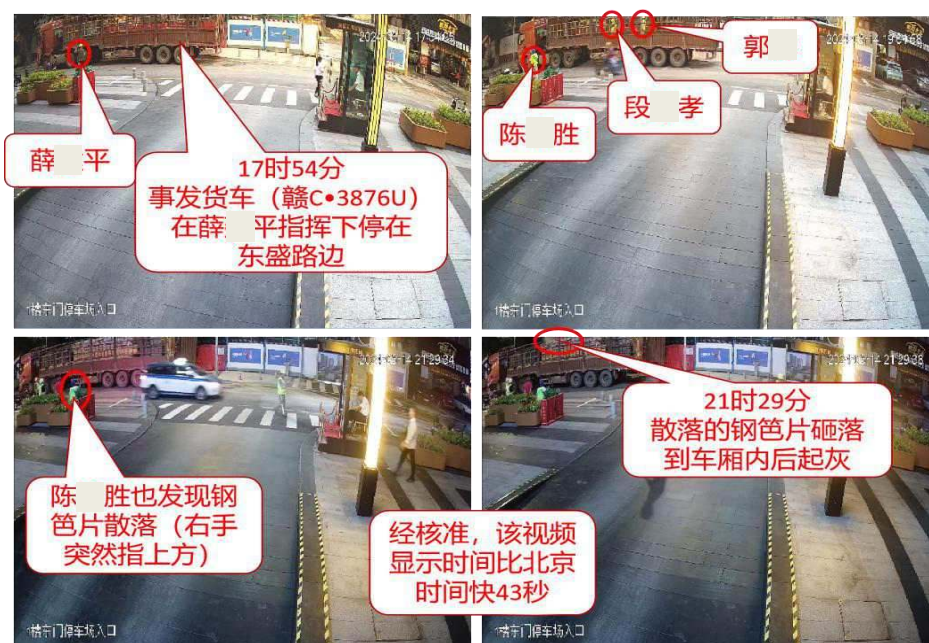
图 4 翠园华府“1 楼东门停车场入口”视频监控探头记录的脚手架材料吊运装车 and 钢笆片散落时的相关情况视频截图

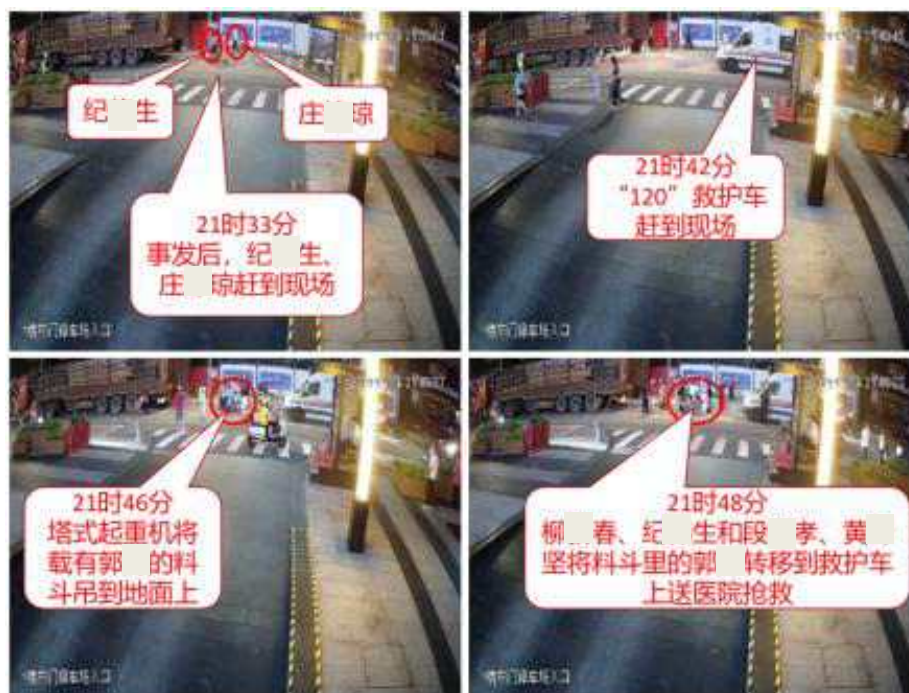
图5 翠园华府“1楼东门停车场入口”视频监控探头记录的事发后现场救援和“120”急救人员救援情况视频截图

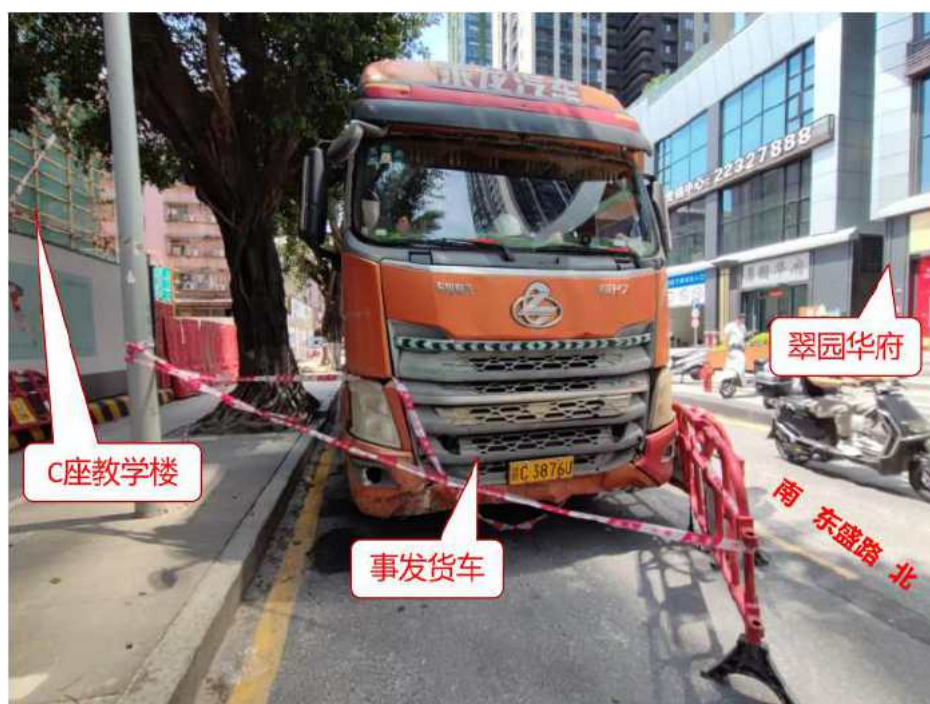
事发货车（车牌号：赣C·3876U）为东风柳汽乘龙H7货车，事发时，车厢内已吊装了脚手架扣件、钢管和钢笆片。该货车停放在布心片区05-07地块高中新建工程西侧门旁边的东盛路由南往北车道上，车头朝北，车尾朝南。事发时，2#塔式起重机正在将A、B、C、D座屋顶操场上的脚手架材料（钢笆片）往货车车厢内吊运装车。（见图5、图6）

图 5 事发货车周边情况图

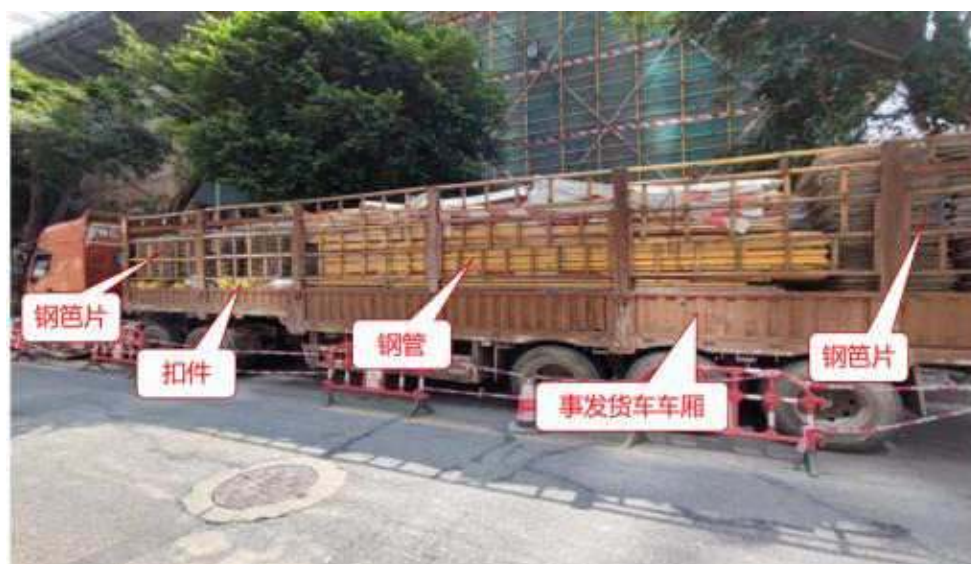
图 6 事发货车车厢情况图

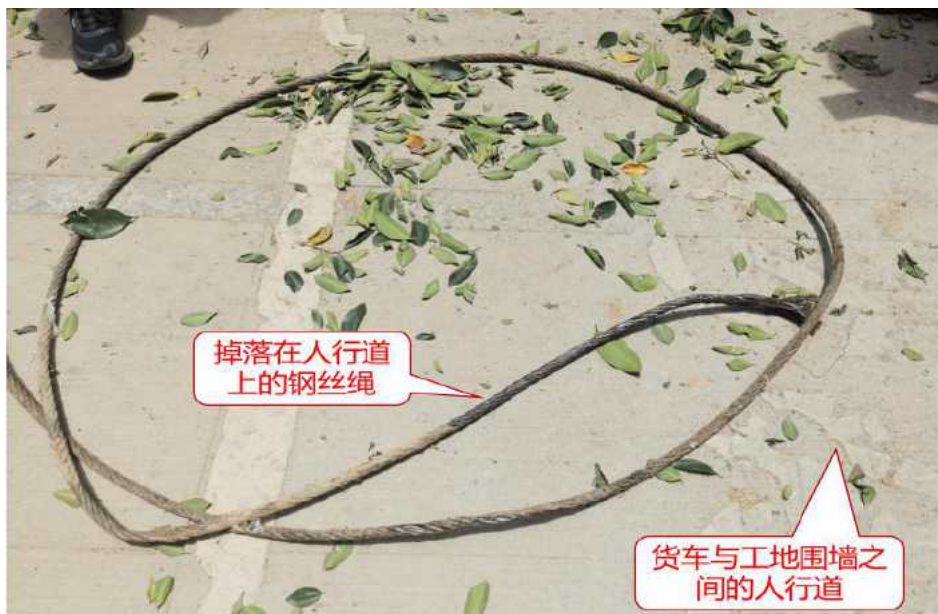
事发后，散落的钢笆片砸落在事发货车车厢内和货车与工地西侧围墙之间的人行道上，还有一根钢丝绳掉落在人行道上。（见图 7）

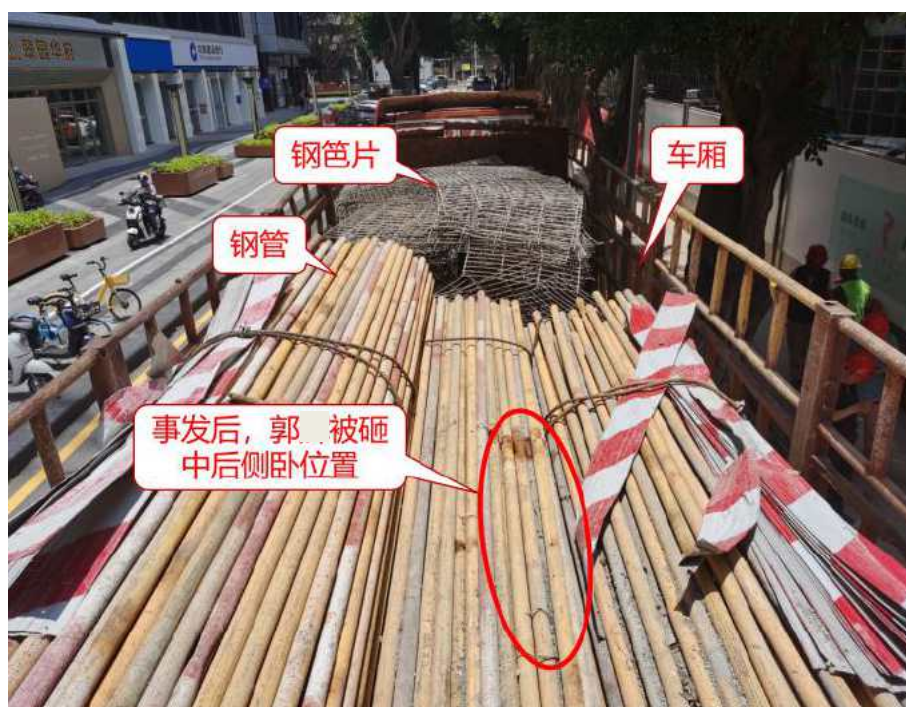
根据询问调查，事发时，郭某站在货车车厢中部，段某孝站在货车车厢尾部接应通过 2#塔式起重机从屋顶操场吊运的脚手架材料（包括钢笆片）。被吊运的钢笆片散落后，郭某被散落的钢笆片砸中，倒在已装在货车车厢内的钢管上，面向西侧躺着，身体蜷缩，闭着眼睛，头朝车头（北）方向，头上的安全帽被砸烂但仍戴在郭某头上，身体周边散落着掉下的钢笆片。（见图 8）

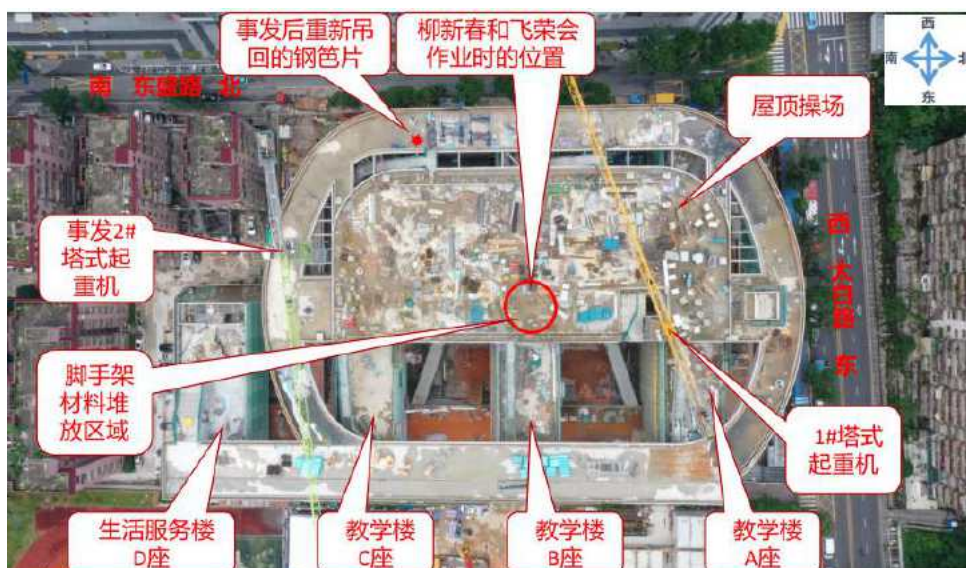
事发项目设有 1#塔式起重机和 2#塔式起重机，分别位于施工区域北侧和南侧。A、B、C、D 座屋顶操场在 1#塔式起重机和 2#塔式起重机之间的区域为材料堆放区，材料堆放区内堆放有钢筋、模板、水泥管和脚手架材料（钢管、钢笆片和扣件）等，脚手架材料（钢管、钢笆片和扣件）堆放在屋顶操场中部位置。在屋顶操场西南角操场跑道弯道附近的跑道上还堆放着事发后通过 2#塔式起重机重新吊回到屋顶操场的另一捆当时未散落的钢笆片。（见图 9、图 10）

图9 事发后，A、B、C、D座屋顶操场情况图

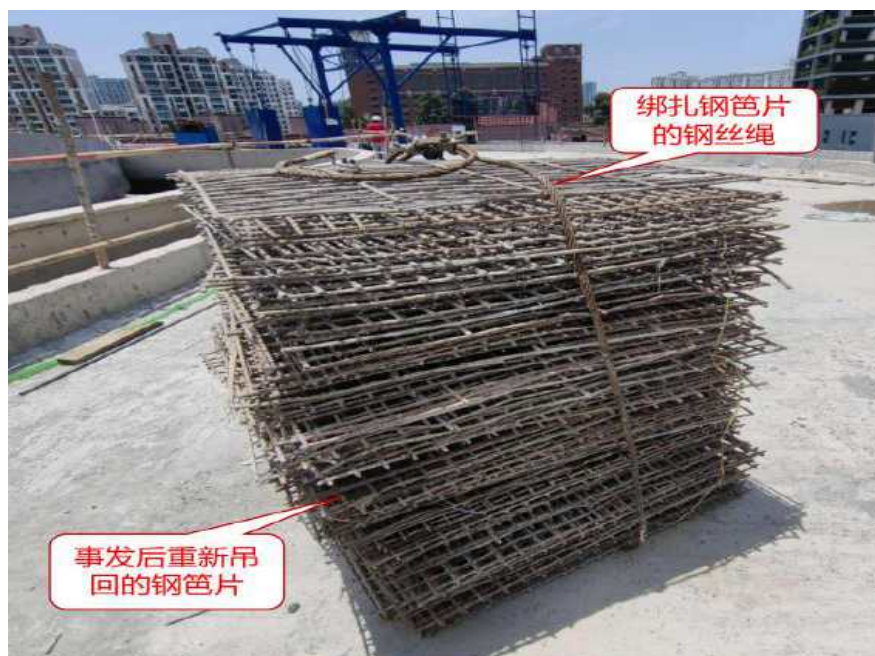
图10 事发后重新吊回到屋顶操场当时未散落的另一捆钢笆片图

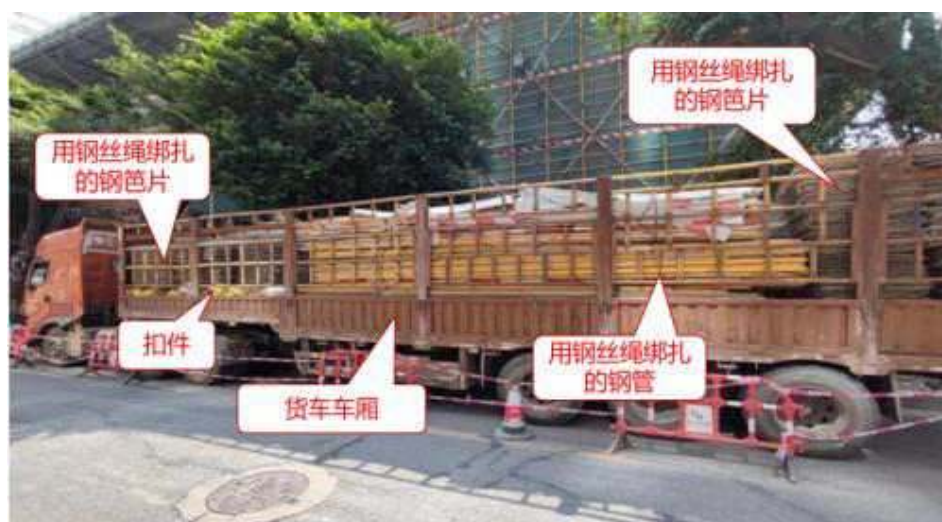
事故发生位置位于停放在布心片区 05-07 地块高中新建工程项目主体建筑教学楼 C 座西侧东盛路边装运脚手架材料的货车车厢内（车牌号为赣 C·3876U），该货车为东风柳汽乘龙 H7 货车，车厢长 12.5 米，车厢护栏最高点至地面 4 米。车厢内首端（靠车头侧）和尾端装有采用钢丝绳绑扎的钢笆片，车厢中部装有用钢丝绳绑扎的成捆钢管，车厢两侧装有脚手架扣件。（见图 11）

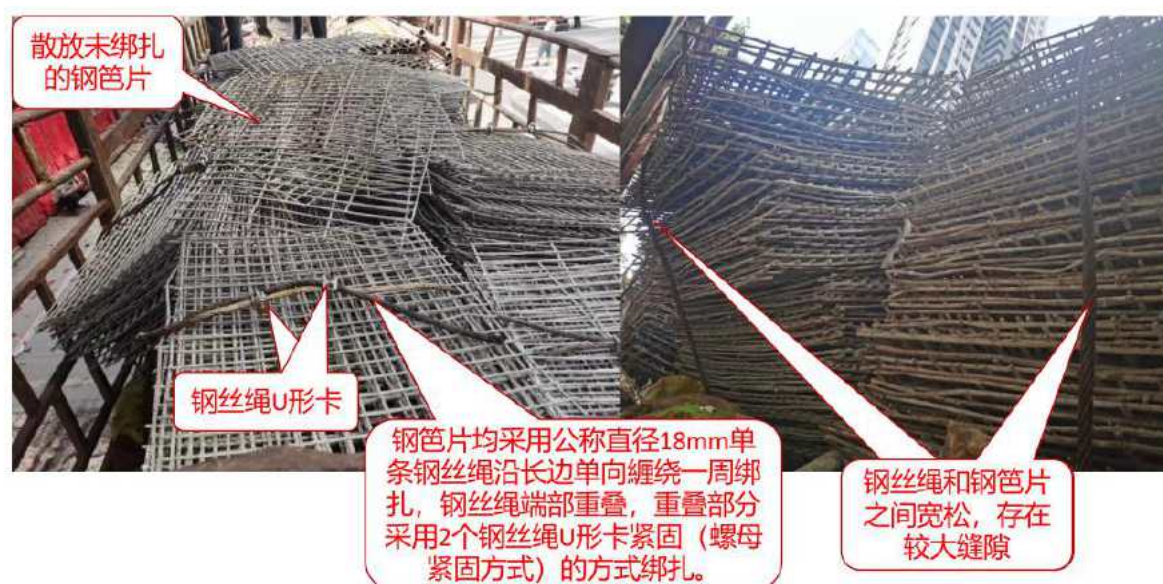
货车车厢内成捆的钢笆片均采用公称直径 18mm 单条钢丝绳沿长边单向缠绕一周绑扎，钢丝绳端部重叠，重叠部分采用 2 个钢丝绳 U 形卡紧固（螺母紧固方式）的方式绑扎，钢丝绳和钢笆片之间宽松，存在较大间隙。车厢首端和尾端绑扎成捆的钢笆片上方散放着未绑扎的钢笆片。（见图 12）

图 12 货车车厢内钢笆片勘查图

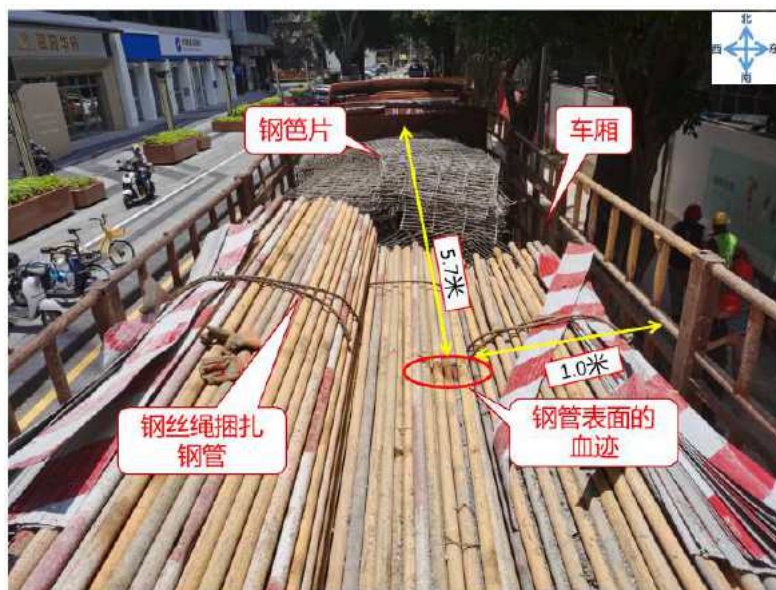
货车车厢内中部装载的成捆钢管表面有一片血迹，血迹距离货车车厢东护栏 1.0 米，距离货车车厢北护栏 5.7 米。经调查询问，血迹为郭某被砸后，侧躺在钢管上，鼻孔等处流出的血液凝结形成。（见图 13）

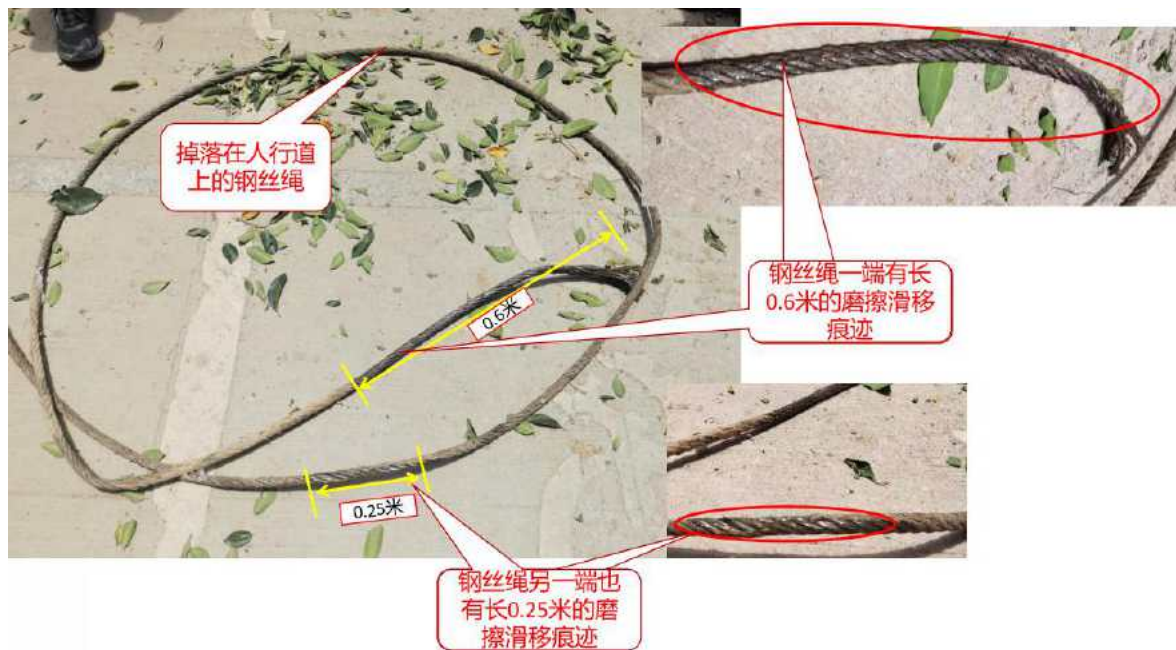
事发时从空中坠落在货车旁人行道上的钢丝绳长 5 米，公称直径为 18mm，钢丝绳一端有长 0.6 米的磨擦滑动痕迹，另一端距离端头 0.6 米处也有一段长为 0.25 米的摩擦滑动痕迹。（见图 14）

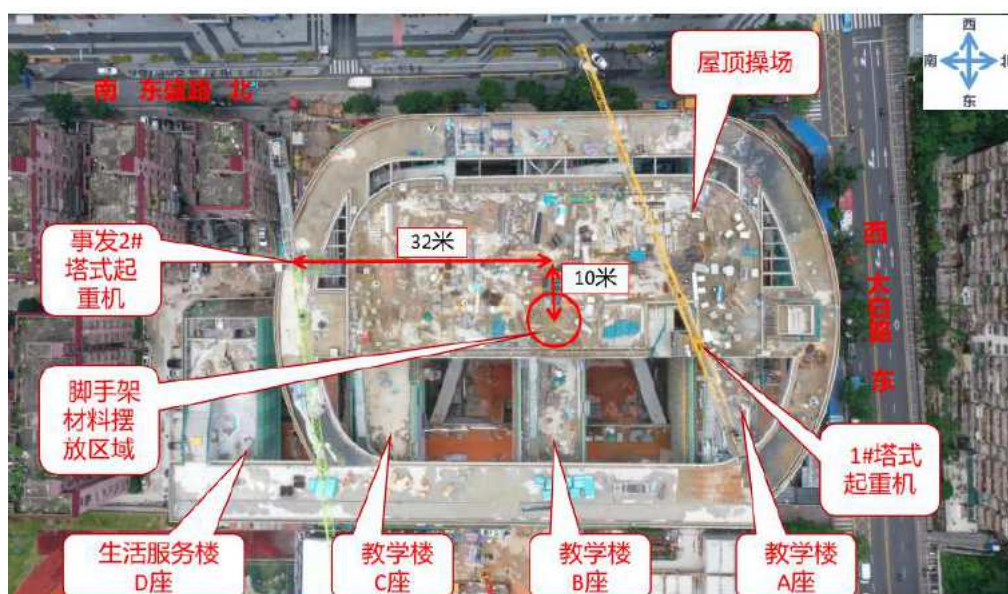
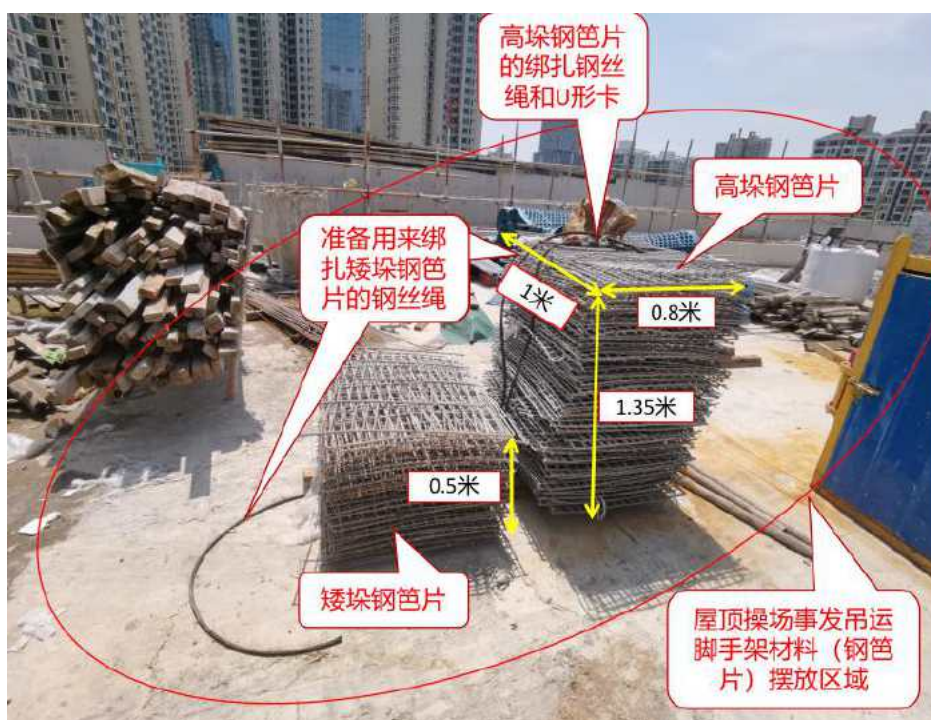
A、B、C、D 座建筑屋顶操场在 1#塔式起重机和 2#塔式起重机之间的区域为材料堆放区，材料堆放区内堆放有钢筋、木材、模板、水泥管和脚手架材料（钢管、钢笆片和扣件）等建筑材料。经事发当日作业人员柳某春、飞某会确认，距离 2#塔式起重机北面约 32 米，东面约 10 米位置为事发前吊运脚手架材料（钢笆片）摆放区域。事发后此区域还剩一高一矮 2 垛钢笆片，高垛钢笆片，长边为 1.0 米、短边为 0.8 米、高 1.35 米；矮垛钢笆片，长边为 1.0 米、短边为 0.8 米、高 0.5 米。高垛钢笆片采用公称直径为 18mm 的钢丝绳沿长边中间处缠绕一周，钢丝绳端部重叠，重叠部分采用 2 个钢丝绳 U 形卡紧固（螺母紧固方式）的方式绑扎，钢丝绳和钢笆片之间宽松，存在较大缝隙。矮垛钢丝绳也用

公称直径为 18mm 的钢丝绳从底部穿过，尚未绑扎。经当日作业人员柳某春、飞某会确认，事发时吊运的钢笆片均采用的是高垛钢笆片钢丝绳的绑扎方式。（见图 15、图 16）

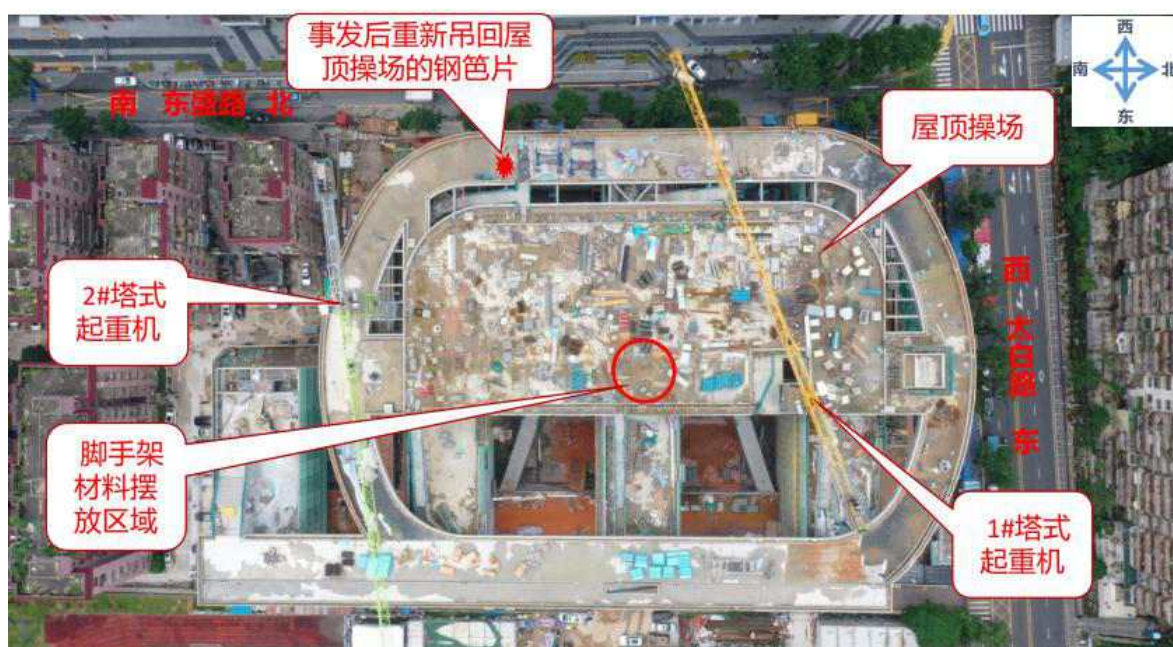
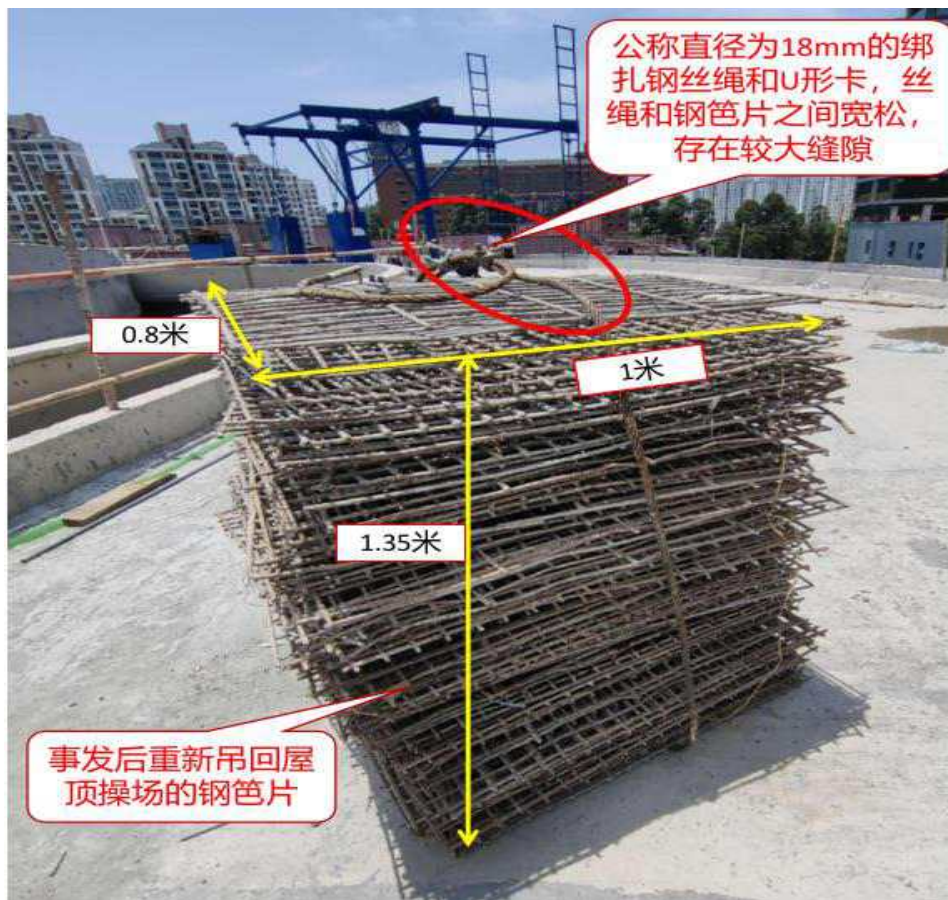
在 A、B、C、D 座建筑屋顶操场西南角操场跑道上，放着事发后 2#塔式起重机重新吊回的一捆钢笆片，该捆钢笆片高度 1.35 米、长边 1.0 米，短边 0.8 米，采用公称直径为 18mm 的钢丝绳沿长边中间处缠绕一周，钢丝绳端部重叠，重叠部分采用 2 个钢丝绳 U 形卡紧固（螺母紧固）的方式绑扎，钢丝绳和钢笆片之间宽松，存在较大缝隙。（见图 17、图 18）

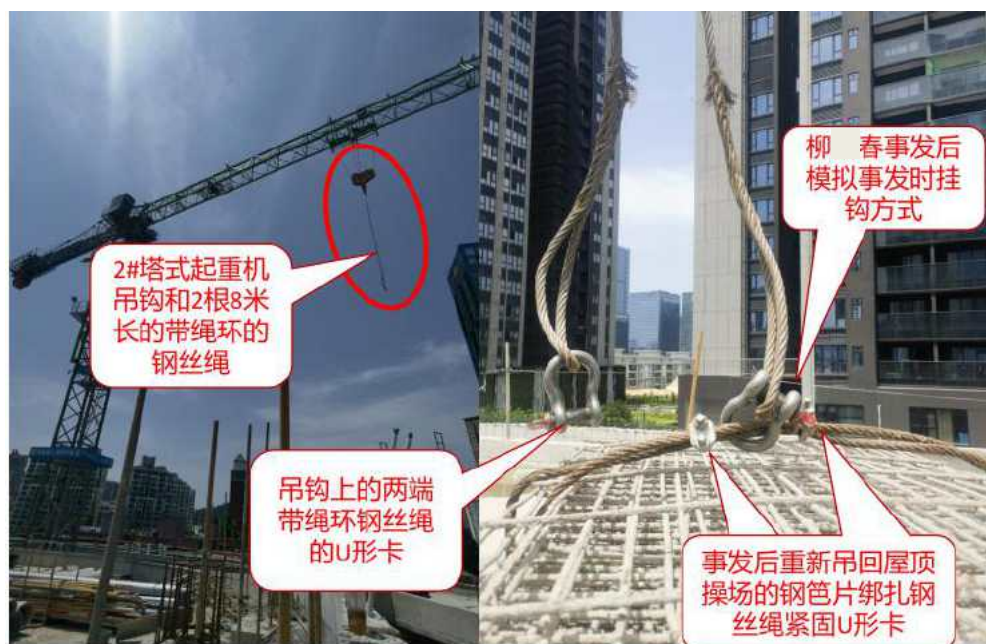
2#塔式起重机吊钩上挂有 2 根 8m 长钢丝绳（钢丝绳两端为绳环结构，其中一端连接有螺杆式 U 形卡），柳某春将其中 1 根钢丝绳的螺杆式 U 形卡，挂在事发后重新吊回屋顶操场的绑扎钢

笆片钢丝绳的 2 个 U 形卡之间的重叠钢丝绳上，并用螺杆锁紧。事发时，吊钩上另一根钢丝绳用同样的方法挂在事发散落的绑扎钢笆片的钢丝绳上，吊运时同时起吊 2 垛钢笆片。（见图 19）

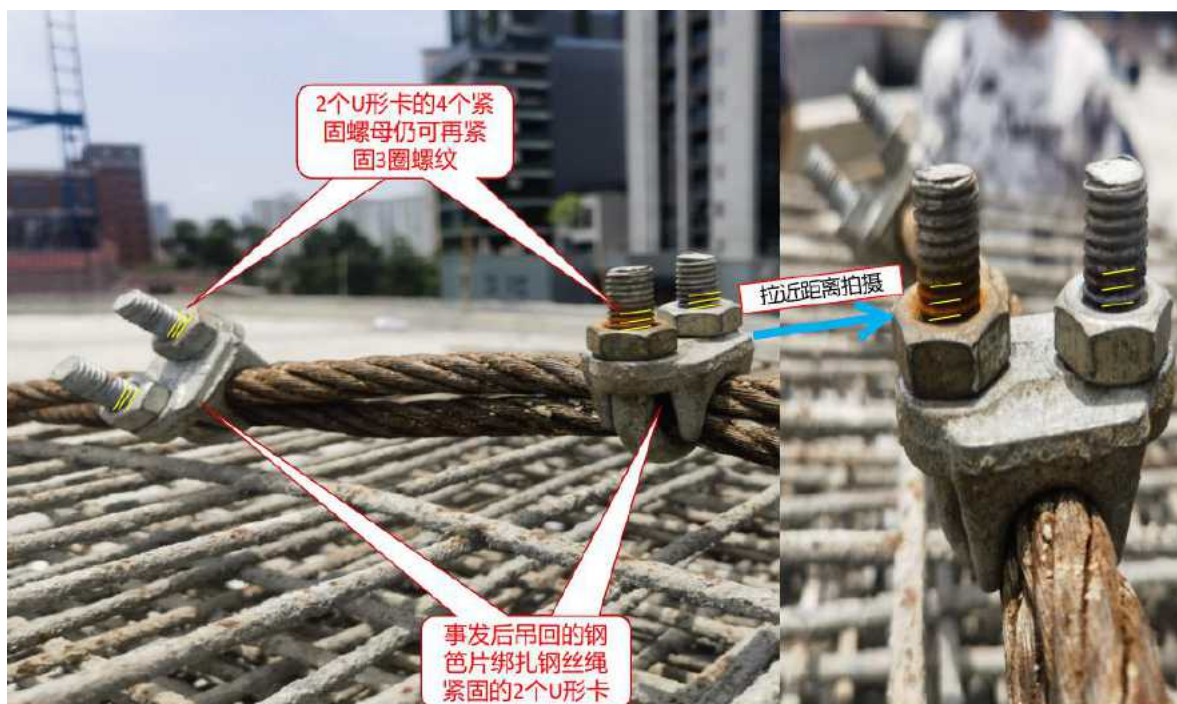
柳某春采用勃克斯（BOCCS）充电电动扳手（与柳某春事发前绑扎紧固钢笆片时使用的是同一把充电电动扳手）对事发后重新吊回屋顶操场的钢笆片钢丝绳 2 个 U 形卡紧固螺母再次进行紧固，2 个 U 形卡的 4 个紧固螺母仍可再紧固 3 圈螺纹。（见图 20）

根据事故现场勘查、视频监控记录和对有关人员的调查询问以及《法医病理司法鉴定意见书》（粤德方司鉴所〔2024〕病鉴字第 88 号）对郭某尸检情况分析，事发时，郭某和段某孝违规分别站在货车车厢中部和尾部，等待将 2#塔式起重机从屋顶操场吊运下来的脚手架材料（钢笆片）装入货车车厢时，2#塔式起重机在同时吊运绑扎不符合规定要求的 2 捆钢笆片过程中，其中 1 捆绑扎钢笆片的钢丝绳的紧固 U 形卡由于紧固螺母未紧固到位，钢丝绳受到的拉力大于 U 形卡紧固力，钢丝绳从紧固钢丝绳的 U 形卡滑移脱出，导致吊运的 1 捆钢笆片散落。其中部分散落的钢笆片砸中正站在货车车厢中部的郭某，造成郭某全身多器官、组织损伤（尤其颅脑损伤）并发急性创伤、失血性休克经抢救无效死亡。
