# 光明公明深圳市涵宇包装制品有限公司 “3·18”一般机械伤害事故调查报告

光明区政府事故调查组

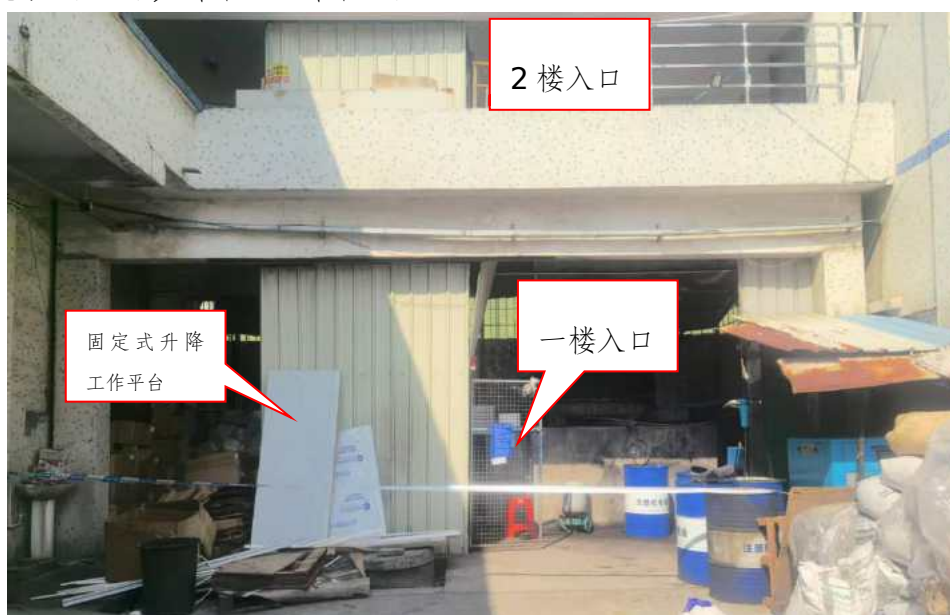
图1 固定式升降工作平台

货厢内。敖某华在货厢内，关上层门，并按下控制装置的红色按钮，货厢下降，在货厢下降过程中，一楼层门受振动而自行打开，造成该门上的联锁装置不能被持续按压，从而导致货厢停止下降，货厢停止下降时处于一楼较高位置，货厢内的敖某华趴在平台上，侧身从内部伸出手拉紧一楼层门后，欲伸手通过预留孔，点按一楼控制装置红色按钮，错按一楼控制装置标识“2”的绿色按钮，此时他的头部位于货厢底部与井道横梁之间，货厢的举升导致涉事者的头部受挤压，受压后，层门受振动又自动打开，造成货厢停止。随后公司人员将敖某华送至深圳市光明区人民医院（西院区）（见图1、图2）。

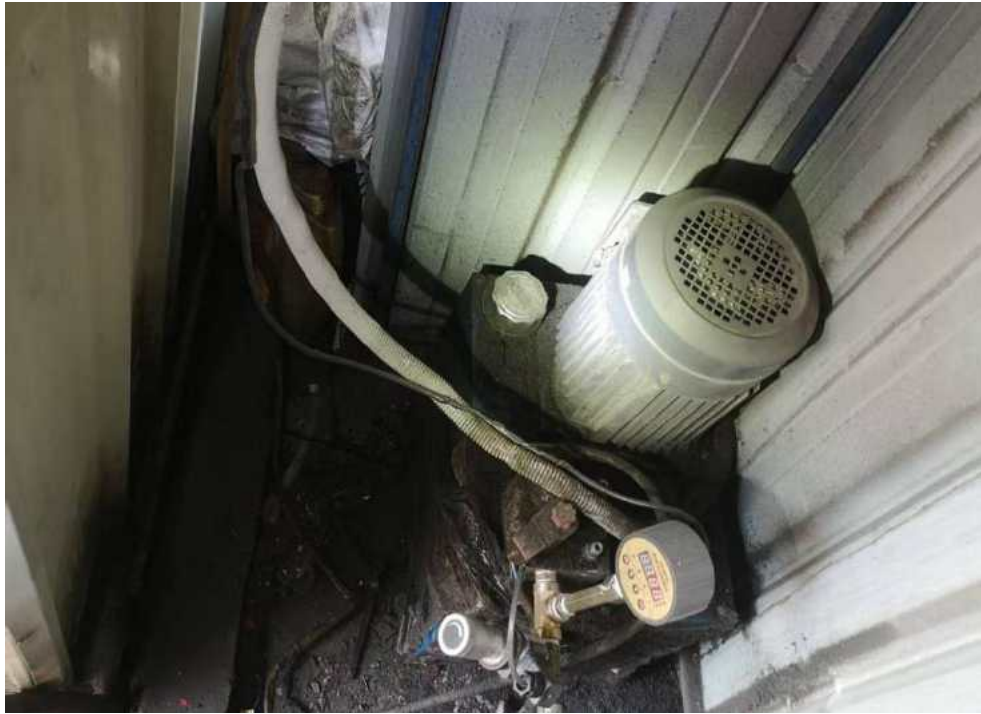
图 3 固定式升降工作平台液压动力系统

(1) 现场勘查，固定式升降工作平台为液压动力系统，侧面设有液压泵和控制箱，该平台无铭牌，液压泵有铭牌。

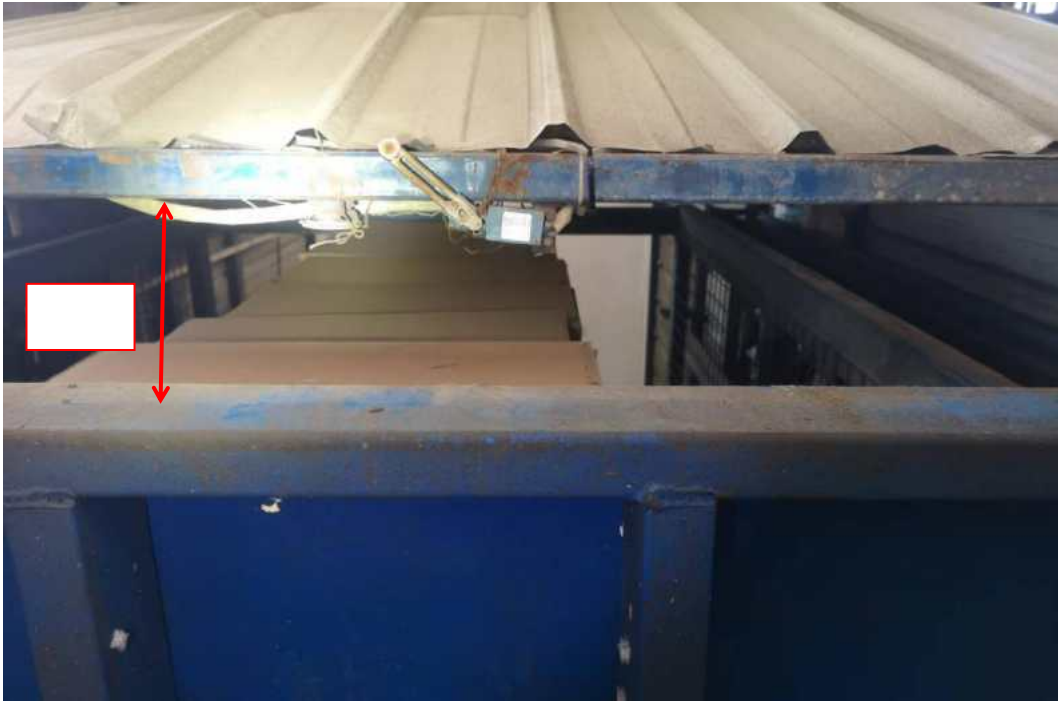
图 4 固定式升降工作平台货厢底部勘察情况

(2)现场测量,固定式升降工作平台货厢底部距地面约 165 厘米,距一楼门框上部约 26 厘米,货厢底部和门框上部均有血迹。

1. 根据死者受伤位置和现场勘查，敖某华在乘坐固定式升降工作平台时，头部不慎被上升的货厢底部与一楼门框上部挤压，依据 GB/T 6441-1986《企业职工伤亡事故分类》，该起事故属于机械伤害事故；

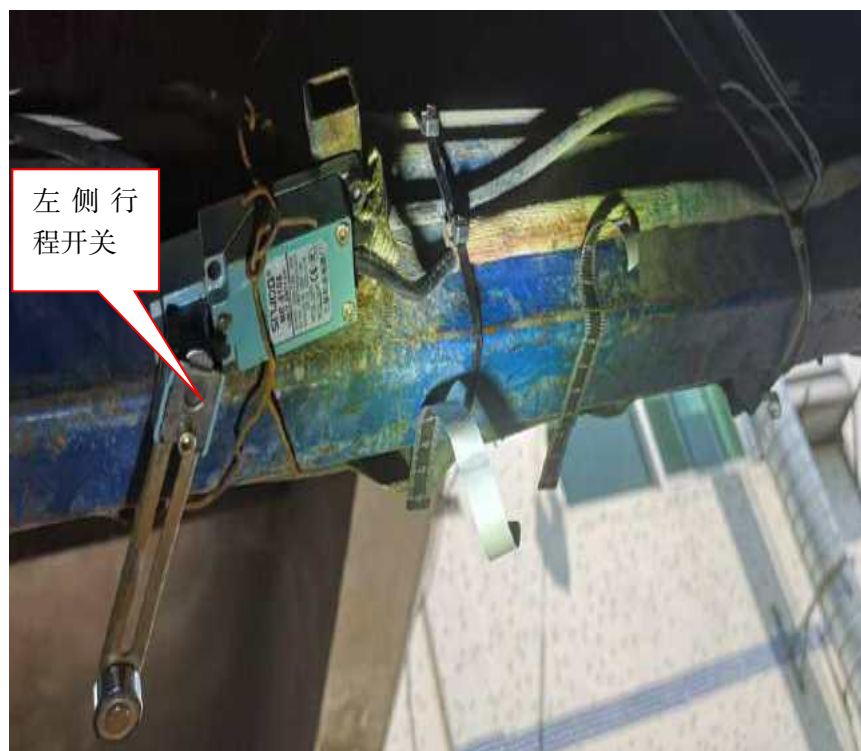
图 5 左侧行程开关勘察情况

(5) 现场勘查，一楼层门两扇门上均设有行程开关（厂家：三星机床电器厂，型号：ME-8108，操作形式：可调滚轮转臂式），行程开关通过铁丝绑扎在门头上。两侧门框上方设有运行警示灯，经测试，左侧门上方行程开关有效，右侧门上方行程开关已坏，货厢在上升过程中，层门容易松开导致行程开关断开。

涉事固定式升降工作平台联锁装置的位置开关松动，运行时一楼层门未有效地锁紧在闭合位置上导致联锁装置断开，固定式升降工作平台无法正常运行，违反《机械安全与防护装置相关的联锁装置设计和选择原则》GB/T18831-2017有关规定<sup>[1]</sup>。

（一）涵宇公司要深刻汲取事故教训，切实加强日常安全管理工作，提高安全管理水平；对包括涉事类型设备在内的所有设备进行全面检查、检测，确保设备处于正常状态；举一反三，全厂全面深入开展事故隐患排查，逐条落实整改，及时消除生产安全事故隐患；同时按要求组织从业人员开展安全教育培训，提高安全意识。

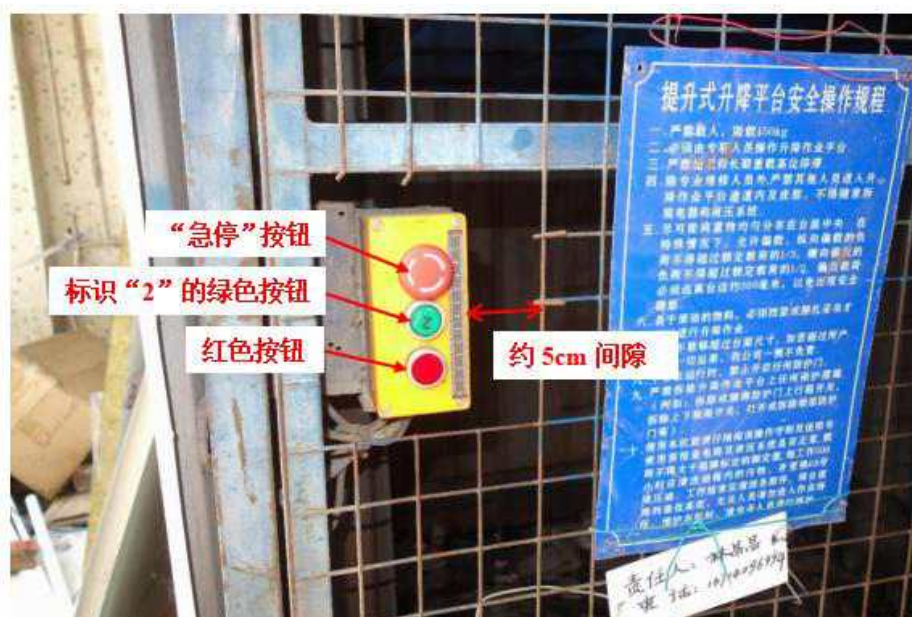
图 6 控制按钮勘察情况

（6）现场勘查，一楼层门门框上部对应行程开关处均缠绕有塑料薄膜，一楼控制装置的层门金属网有预留孔（20 厘米 × 15 厘米），该预留孔的尺寸比控制装置大，测得控制装置右侧与预留孔边缘形成约 5 厘米间隙，层门上挂有安全操作规程、安全警示标志、限载标志。

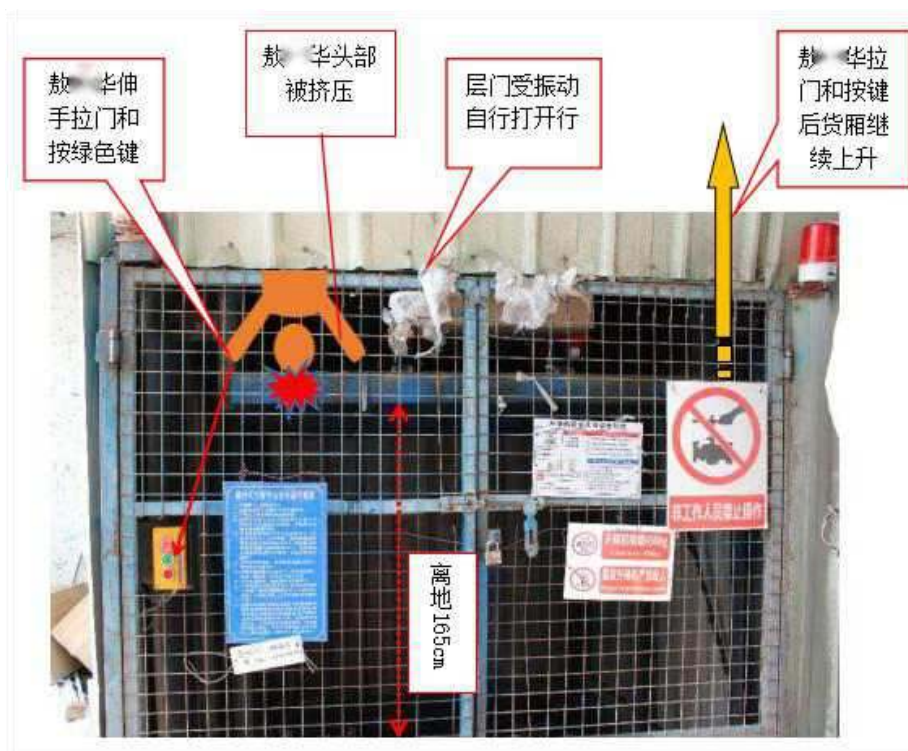
图 7 分析模拟图

2. 根据笔录和现场分析，敖某华是在固定式升降工作平台上升过程中被挤压受伤；

运行试验，关闭一楼层门，左侧门扇无法正确按压到行程开关，需用手辅助调整行程开关的拨杆，并重新关门后方可正确按压行程开关。按下一楼控制装置标识“2”的绿色按钮，货厢上升，上升过程中货厢多次出现由于振动而导致一楼层门打开的现象，随即行程开关断开，货厢停止上升。需重新把层门关好并正确按压行程开关，再次按上升按钮后货厢才能继续上升，当货厢上升到二楼平层后停止动作，此时按下一楼控制装置的红色按钮，货厢缓慢下降至一楼。

4. 根据现场救援人员描述，事故发生后敖某华身体在货厢内上侧，身体从内部伸出。
