# 舟山市新城万联水产冷冻厂“9·29” 一般中毒事故调查报告

舟山市人民政府事故调查组

2023 年 11 月

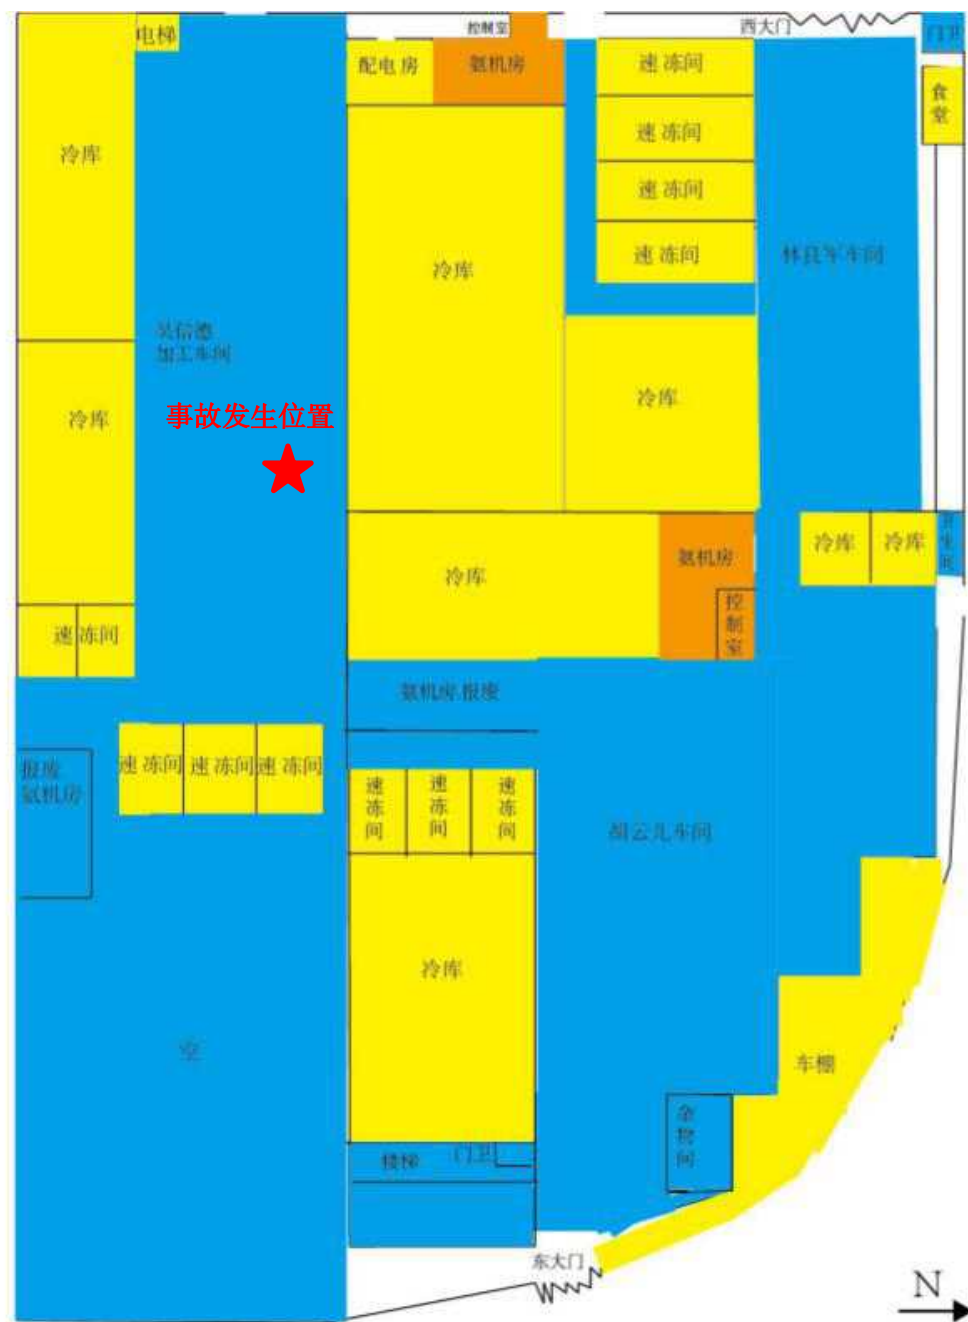
图一：事故发生位置

事故现场位于万联水产冷冻厂南面冷库车间东侧电缆井内。厂区门口张贴“万联水产一区”，在车间东北侧有一个污水管，地面上有硬井盖，在污水管旁边设有电缆井，电缆井地面位置被砸开，并有钢筋裸露在外。电缆井口放置有木拖盘和手拖车，在手拖车上放置有海鲜盒。电缆井内有四根电缆，电缆井底部有较多污泥。

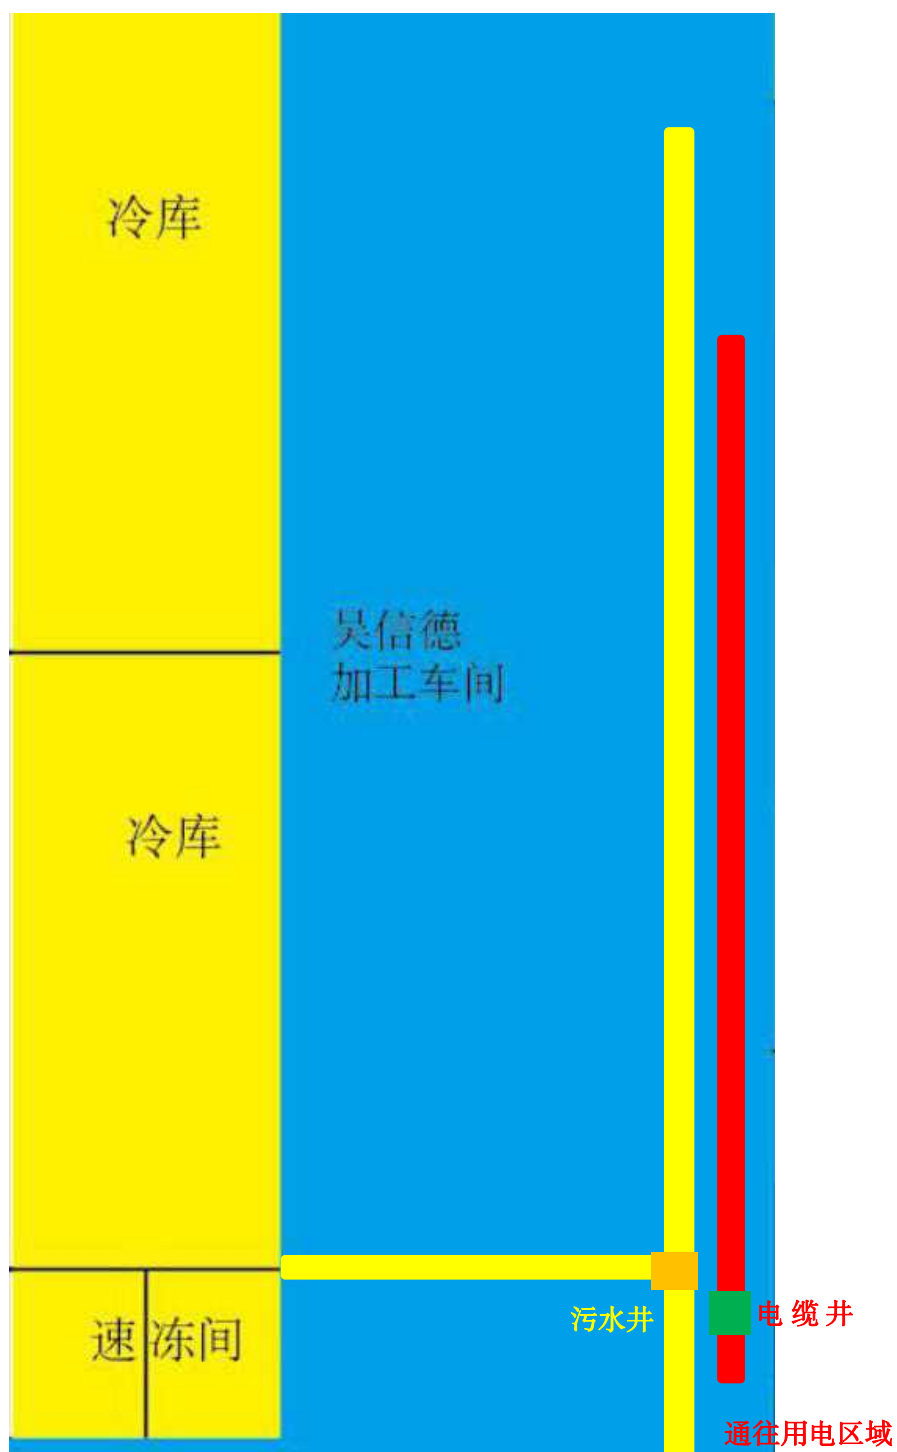
图二：电缆井和污水井管道示意图

电缆井从大门配电房内一直通往厂区各用电区域（无公共区域）。电缆井内有 15cm-30cm 厚的污泥，有较大一部分电缆线浸泡在污泥内。电缆井内尺寸为（高\*宽）170cm\*100cm，电缆井口长宽为 66cm，之前被水泥封堵，后被王伟明砸开。电缆井口与污水井口之间距离为 60cm，电缆井与污水井之间有砖墙相隔，墙体有破裂，污水井内有污泥渗漏流入电缆井。

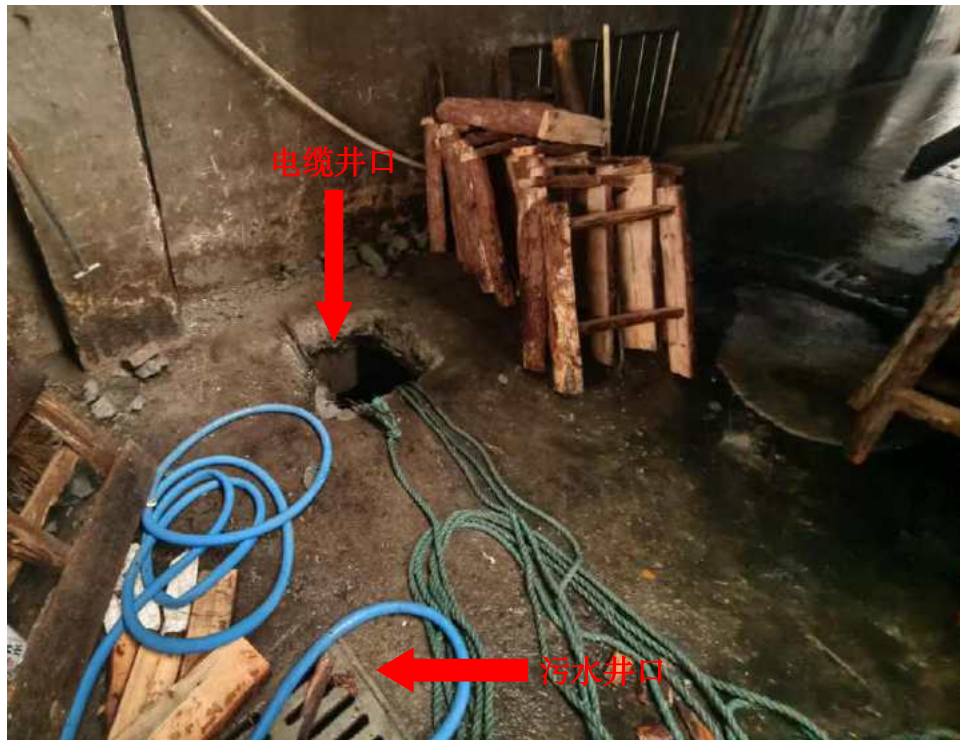
图三：电缆井与污水井相邻

(1) 硫化氢。污水井中含有碎鱼碎虾肉的污泥流入电缆井底部，蛋白质在厌氧条件下腐败分解产生的硫化氢封存于污泥内。作业人员在电缆井内走动和作业时产生的水体扰动，井内污泥混合物中的硫化氢从液相转变为气相，导致溢出硫化氢气体。

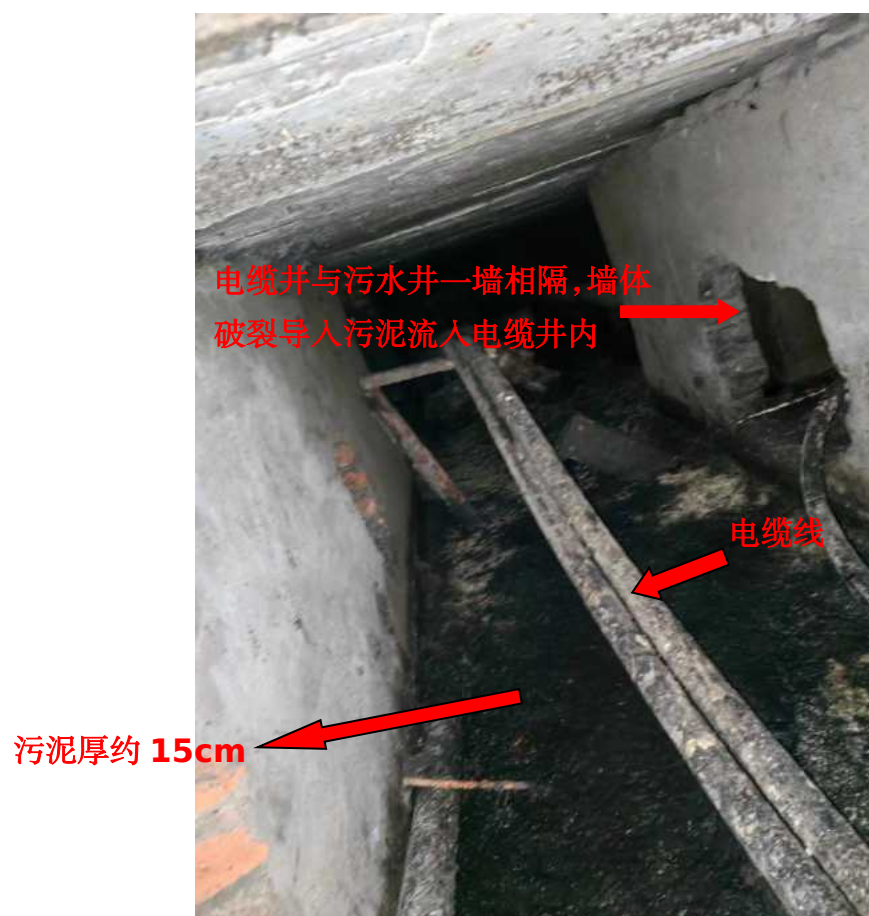
图五：电缆井内情况

(2) 一氧化碳、甲烷。污泥中的有机物质堆积在封闭环境中，会发生厌氧发酵，产生一氧化碳和甲烷。虽然检测结果显示电缆井内空气中一氧化碳和甲烷均为低浓度，但在水体搅动时，污泥悬浮物和气泡中也可能产生一定浓度的一氧化碳和甲烷气体。
