# 鞍山海城华宇镁砂有限公司“3·1” 较大中毒和窒息事故调查报告

2018年3月1日16时30分许，在海城华宇镁砂有限公司中档二厂，大连铭晟环保设备有限公司检维修人员在检维修17、18号重烧竖窑的湿法脱硫除尘系统时，发生一起有限空间中毒和窒息事故，造成检维修和救援人员3人死亡，4人受伤，直接经济损失约310万元（不含事故罚款）。

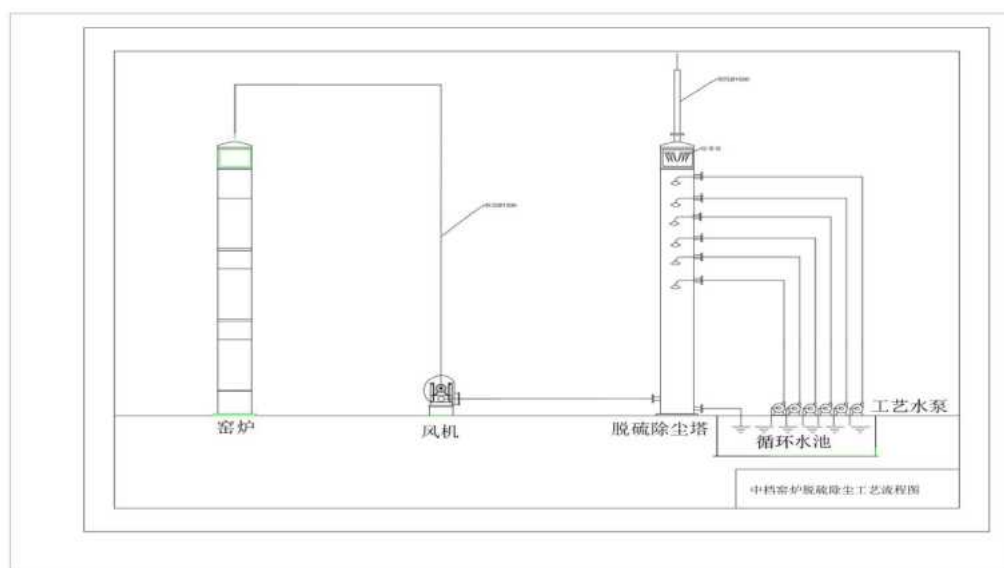
图一：脱硫除尘工艺流程图

铭晟公司参照相关标准，根据炉窑的产气量及所含的粉尘和二氧化硫含量而设计脱硫除尘系统。在华宇公司中档二厂 17、18 号重烧竖窑旁，设置的除尘设备主要包括离心式引风机、脱硫除尘塔、循环水池和配套的管道和设备。其工艺为湿式脱硫除尘，离心式引风机将竖窑产生烟气送入脱硫除尘喷淋塔内，塔内配置六层喷嘴，将烟气中的粉尘和硫化物脱离到塔的下部。净化后的气体经烟囱排放到大气中，塔内废液经溢流管排放到循环水池中。循环水池中的废液经板框压滤机将废液中固体废弃物过滤掉，液体回到循环水池中，循环喷淋使用。

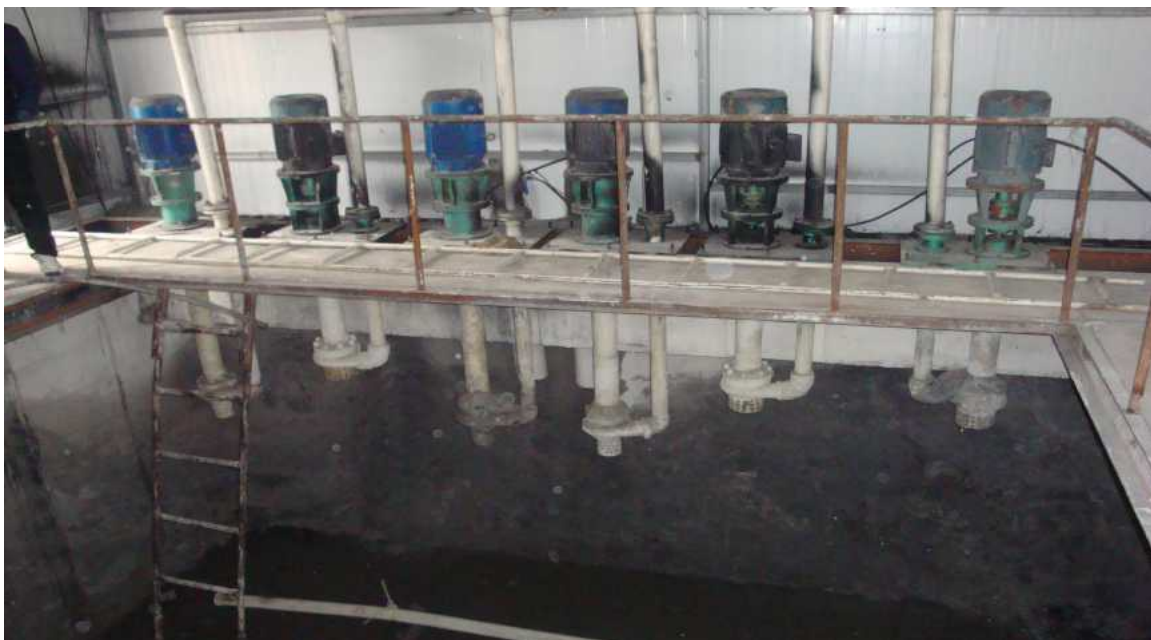
图三：循环水池

在进行循环水池底部维修作业时,华宇公司及铭晟公司在未制定合理可靠的阻断烟气方案情况下,脱硫除尘系统管道内部的一氧化碳气体经溢流管窜入循环水池内,造成作业的一名检维修工中毒死亡。在救援过程中,铭晟公司和华宇公司员工盲目施救,导致事故扩大。

2、华宇公司。一是未履行审核职责，将环保设备安装项目发包给不具备环保工程施工资质的铭晟公司。二是未与铭晟公司在环保项目及检维修施工中约定各自的安全生产管理职责，也未签订专门的安全生产管理协议，明确各自安全生产责任，未对检维修的安全生产工作统一协调、管理，未安排专职人员对施工进行监管。三是在循环水池上加盖彩钢房，在现场存在有毒烟气的情况下，增强了有限空间的密闭性，并未安装固定式一氧化碳报警器。四是没有督促铭晟公司制定检维修方案并按照有限空间作业的相关规定开展作业，未履行全程安全监督等安全措施。五是没有进行应急救援培训和演练，未编制现场处置方案，未配备应急救援装备，致使救援措施不当，导致事故扩大。

和演练；三是必须为从业人员提供符合国家标准或者行业标准的劳动防护用品，并监督、教育从业人员按照使用规则佩戴、使用；四是有限空间等涉及有毒气体危险场所安装固定式一氧化碳报警器；五是全面开展安全生产大检查，全方位排查事故隐患，发现隐患和问题及时整改。六是切实加强对承包单位或外来人员的安全管理职责，重点对承包单位资质的审核，对承包单位的安全工作统一协调管理。
