## 金湖县经济开发区江苏赛凯诺环保科技有限公司“2·7”一般高处坠落事故调查报告

### 一、报告开篇和事故性质认定

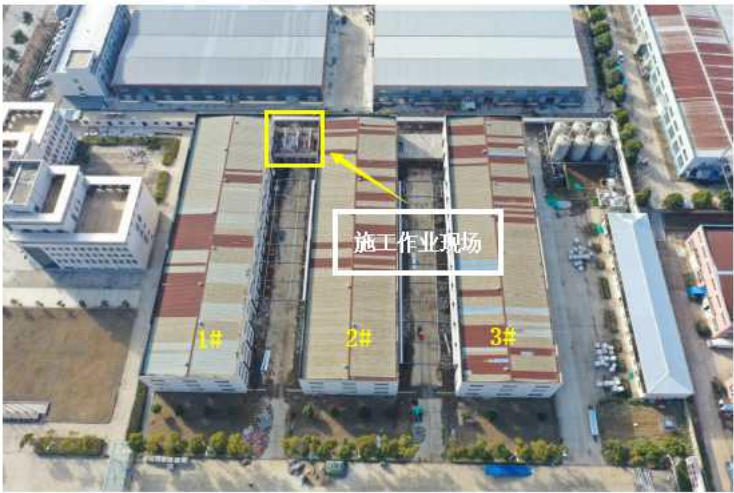
(图一)

图一为施工作业现场俯瞰图

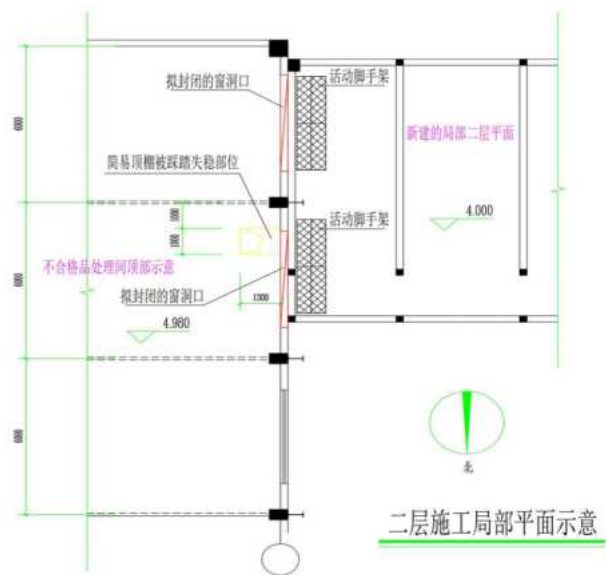
(图二)

图二为施工作业现场局部平面示意图

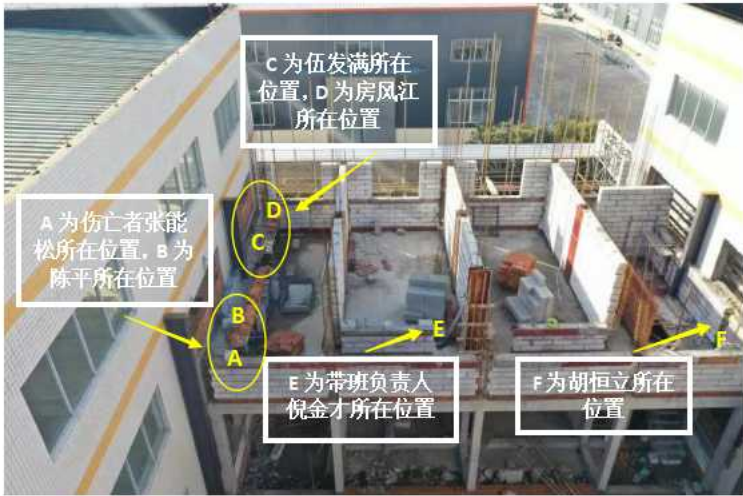
(图三)

图三为二层作业现场人员站位图

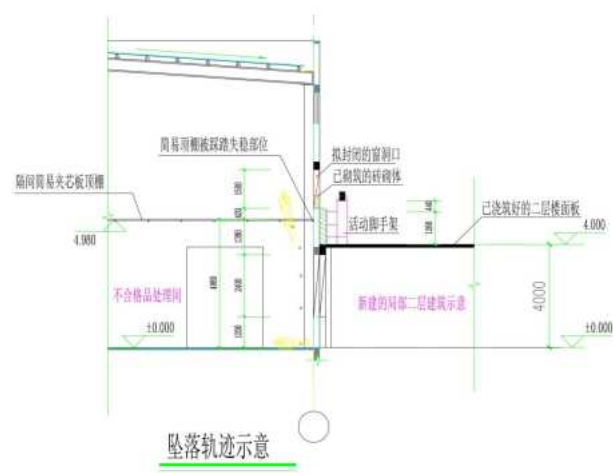
(图 四)

图四为坠落轨迹示意图

事故直接原因是工人张能松安全意识淡薄，在从事砌墙封窗的作业过程中，违规翻越作业窗口，踩踏到1号厂房粉碎间屋顶，泡沫夹芯板搭建的粉碎间屋顶边缘处发生破裂，张能松从屋顶坠落到地面，导致事故的发生。

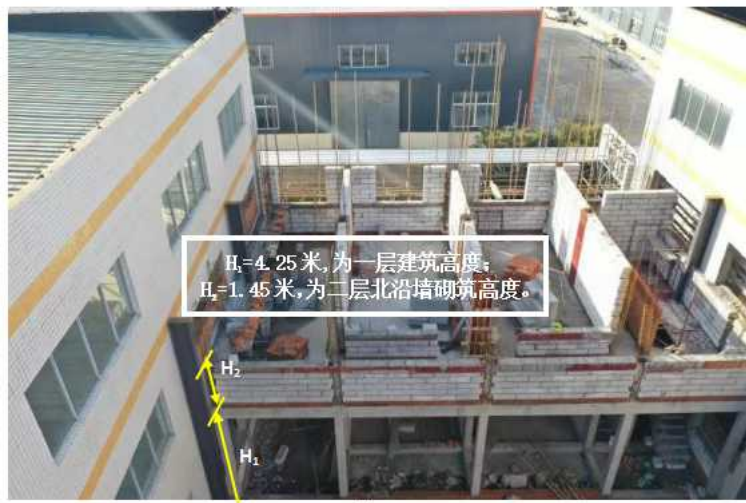
(图 五)

赛凯诺公司施工项目位于1号厂房与2号厂房、2号厂房与3号厂房之间。事故发生时，1号厂房与2号厂房之间已建成局部二层建筑物，经测量，两层建筑物北沿墙已砌成高度为5.7米、一层高度为4.25米、二层高度为1.45米（见图五）。1号厂房内粉碎间屋顶破损处上方有一个窗洞口，洞口高1.62米，宽3.62米，洞口下沿至1号厂房与2号厂房之间建筑物二层楼面距离约1.70米，窗洞口西侧有一高一低的活动脚手架，高脚手架距离1号厂房与2号厂房之间建筑物二层楼面1.70米，用于存放砖砌封堵窗洞口用的砖块，低脚手架距离1号厂房与2号厂房之间建筑物二层地面1.26米，用于工人封堵窗洞口时的操作平台。

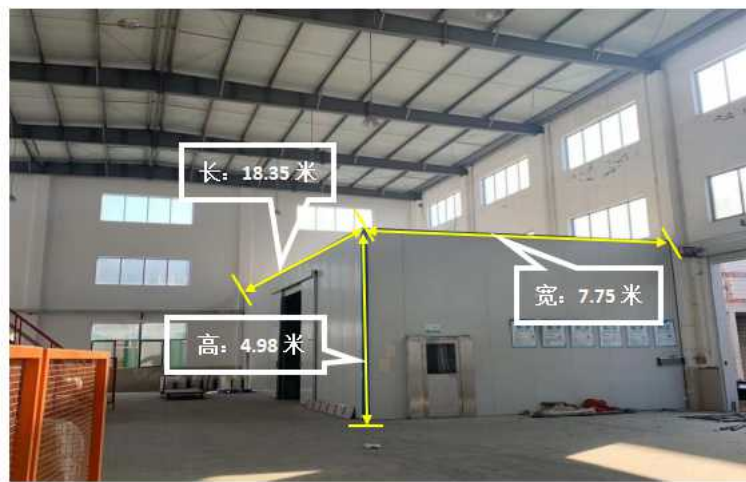
(图 六)

1号厂房西南角粉碎隔间共三间，其中出事地点位于粉碎间中间一间。粉碎间使用泡沫夹芯板搭建而成，南北长18.35米、东西宽7.75米、高4.98米（见图六）。伤亡人员张能松从1号厂房西南角粉碎间中间一间临1号厂房西墙的泡沫夹芯板屋顶坠落，坠落洞口长1.3米、宽0.9米，距坠落地面高度4.98米（见图七），人员坠落点为粉碎间中间一间靠近1号厂房西墙（见图八：一层坠落点平面示意）。
