# 重庆万州重庆市捷迈机电有限公司 “3·21”一般坍塌事故调查报告

重庆万州重庆市捷迈机电有限公司  
“3·21”一般坍塌事故调查组  
2025 年 7 月

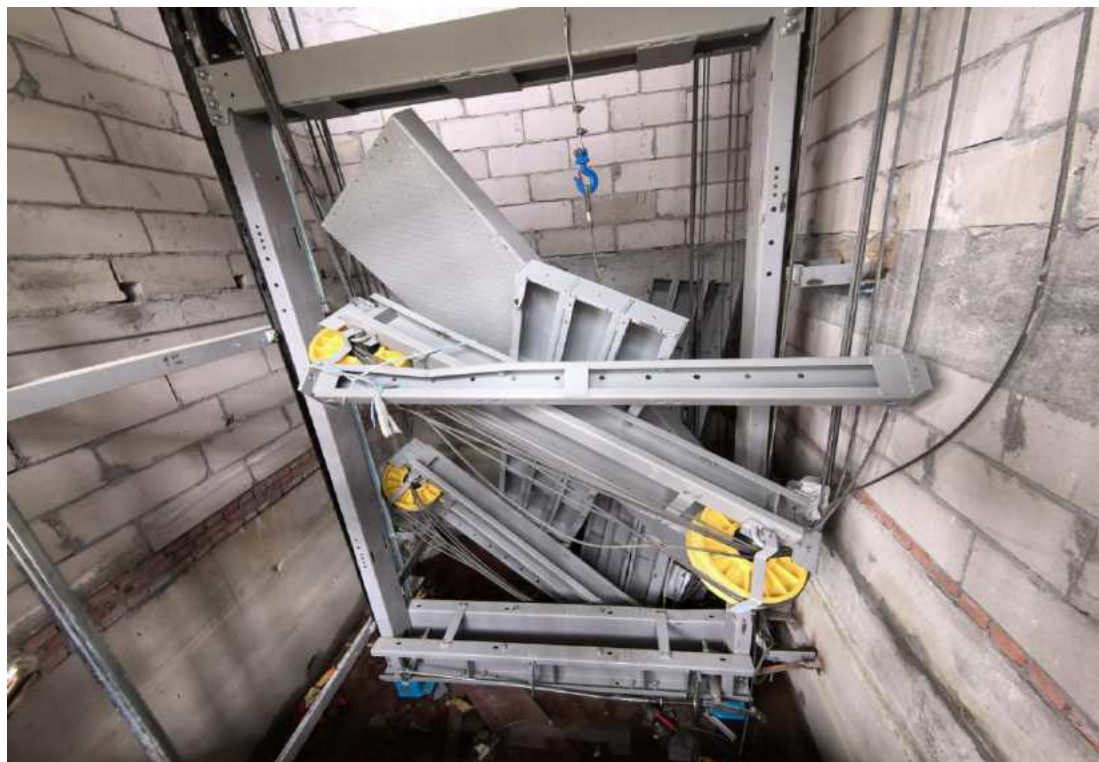
图 1

事发地点为P5电梯底坑处，在底坑处可见损毁的电梯轿厢部件，轿厢轿架倾倒在底坑地面，靠近厅门处底梁有轻微变形，2块底板斜立在底坑地面上，与轿架连接处螺孔已撕裂变形，螺栓残留在轿架上，1块底板由钢丝绳吊立悬挂在距底坑地面约20cm处（图1），钢丝绳另一端与安装在2F层的电动提升机相连接，底坑右下后角处有1顶黄色的安全帽，底坑右下前角处有1个红黑色电动提升机无线遥控器（图2）。

2. 经现场检查，施工作业的电动提升机钢丝绳上有 2 处损伤，吊装的底板与电动提升机钢丝绳连接处螺孔被外力拉裂，钢丝绳的 2 处损伤为外力挤压所致，2 处损伤位置与吊装底板螺孔对应，为坍塌时受损，可排除因电动提升机钢丝绳和吊装的底板损坏引起坍塌的可能。

3. 据调查，事发时无人操作位于 P5 电梯 2F 层的电动提升机有线遥控器，从业人员高某、谭某进入轿厢内部准备操作电动提升机将吊装的底板放平后安装在轿厢底梁上，电动提升机无线遥控器由高某随身携带并负责吊装操作，在吊装作业过程中吊装的底板与底梁相接触，致使底梁及轿厢架受力不均而倾翻。

综上所述：从业人员高某在进入轿厢内部操作电动提升机吊装底板时，由于操作不当导致轿厢底板、底梁及轿厢架失稳倾翻，致使站在轿厢底板上的从业人员高某、谭某随倾翻的轿厢底板、底梁及轿厢架跌落至底坑后被挤压伤害，是本次事故发生的直接原因。

应深刻汲取本次事故的教训，切实落实安全生产主体责任。要根据现场施工情况及时编制相应的安全操作规程和施工方案，并组织从业人员开展教育培训和安全技术交底，确保从业人员熟练掌握操作技能；电动提升机作为电梯安装作业使用频率较高的建筑机械，发生事故的风险也较高，要针对作业环境改进作业方式，降低使用风险；要加强现场管理，严格落实安全管理规章制度及操作规程，及时纠正从业人员违反安全生产操作规程的行为，确保安全操作规程有效执行，坚决杜绝类似事故再次发生。

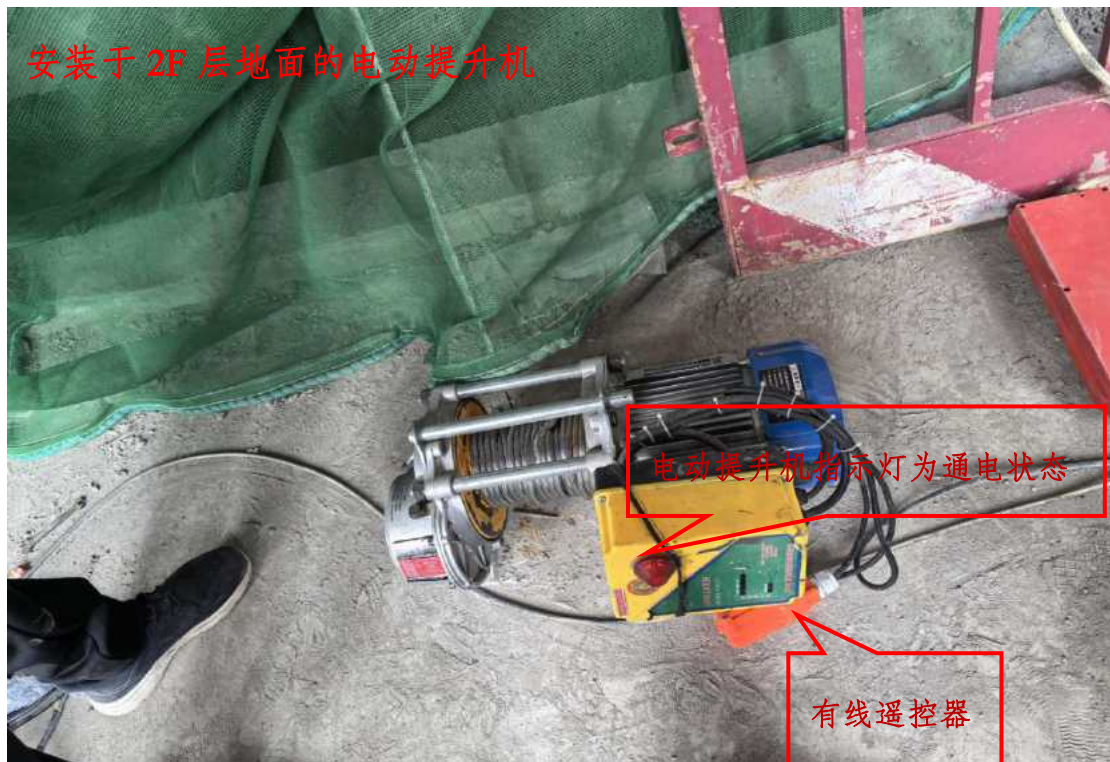
图 3

P5电梯2F层地面上散落有2捆电缆线与部分安装工具，有1台电动提升机使用膨胀螺丝固定在地面上，使用有线遥控器操作，勘验时该电动提升机处于通电状态，经现场检查功能完好，为排除现场隐患执法人员对该电动提升机进行了断电操作（图3）。安装于2F层的电动提升机型号为：冀双利CD-K1750-1500KG，额定电压：380V/50Hz，电机功率：4.0KW，

提升高度：1~100 米，提升速度：7-14~24m/min。P5 电梯顶部承重梁上安装有一个滑轮组，电动提升机钢丝绳通过该滑轮组后另一端与底坑吊装的底板相连，经现场检查，电动提升机钢丝绳无明显破损。
