# 淮南市“7.20”沉船事故调查报告

# 淮南市“2020·7·20”沉船事故调查报告

## 市政府7·20事故调查组

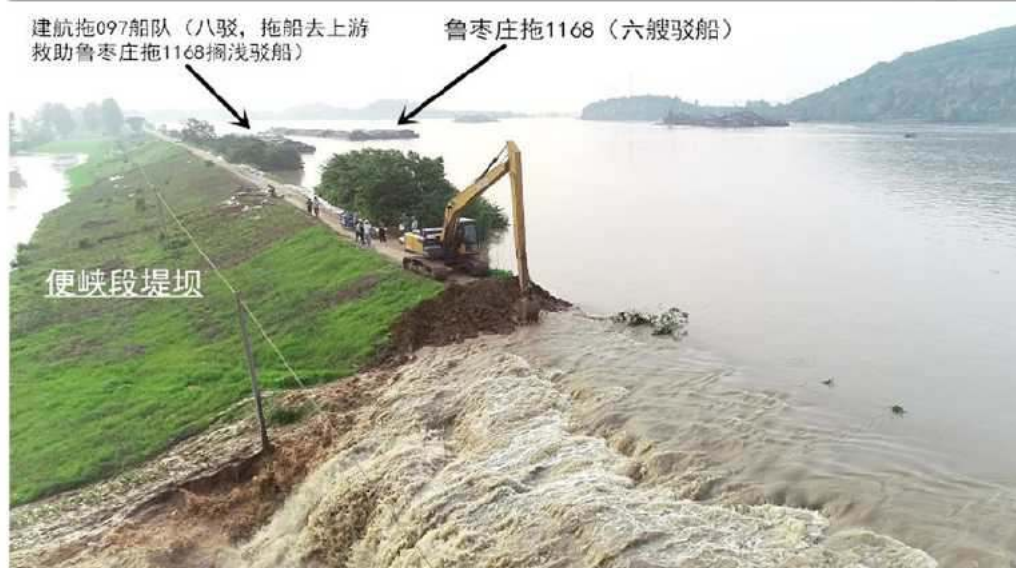
经现场勘查及查阅事发时有关视频资料，事发水域位于淮河凤台县茅仙洞旅游码头至山口段，航道基本顺直，河水沿河道自东南流向西北，河面常水位宽约310米，事发时处于洪水期，河面宽约680米，水面向左岸（顺流左手边为左岸，右手边为右岸）凤台便峡段堤坝增宽约350米、向右岸增宽约20米。汛期河水主流偏右岸，主流流态稳定，流速较急，自主流向左岸河漫滩流速持续趋缓。事发时，“建航拖097”“鲁枣庄拖1168”两船队船首朝上游锚泊在董峰湖行洪区退水闸下游约500米靠近堤坝的河漫滩，水深约4.5米。距两船队左舷约250米停泊6艘工程船，两船队右岸水域停泊3艘住家船及1艘工程船，距两船队上游约950米的河漫滩搁浅2艘驳船（属“鲁枣庄拖1168”拖队）。事发时无他船经过。

图 1 7 月 20 日 17 时左右事发前两船队船位

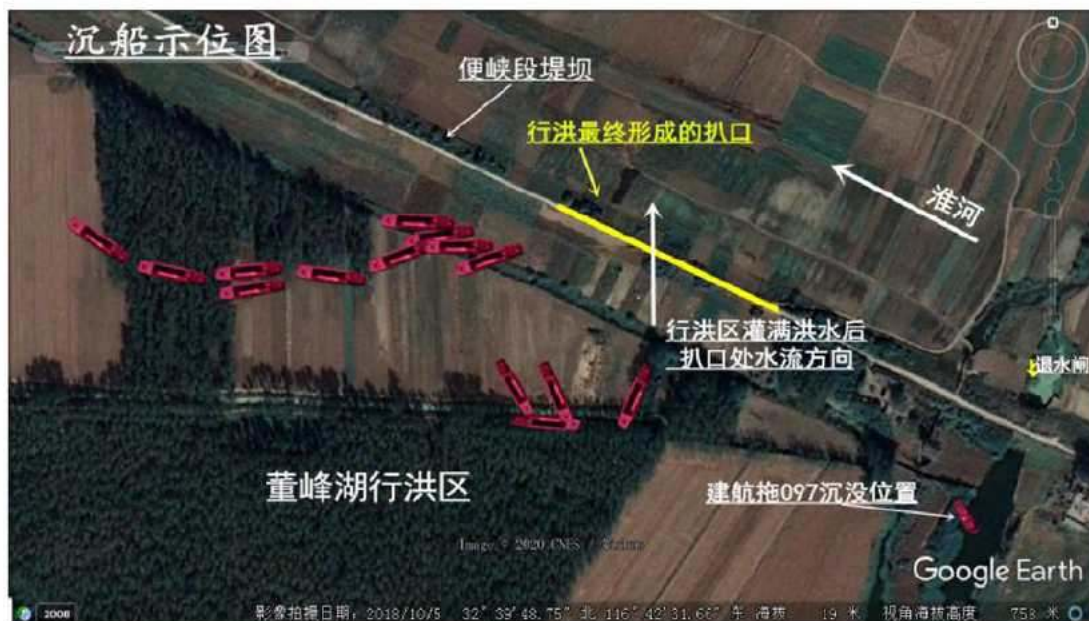
图 5 沉船位置示意图

在船人员张兰侠打电话给曹锋，告知他“建航拖 97”船队吸入行洪口了，拖头赶快回来。曹峰等人驾驶拖船和机筏船驶到 6 艘驳船处，用拖船拖、机筏顶的措施进行自救，未成功，拖船的缆绳被绷断，6 艘驳船流入董峰湖行洪区内沉没。
