# 光明星河天地华邸批量精装修工程“5·8” 一般其他伤害事故调查报告

光明区政府事故调查组

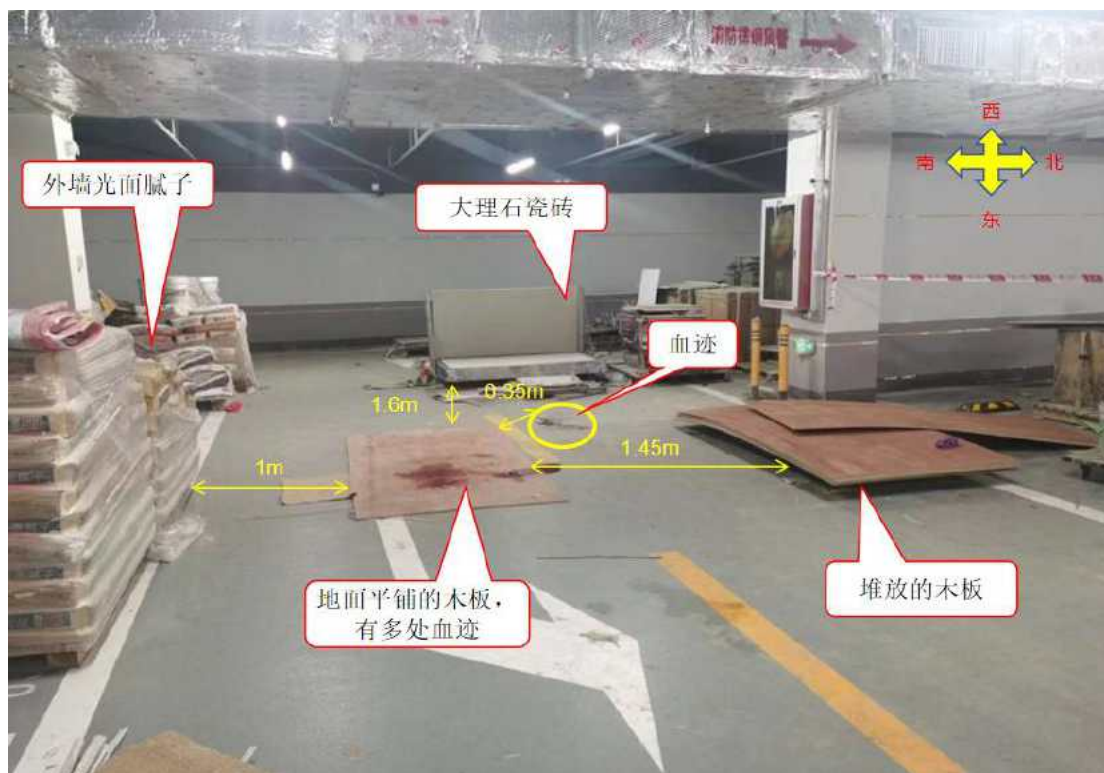
图 1 事发区域整体图

事发位置为光明街道星河天地五期二栋地下负四楼距离电梯(货梯)150m堆放大理石瓷砖旁，事发区域周边有堆放的瓷砖、木板和两垛外墙光面腻子。事发区域地面摆放一块长2.45m，宽1.2m的木板，木板上有四处血迹，木板西侧1.6m处堆放大理石瓷砖（瓷砖规格长2m，宽1m，厚0.02m），木板南侧1m处堆放的是外墙光面腻子，木板北侧1.45m处堆放几块木板。地面木板西北角0.35m处有一滩血迹，血迹距离西侧堆放大理石瓷砖有1.25m。见图1。

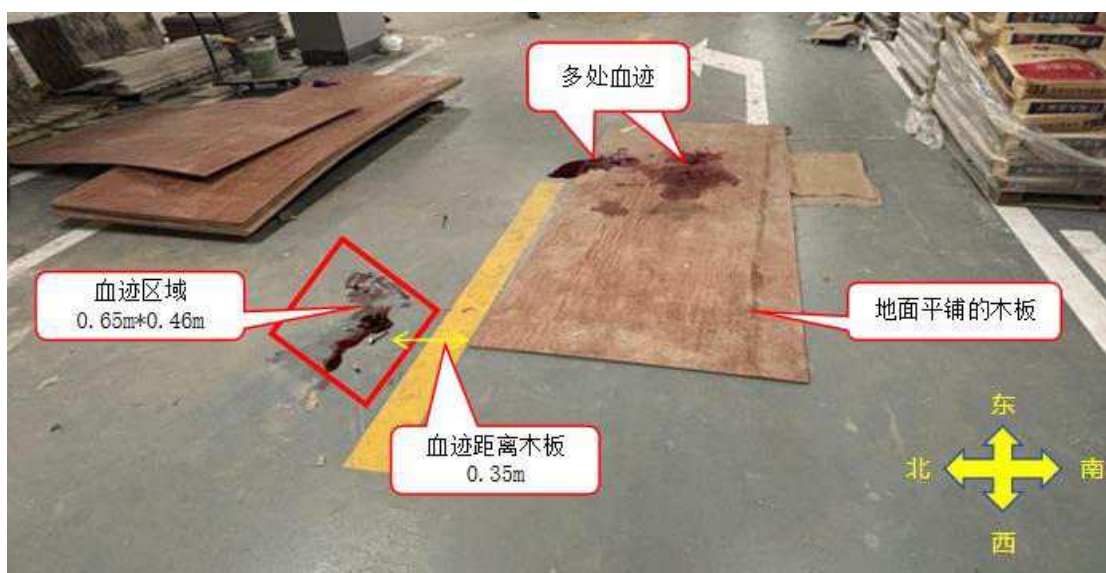
图 2 血迹位置勘查图

(1) 血迹位置勘查：根据事故现场勘查和对有关人员的询问调查，事发区域地面平铺的木板是抢救彭菊花时，从旁边木板堆抽取，木板上的血迹为抢救彭菊花时留下。距离木板 0.35m 处的一滩血迹，是事发时彭菊花摔倒留下，血迹区域有 0.65m\*0.45m。见图 2。

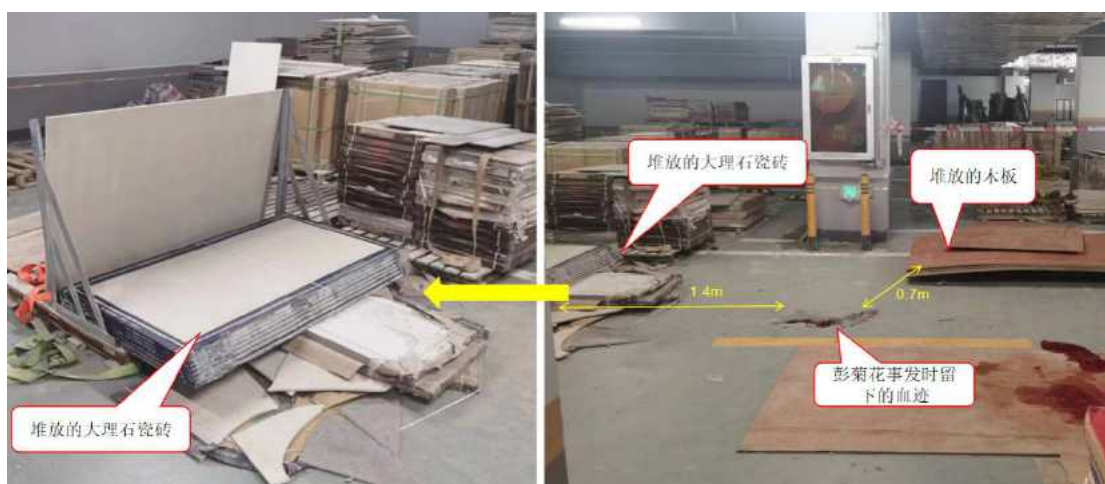
图 3 血迹周边位置勘查图

(2) 血迹周边勘查：彭菊花事发时摔倒留下的血迹周边有堆放的木板和堆放的大理石瓷砖，木板距离血迹 0.7m，血迹西侧 1.4m 处堆放大理石瓷砖。见图 3。

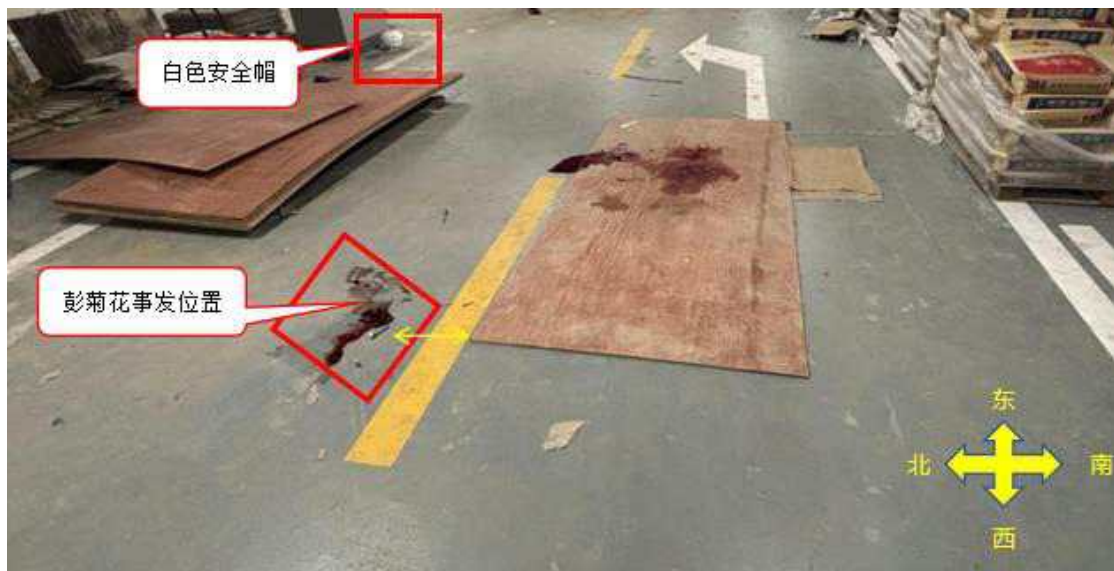
图 4 防护用品勘查图

(3) 事发现场周边勘查情况：事发现场勘查有一顶白色安全帽，距离彭菊花事发位置较远。见图 4。

（4）事故原因分析：通过现场勘查，结合相关人员的询问笔录资料及法医鉴定报告结论，事故调查组推断彭菊花在负 4 楼给大理石瓷砖刷浆时，由于搬运或者挪动大理石瓷砖，7 块捆绑在一起的大理石瓷砖倾倒压在彭菊花双腿上，使彭菊花面部朝上，后脑朝下摔倒在地面上，又因为彭菊花未佩戴安全帽或是未正确佩戴安全帽，最终导致彭菊花后脑直接摔在地面上，造成彭菊花摔跌致重型颅脑损伤引发急性中枢循环呼吸功能衰竭死亡。
