# 常州武进常州燊荣金属科技有限公司 “1·20”较大粉尘爆炸事故调查报告

常州市人民政府“1·20”事故调查组

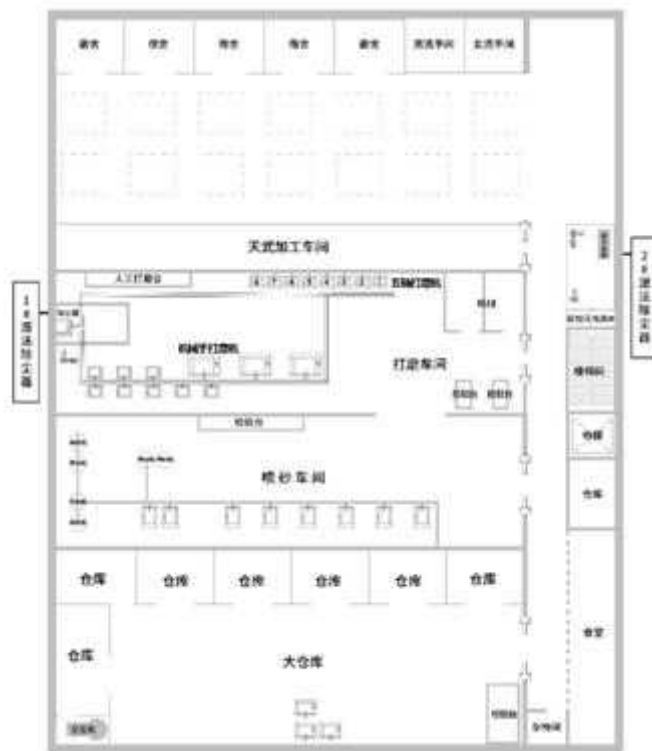
图3 1号楼四层车间平面图

事发区域位于1号楼四层。燊荣公司在此设有仓库、喷砂车间、打磨车间和食堂，四层最北侧为天武金属公司的闲置加工车间和宿舍（图3）。

8台五轴打磨机由东向西编号分别为1-8#。根据产品使用说明书，该设备属于湿式打磨，设备后部设有水箱和循环水泵，在打磨时需要添加冷却水。当缺水报警时，可以按“调试键”强制取消报警，五轴打磨机就能继续运行。燊荣公司在设备投用以来一直采用干式作业，现场勘查发现设备后部水箱内处于无水状态，

从设备内部通向水箱的溜槽内积累大量干的打磨粉尘。

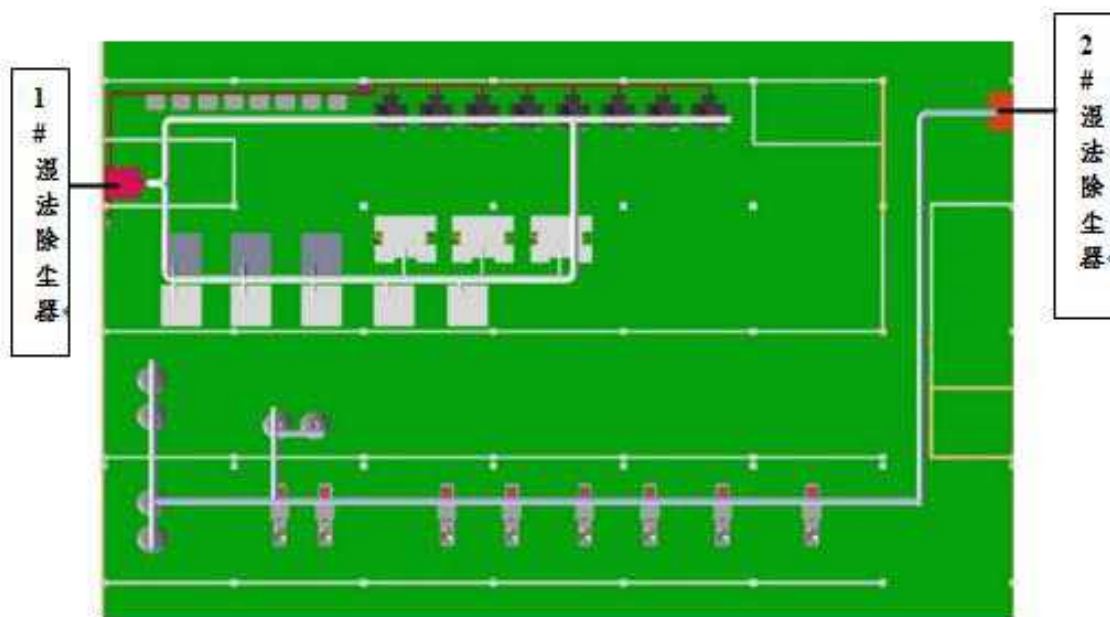
图4 1#（白色风管）、2#（灰色风管）  
集中湿法除尘系统管网

2023年4月份，榮荣公司增加了五轴打磨机后，采用干式作业会产生较大扬尘，为此在五轴打磨机和机械手打磨机外罩箱体顶盖设置了吸尘口，通过除尘风管与车间西侧的1#湿法除尘器联通<sup>[4]</sup>。南侧喷砂区域设置有14台喷砂机，通过除尘风管连接至2#

连接五轴打磨机和机械手打磨机的1#湿法除尘器本体完全裂解。现场采集到1#湿法除尘器的水泵，内部吸水口被堵塞，堵塞物为砂纸基材中的纤维。

**1. 设施设备未正确使用和维护。**五轴打磨机本应采用湿式研磨工艺，但由于湿式砂纸价格较高且工件潮湿需增加烘干工序，为此榮荣公司一直采用干式运行，造成打磨设备内部积尘严重。1#湿法除尘器水泵管道堵塞，加之未设置水量、水压等安全监测报警联锁装置，致使1#湿法除尘器处于无水运行状态。

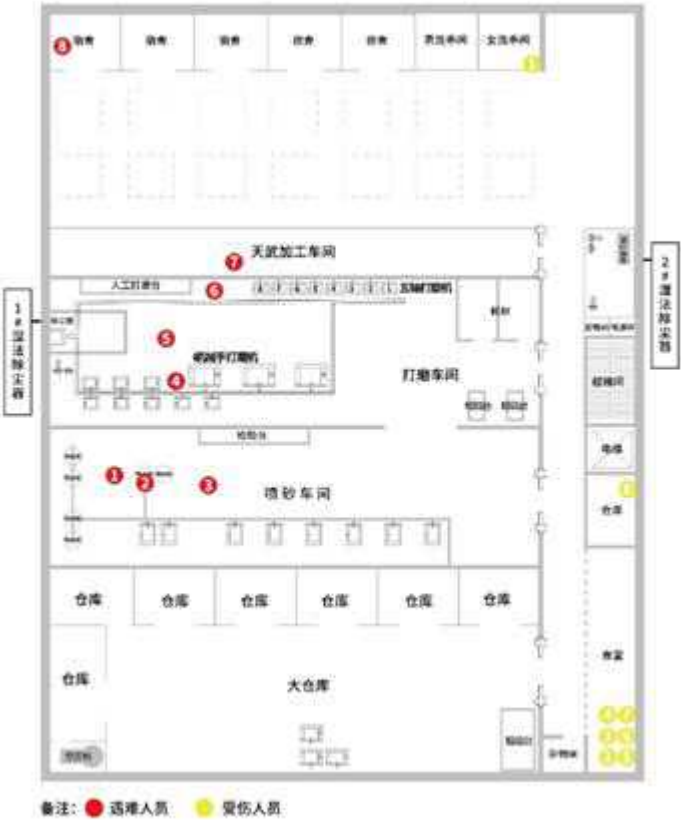
图 5 事故现场伤亡人员的点位复原图

1月20日3时32分07秒，1#湿法除尘器、机械手打磨机、五轴打磨机等设备发生多点连续粉尘爆炸，导致在打磨车间和喷砂车间作业的7名榮荣公司员工死亡，1名天武金属公司的值班电工在宿舍内死亡；7名榮荣公司员工在食堂和仓库受伤，1名天武金属公司的食堂员工在洗手间受伤（图5）。

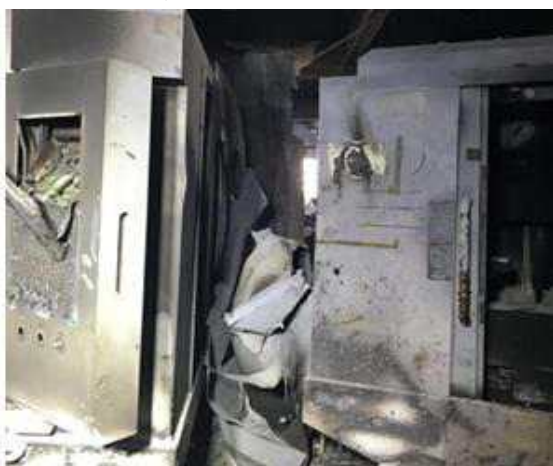
爆炸超压最严重的部位为紧邻1#湿法除尘器东侧的双臂机械手打磨机，其外壳几乎被完全摧毁，上盖飞至10m外，落在7号和8号五轴打磨机中间的缝隙处（图6）。冲击波向北传播致7号五轴打磨机使其整体偏转；冲击波向下，致使双臂机械手打磨机北侧周边地面楼板形成明显凹陷（图7）；冲击波向上引起建筑物梁、柱严重破损（图8）。

图 6 飞落至两台五轴打磨机中间夹缝处的机械手打磨机外罩盖板

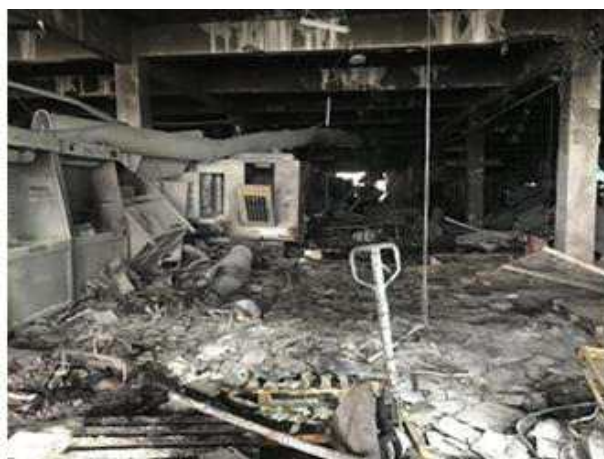
图 7 凹陷的地面楼板

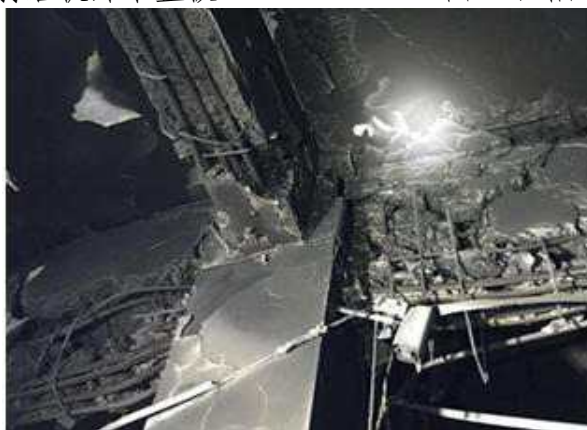
图 8 受到严重破损的梁柱

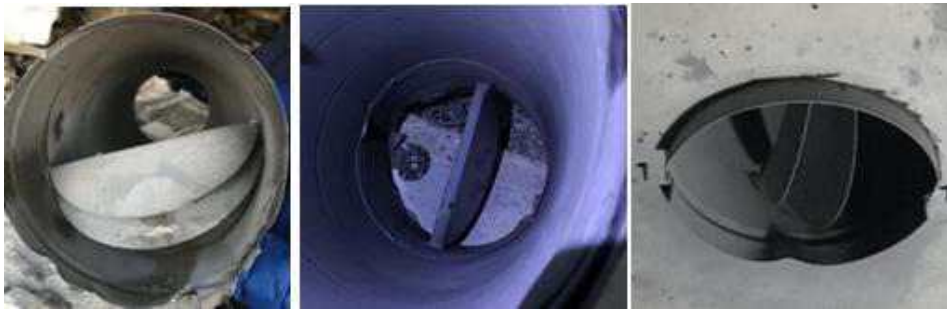
除尘管道连接1#湿法除尘器与五轴打磨机、机械手打磨机，其除尘总管除连接五轴打磨机的一段悬空，其余均散落于地面；其除尘支管全部脱落，且管内风阀叶片大部分呈现倒向设备的变形（图9）。

图9 支管内风阀叶片大部分呈现倒向设备的变形
