# “4·7”一般高处坠落事故调查报告

2025年4月7日16:50左右，在\*有限公司制成车间袋装水泥包装顶楼袋式收尘器（设备编号8752）顶部平台，发生一起高处坠落事故，造成1人死亡。根据《中华人民共和国安全生产法》《生产安全事故报告和调查处理条例》（国务院令第493号）等有关法律法规的规定，县人民政府依法成立“4·7”高处坠落事故调查组（以下简称事故调查组），邀请县纪委监委介入调查。同时，聘请安全生产专家组成专家组，参与事故调查。

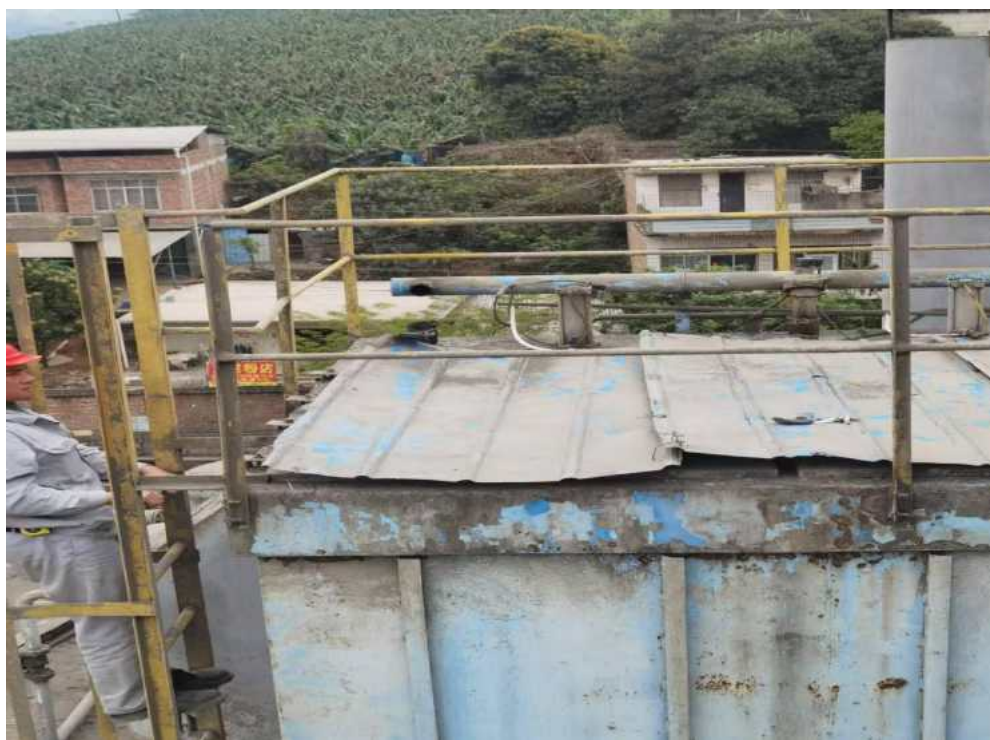
图 1：袋式收尘器顶部涉事区域图

收尘器本体高度约 6.1 米，爬梯至顶部平台长\*宽约 7.5 米\*2.3 米，箱体顶面采用冷钢板制作及铺设一层防雨钢质彩钢瓦，防护栏杆实际距踩踏面高度约 1 米，栏杆垂直面距离旁侧收尘风管约 1.5 米，整体属于较危险的高处作业工作环境。具体涉事区域如下图所示：

（一）要深刻汲取事故教训，一是要深化危险源的辨识和风险评估工作。根据现场因素变化、设备设施维修等情况，制定并落实相应的防范措施。二是加强隐患排查与治理。组织对现场的高处临边等危险区域设置警示标识、安装或加高防护栏杆或平台等，符合相关国家和行业规范标准。三是加强现场巡检安全监督管控。作业过程中严格按照安全操作规程，层层压实安全责任，通过强化安全检查和隐患整改，消除安全隐患和风险，严格现场作业人员行为的管控，发现有违章、违规现象及时制止和纠正，执行相应的处罚考核。四是加强设备检修和维护管控。严格按照操作规程和施工方案中的步骤以及安全注意事项进行，并做好作

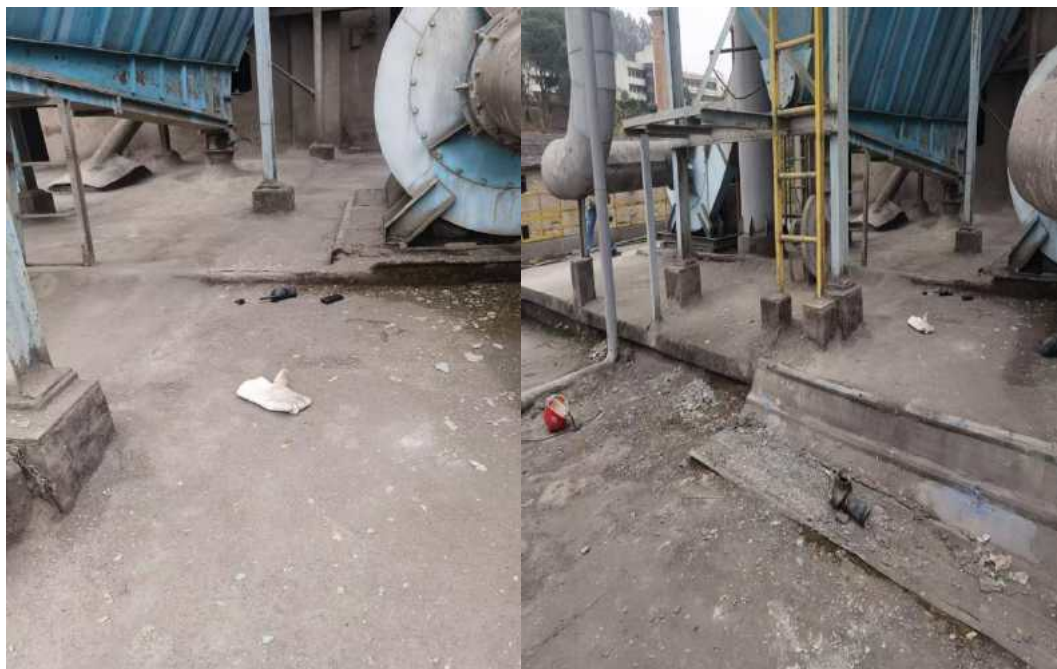
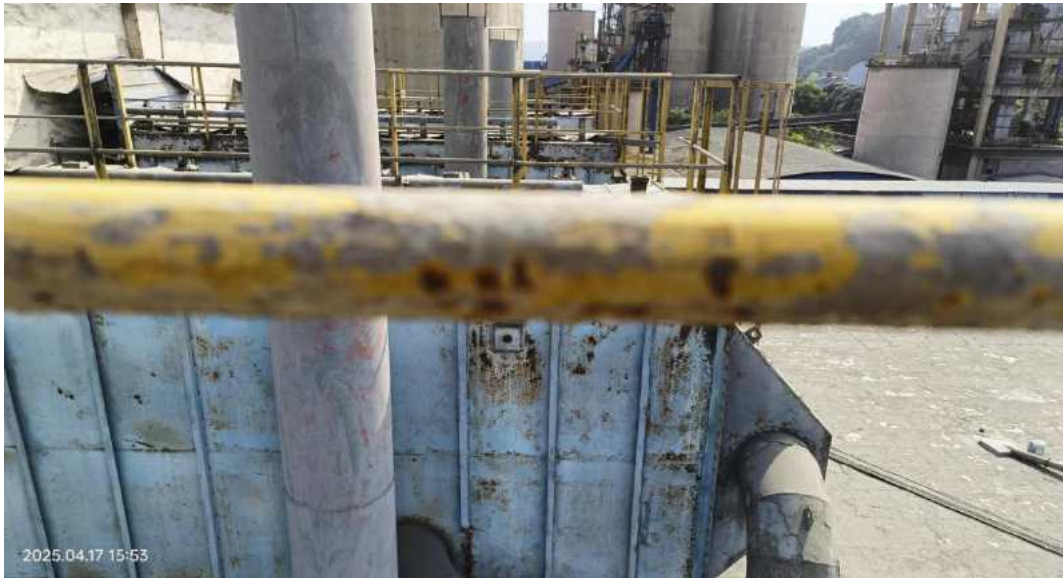
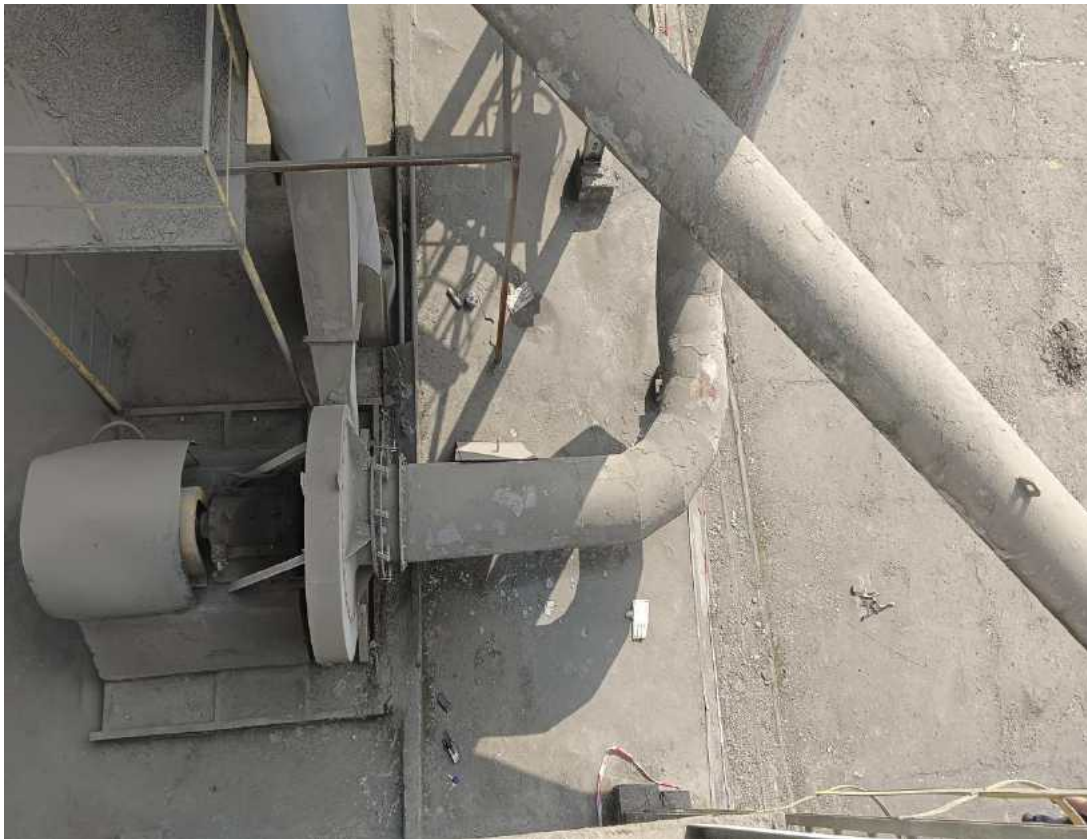
图 2：物品散落和风管栏杆痕迹图

首先，伤者\*被发现时面部朝下趴在楼面，身体距离收尘器垂直面约 3 米，处于国标《高处作业分级》（GB/T 3608-2008）

中作业高度在 5 米至 15 米时，坠落半径约 4 米之内。查 2024 年伤者体检身高为 171.5 厘米，根据国标《成年人人体惯性参数》（GB/T 17245-2004）粗算自然站立时重心高度约为 96 厘米，结合收尘器顶部平台约 1 米处栏杆内侧面有刮蹭掉漆痕迹，平台防雨钢彩瓦上遗留伤者钥匙，判断伤者在坠落前身体或携带的物品曾与栏杆接触刮碰，且由于惯性力量身体摔出栏杆发生翻转，安全帽、对讲机、手套等个人随身携带物品散落在下方楼面各处。物品散落和具体痕迹如图所示：

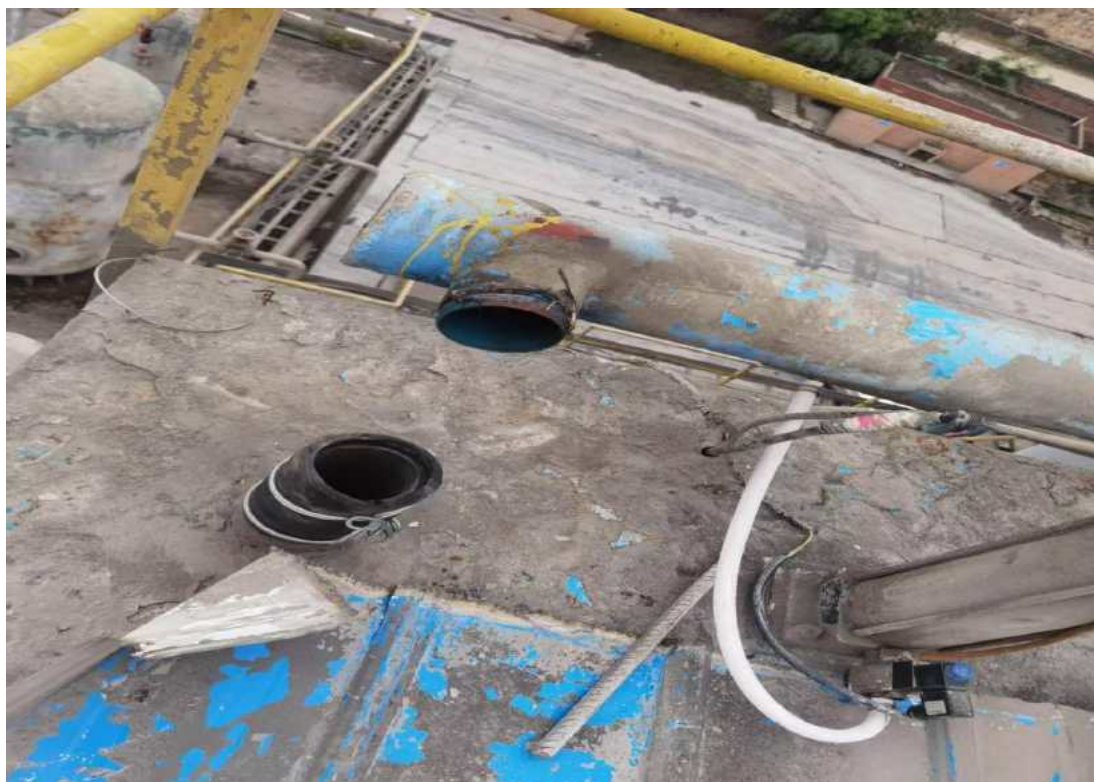
图 3：收尘器脉冲阀涉事区域图

其次，从现场脉冲阀阀体掉落于袋收尘器下方底部靠近爬梯的位置来看，阀体已从气管上脱出并外抛出一段距离，安装于脉

冲阀上的电磁阀线圈和电缆保持在原位未被拉损。脉冲阀进入收尘器箱体内部的出口端软连接橡胶套有下滑迹象，脉冲阀连接压缩空气气管的进口端螺纹螺牙有密封生料带破损痕迹，旁侧有一把已拉出部分的卷尺和一根铁丝。综合推断伤者是在查看或处理脉冲阀以及软连接橡胶套时，由于发生了突发或意外情况，应激或本能反应快速后退至平台防护栏杆，身体由于栏杆高度防护不足且存在惯性力发生翻转坠落，整个过程先从袋收尘顶部坠落于收尘风管上表面，再从风管经人孔门处滑落至下方地面，期间受到机械伤害、剐蹭、高处坠落等多种伤害。

涉事袋式收尘器本体六组脉冲阀中的一组电磁脉冲阀故障，存在不安全的隐患状态。事后结合袋式收尘器生产厂家的专业意见，综合分析为：由于事故脉冲阀进入收尘器箱体采用橡胶管软连接，在经常性的气压间歇冲气下软连接松动，软连接这一端松动后更易引起事故脉冲阀与压缩空气管螺纹连接端摆动导致密封生胶带磨损，生胶带磨损后整个螺纹接口松动。脉冲阀打开时在极短时间（0.1-0.15 秒）向箱体内喷入压缩空气（事故脉冲阀压力为 0.65MPa，具体见下图 5 所示），事发时由于事故脉冲阀两端松动已达到一定极限程度，阀体内部原本向收尘器箱体内喷入的压缩空气从松动处喷出，压缩空气迅速膨胀，膨胀的气体快速向四周扩散，最终在气压和气流膨胀作用力下冲脱掉落到地面。
