# 池州东至安徽鑫泰新材料有限公司“10·27” 较大中毒和窒息事故调查报告

省政府“10·27”事故调查组

2025年10月27日20时12分许，安徽鑫泰新材料有限公司公用工程车间冷冻盐水箱更换冷冻盐水过程中发生一起较大中毒和窒息事故，造成4人死亡，直接经济损失608.75万元。

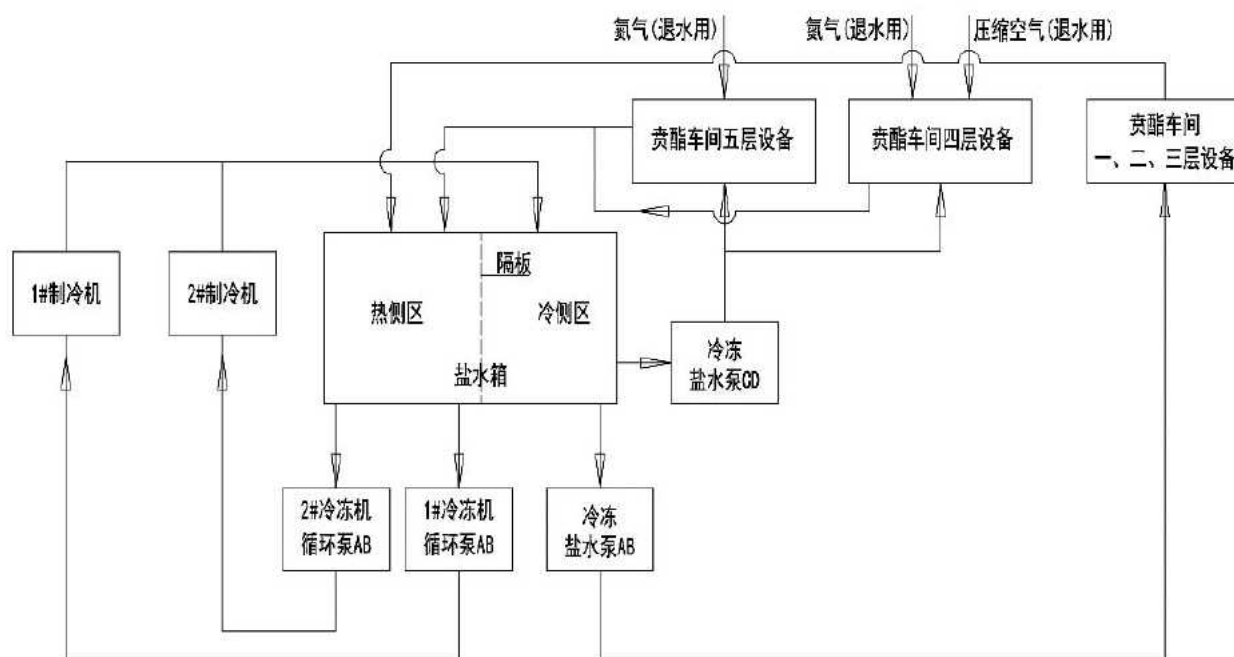
图 2 冷冻盐水退水工艺系统图

**退水工艺流程：**本次退水作业使用压缩空气和氮气将贲酯车间用冷设备（反应釜、换热器等）及管路中的冷冻盐水压力输送至公用工程车间冷冻盐水箱。

**窒息性气体来源分析：**10月27日18时30分许，贵酯车间人员用氮气反吹冷冻盐水回冷冻盐水箱，事故发生前，2台吸收釜正在退水，氮气仍在持续反吹。事发时，张某江进入事故冷冻盐水箱作业，盐水箱内的盐水已排至较低水位，氮气退水作业仍在持续进行。在用氮气反吹冷冻盐水过程中，氮气从管道进入盐水箱，随着盐水箱内水位降低，氮气不断在盐水箱内积聚，形成低氧环境。

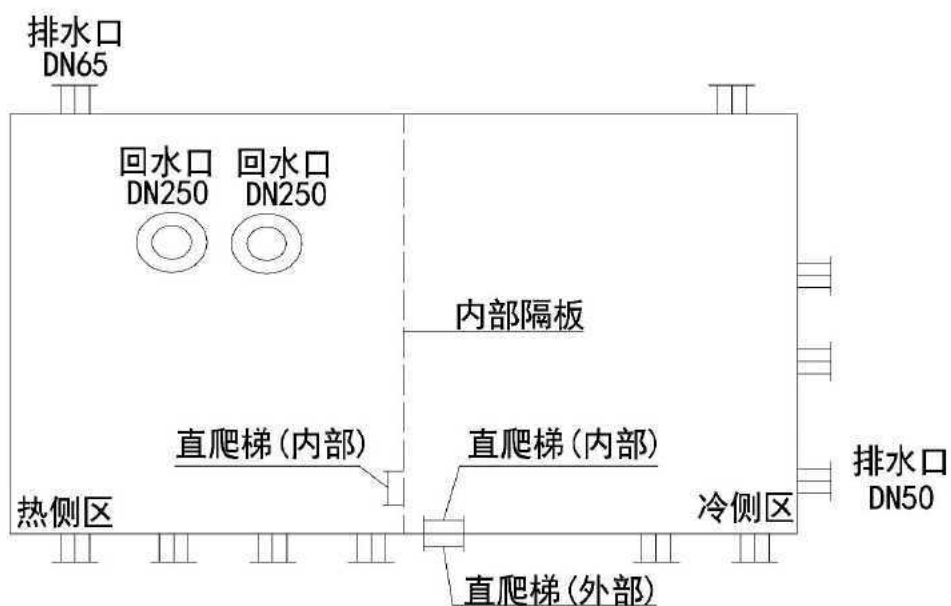
图 3 事故冷冻盐水箱示意图

冷冻盐水箱为长 6 米、宽 5 米、高 3.8 米的钢制长方体，四周包裹保温材料，设备基础高 0.2 米。冷冻盐水箱南侧外部设置

一高 4.15 米、宽 0.5 米、步距 0.4 米的直爬梯。箱体顶部装有木质拼接的盖板，中间一块盖板被打开。箱体内部设有南北向隔板，隔板高度 3.4 米，将水箱分割为西侧的热侧区和东侧的冷侧区，隔板东西两侧均设有直达箱底的直爬梯。水箱热侧区顶部设有 2 根 DN250 冷冻回水管，箱体北面热侧区底部设有一 DN65 排水口，阀门处于关闭状态，北面冷侧区上部装有 DN250 冷水进口，热侧区南面通过四根 DN150 管道与四台冷冻机循环泵相连，冷侧区南面装有两根 DN200 管道与两台冷冻盐水泵相连，冷侧区东面有两根 DN250 管道与两台冷冻盐水泵相连，冷侧区东面底部通过一距离水箱底 0.2 米的 DN50 阀门（阀门处于开启状态）顺地沟连接至南侧室外氯化钙溶液输送泵，输送泵出口侧阀门被拆除，接有一消防水带延伸至车间北侧雨水收集池。水箱顶部开口处可见一根橙色软管连接潜水泵深入水箱冷侧区底部，软管另一端延伸至车间北侧雨水收集池，潜水泵底部栓有一牵引绳，水泵电机功率 1.1 千瓦，扬程 9 米，流量 30 立方米每小时，泵出口尺寸 DN80。
