# 涪陵区白涛街道小田溪社区人居环境提升工程 “4·4”一般车辆伤害事故调查报告

2022年4月4日，涪陵区白涛街道小田溪社区人居环境提升工程搅拌站发生一起车辆伤害事故，造成2人死亡，1人受伤，直接经济损失210万元。

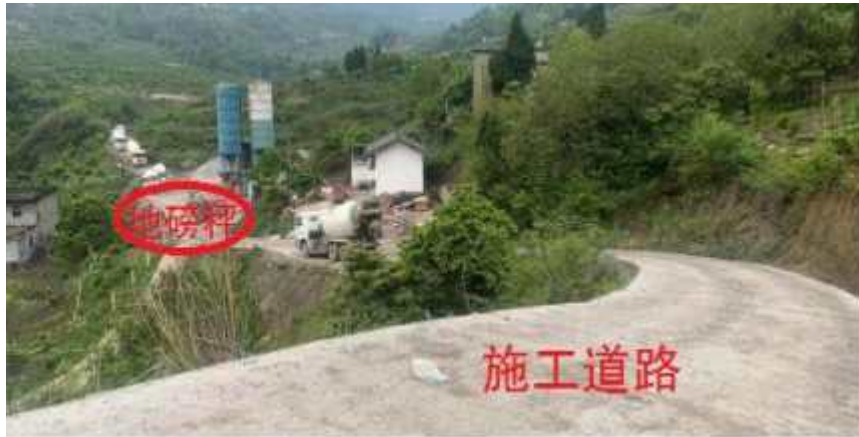
（1）地磅秤设置在施工道路斜坡、弯道下方250米左右处（下图）。

该地磅秤选址安装在斜坡弯道下方，进入地磅秤前平直通道只有5.95米，不符合《固定式电子衡器》（GB/T7723-2017）

6.1.2.7b“电子汽车衡基础的两端应有一条长度等于承载器一半（但不要求超过12m）、宽度等于承载器的，并与承载器保持在同一平面的平直通道”的规定。（注：该地磅秤台宽3米、长14米，电子汽车衡基础两端应有一条长度不少于7米的平直通道）。

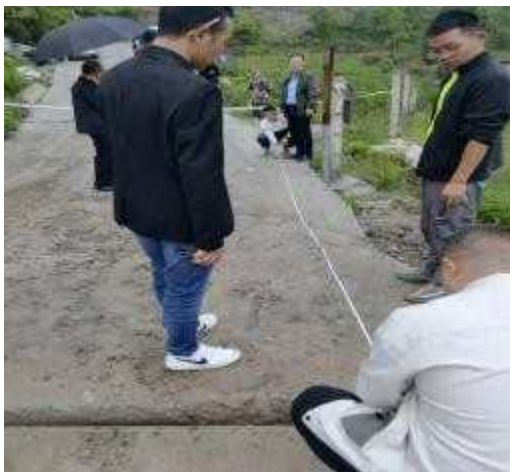
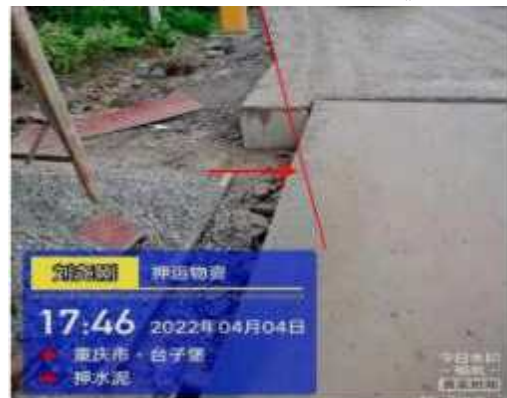
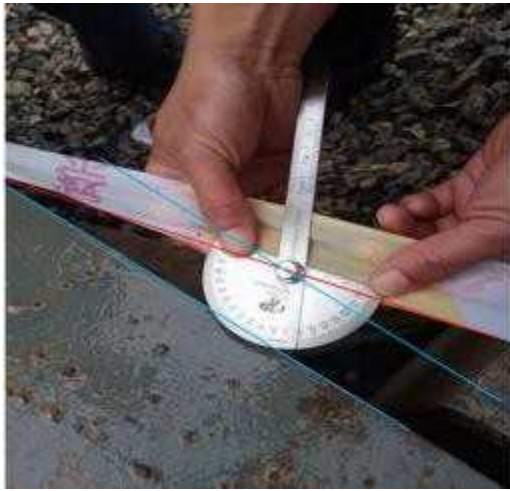
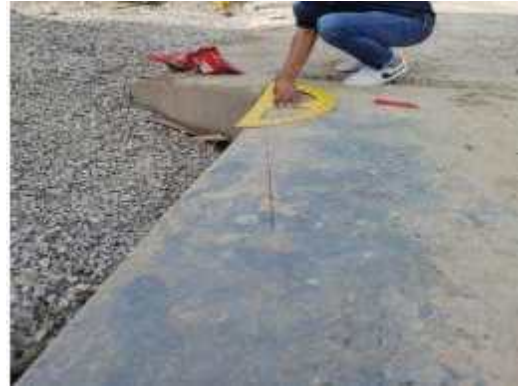
（2）进入地磅秤前直线路面5.95米处有15°转弯角度（下图）。

驾驶员驾驶渝DW3725重型自卸货车经过斜坡弯道，在驶向地磅秤前操作不当，车辆未能摆正，前轮顺着路面转弯上秤，右后轮单轮临边悬空，车辆开偏，导致地磅秤右侧边缘受车辆重压下塌，车辆侧翻。

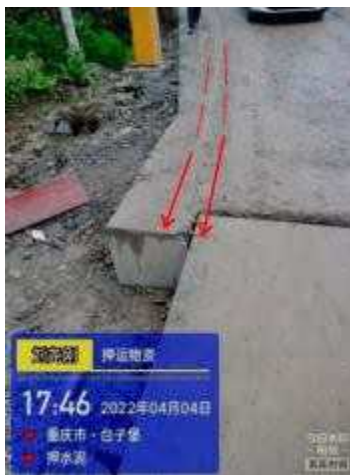
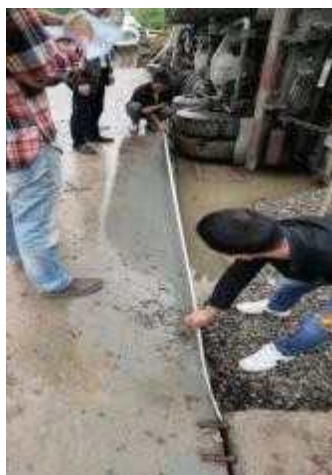
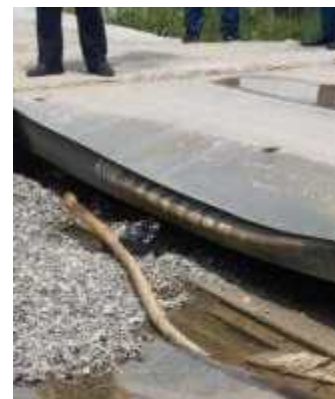
(3) 地磅秤台右边 2.1 米处变形下塌, 车辆从 3.77 米处向右侧翻 (下图)。

地磅秤选址安装不符合要求，不便于车辆上磅过秤。驾驶员将车辆驶上地磅秤时操作不当，车辆上秤开偏，左后轮单轮临边悬空，负重致地磅秤右侧边缘下塌，车辆侧翻，直接导致事故发生。

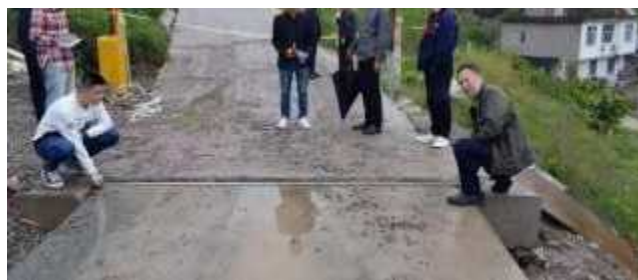
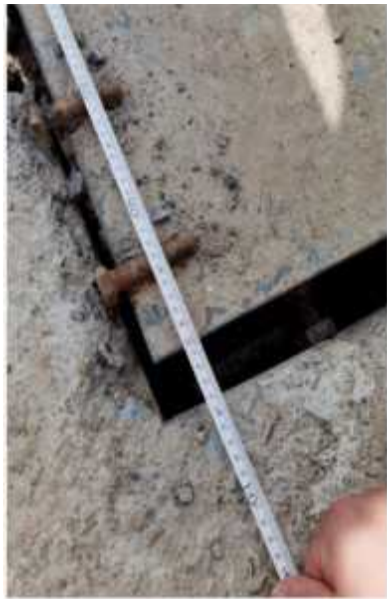
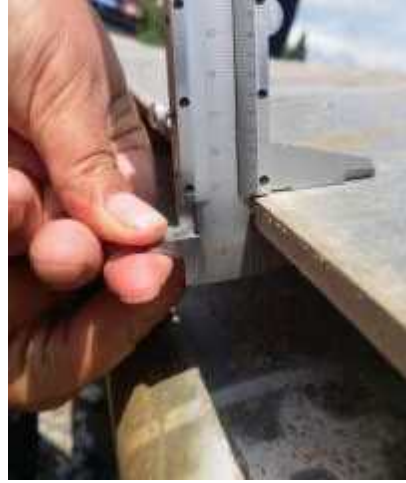
(4) 地磅秤台钢板宽 3 米、长 14 米, 钢板厚度为 9.54mm (下图)。

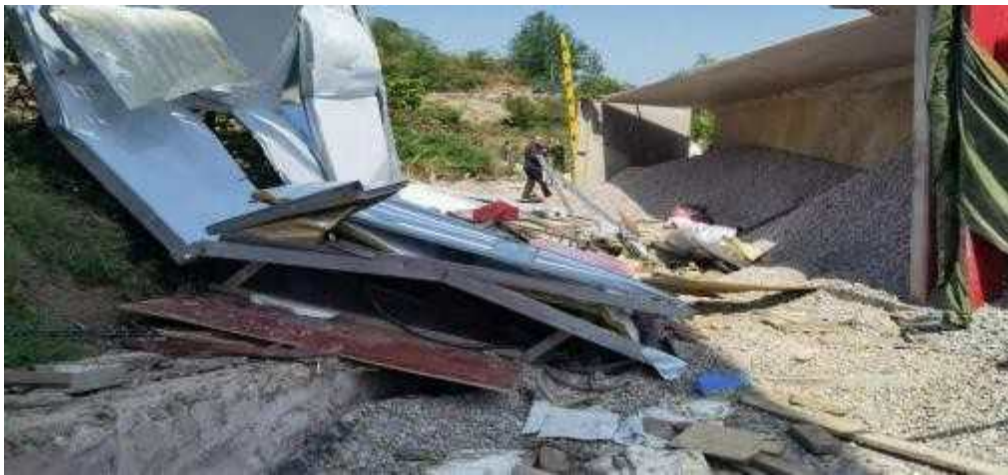
(5) 记磅房为铝合金简易板房，紧邻地磅秤，已被侧翻车压塌（下图）。
