# 日照岚山日照瑞华新材料科技有限公司 “2·8”较大物体打击事故调查报告

2025年2月8日17时15分左右，在日照市岚山区日照瑞华新材料科技有限公司钼合金厂1#脱硫塔维修项目实施过程中发生一起物体打击事故，造成3人死亡，事故直接经济损失约595万元。

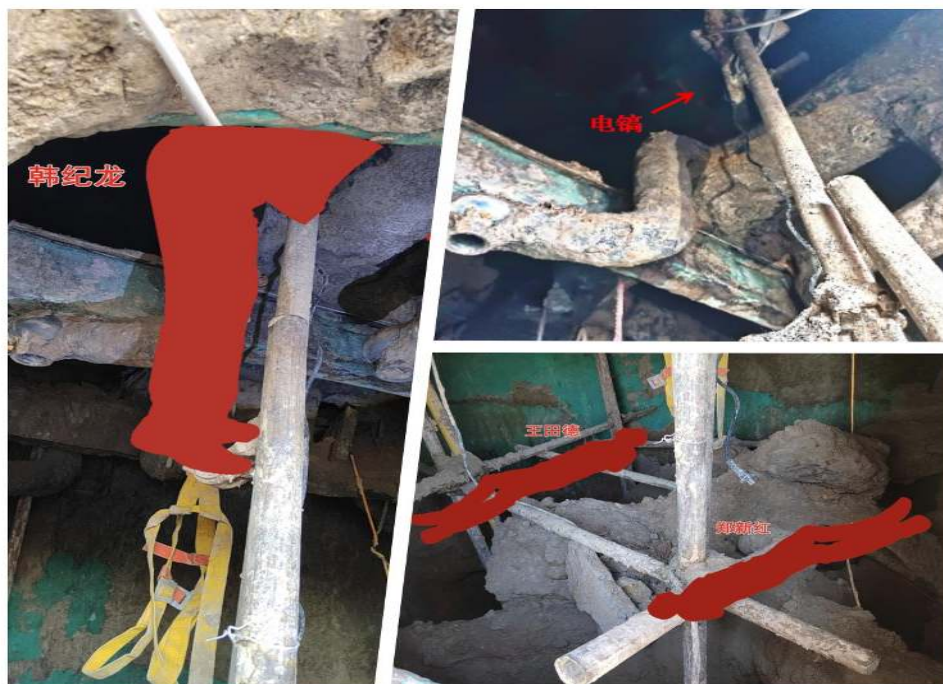
图 3 现场勘查图

经现场勘查，事发位置在日照瑞华公司环保脱硫设施 1#脱硫塔顶部，距离地面高度约 24m。1#脱硫塔底部的循环浆液已通过底部人孔排空，D1 喷淋层支架上可见冲击钻（电镐）及电源

线、以及悬挂的安全带。D1 及 D2 喷淋层支架可见坠落后的石膏结块，喷淋管及塔内壁仍可见石膏结块残留。（见图 3 现场勘查图）

经调查，2025 年 1 月 30 日 1#脱硫塔停机后，人孔打开开始通风。2025 年 2 月 4 日至 2 月 8 日，当地平均气温均低于 0 摄氏度，其中 2 月 7 日至 2 月 8 日，最低气温降至-10.9 摄氏度，导致 1#脱硫塔塔顶等部位含有水分的石膏软垢冻结、变硬<sup>[1]</sup>。日照瑞华公司 2020 年 12 月份投产以来，曾于 2024 年 7 月份对 1#脱硫塔塔顶石膏软垢进行过清理。此次塔顶石膏软垢清理是日照瑞华公司首次在冬季进行的清理作业。

[1] 山东省乡镇企业建材质量监督检验中心《检验报告》：经对石膏结块检测测定石膏结块密度  $1.84\text{g}/\text{cm}^3$ ，二水石膏和无水石膏总量 63.97%， $\text{CaCO}_3$  含量 8.36%，附着水含量 21.1%，脱硫塔顶结垢石膏结块体积约为  $23.968\text{m}^3$ （脱硫塔直径 3.2 米，塔顶石膏结块中心有直径约 0.25 米空洞，石膏结块厚度约 3 米），经估算脱落石膏结块重量约为 44101kg。

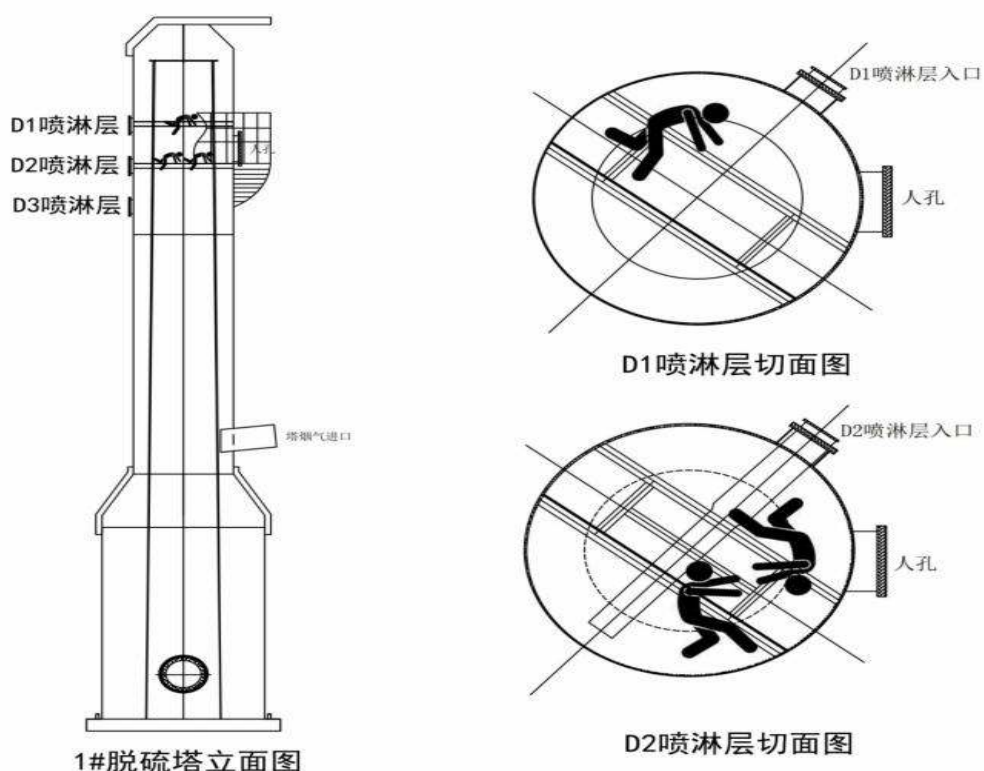
图 4 事发时作业人员位置标注图

2025年2月8日8时左右，日照瑞华公司脱硫工段副工段长孔某某主持召开晨会，工段长及钼合金厂长、总经理未在场。考虑到工期和进度，在未向工段长、钼合金厂长、总经理再次请示汇报的情况下，副工段长孔某某在晨会上安排韩某某等本公司员工到1#脱硫塔顶清理石膏结块。事发当天蒙阴学成公司人员继续搭设脚手架，至15时左右，蒙阴学成公司人员在脚手架搭设完毕后撤出脱硫塔外。日照瑞华公司脱硫工韩某某、焙烧工郑某某、王某某进入1#脱硫塔内，在D1、D2喷淋层使用电镐、铲

子、撬棍等工具清理附着在塔顶的石膏结块。韩某某在D1 喷淋层清理，郑某某、王某某在D2 喷淋层进行清理。17 时 15 分左右，塔顶石膏结块在震动作用下掉落，砸中正在作业的韩某某、郑某某、王某某三人。（见图 4 事发时作业人员位置标注图）

2. 在未对塔顶大量石膏结块进行风险辨识、未采取安全防护措施的情况下，脱硫工段副工段长孔某某违章指挥员工进入 1#脱硫塔内清理石膏结块；3 名员工安全意识淡薄，违规冒险在石膏结块下方使用电镐、铲子、撬棍等工具清理附着在塔顶的石膏结块，清理过程中由于震动等原因致使石膏结块大面积脱落，被掉落的石膏结块砸中，导致事故发生。

日照瑞华公司等生产经营单位要健全操作规程，特别是脱硫设备、检维修作业等非常规设备、作业，要明确检维修作业的风险辨识、人员审批、管控措施、技术交底等内容。要严格按照工艺参数运行，遇到异常工况，要第一时间采取停机等处置措施，查明原因，科学处置后方可恢复生产。要加强企业危险作业管理，高风险作业前，应全面辨识可能存在的危险有害因素，制定并落实各项安全防范措施，对作业现场安全条件进行确认，对作业人员进行教育培训和安全技术交底，加强对作业现场的监督检查，制止违章指挥、违章作业，坚决防范事故的发生。
