**东川阿旺昆明南骏工贸有限公司**

**“8·7” 一般车辆伤害事故  
调查报告**

东川区人民政府事故调查组

2023 年 9 月

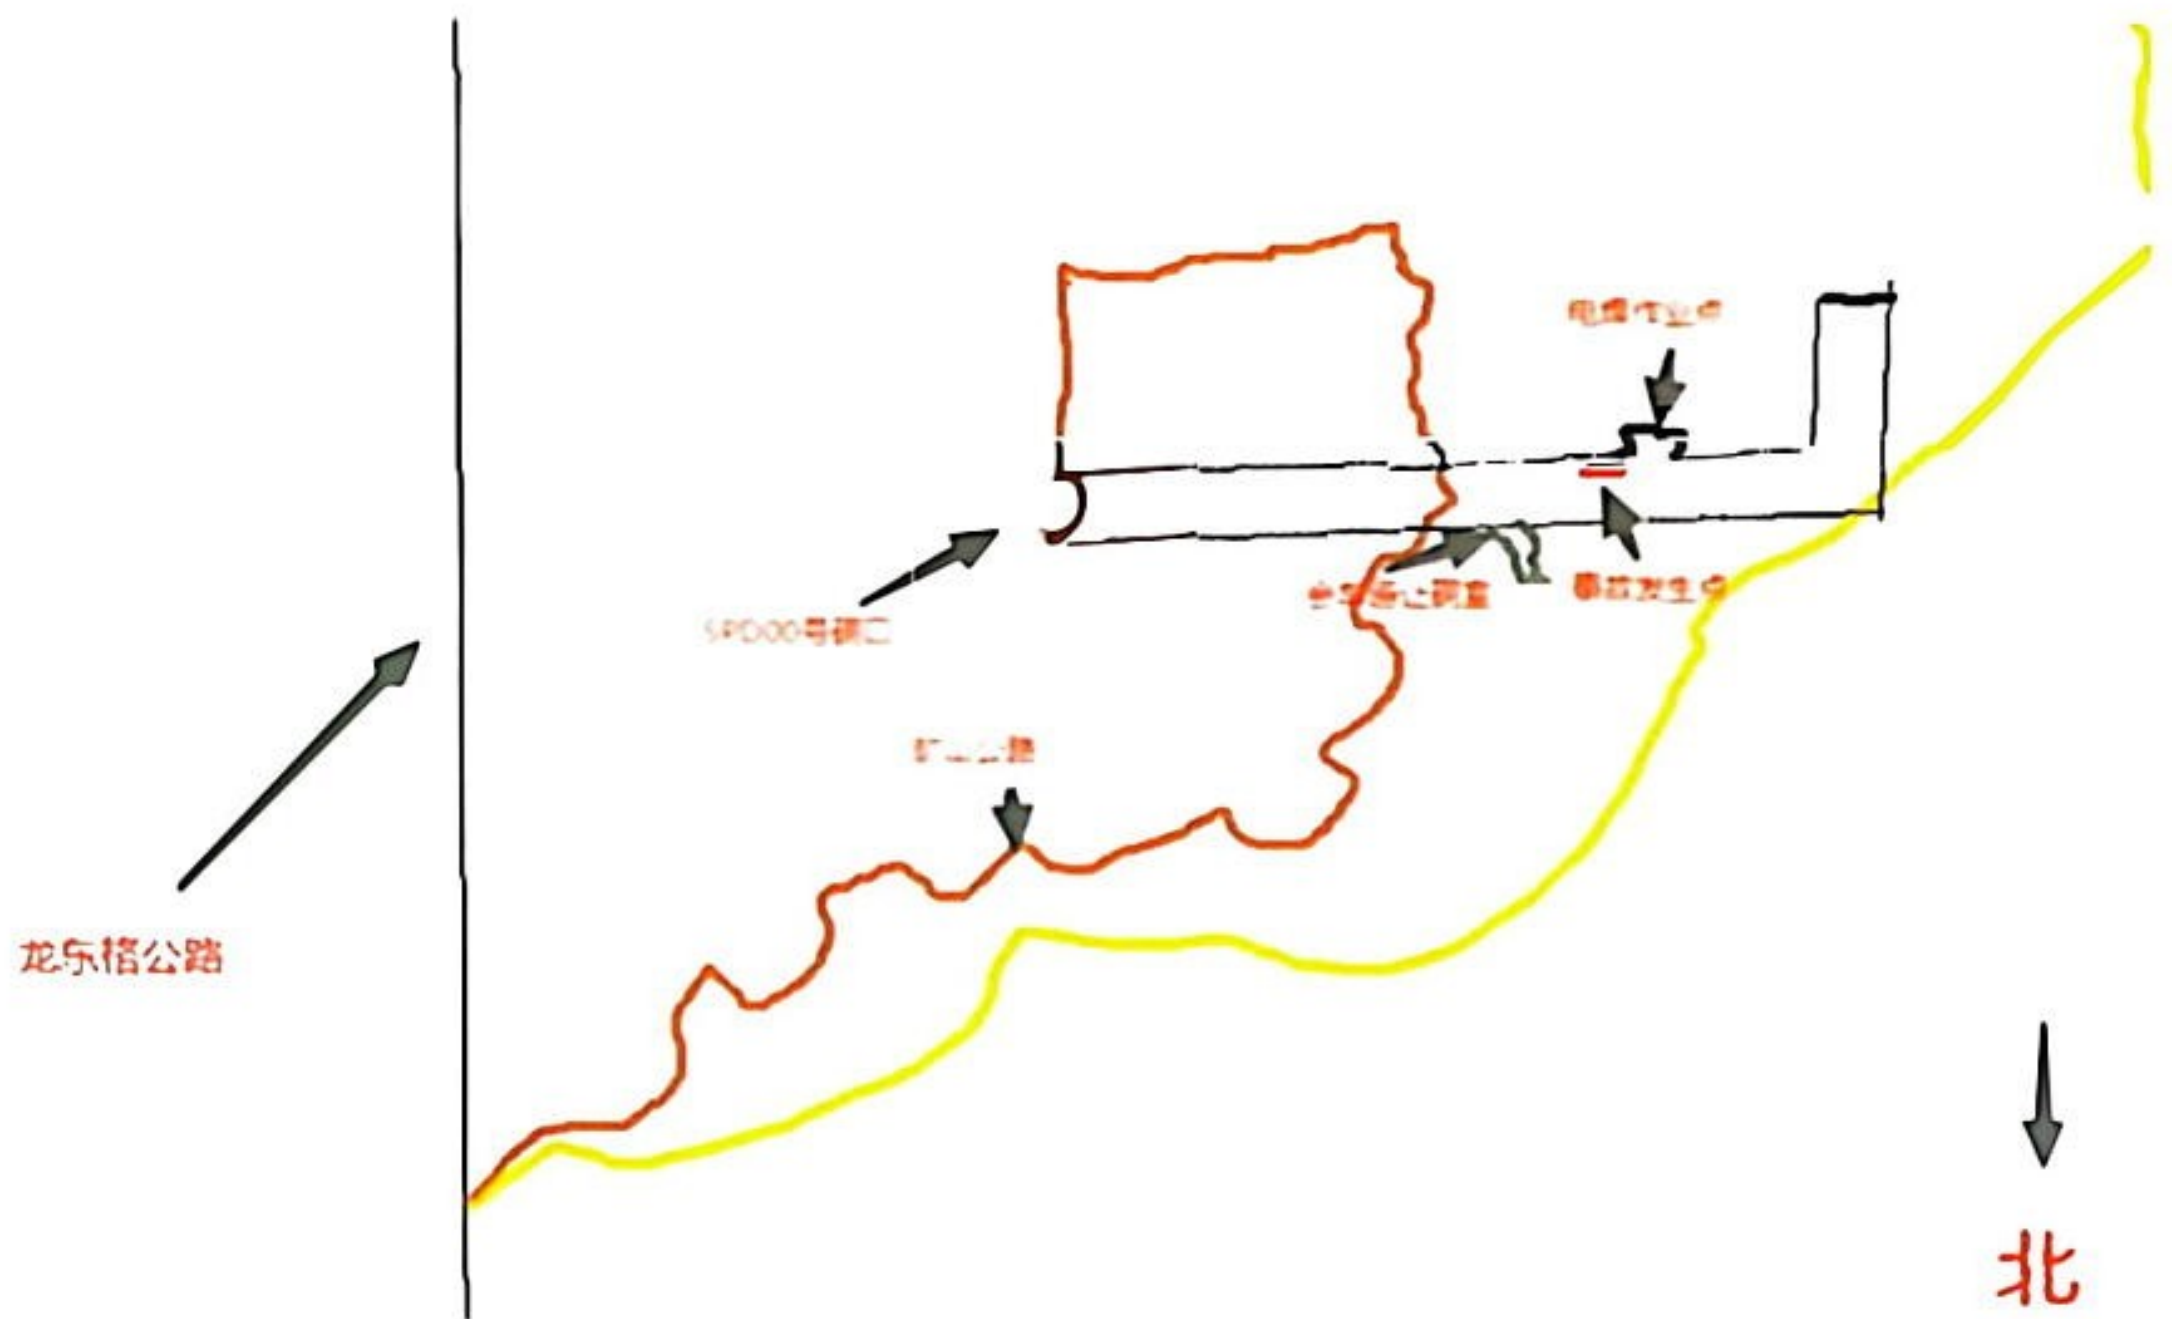
现场示意图

(四)事故现场情况。本次事故发生地点位于SPD00号坑道(大山矿段Ⅰ号矿体)距坑口约112米处(南侧矿洞壁约0.6米地面),现场示意图如下:

事故发生的直接原因是: 王某自我安全防范意识差, 违反全操縱规程, 在未确认安全的前提下擅自离开工作区域(电焊所在的躲避硐室), 冒险进入存在机械伤害风险的无轨运输矿车运行巷道, 且不注意观察; 运矿(渣)车驾驶员向某金在会车让行后, 继续向矿硐里倒车时, 未再次确认车后方安全, 在倒车过程中碾压到王某, 导致事故发生。
