## 重庆市大足区龙水镇 “6·12” 叉车事故调查报告

日期：2022-08-11

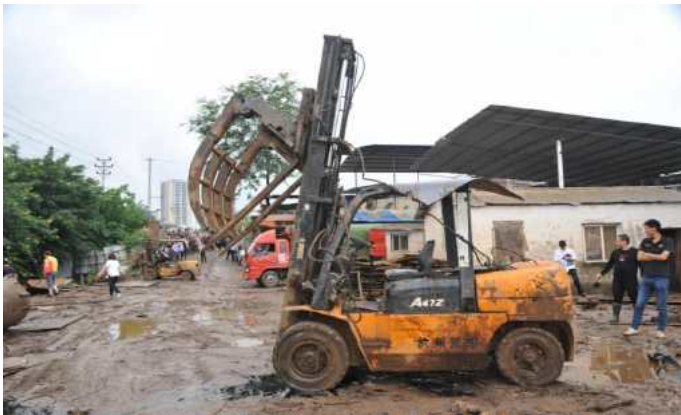
经现场勘察，该厂主要进行废旧金属回收并加工再出售，主要程序是将回收的废旧金属切割整理，经营场所内有一叉车用于卸货作业（叉车型号：杭州A47Z）。经查，该叉车为实际经营者毛\*泽购买的二手叉车，而毛\*泽在此次事故中死亡，其家人没有参与具体管理，对叉车购买来源及相关手续均不知晓。

2022年6月12日10时30分许，毛\*泽在位于大足区\*\*镇\*\*路\*号\*号自家厂房内用叉车对收购买的废旧金属进行卸货作业，该车货物主要为空心钢管，长约6米。其在对最后一根钢管进行卸货时，由于该钢管内又装有3根小钢管，在叉车举起钢管的过程中，里面的钢管由于没有固定而滑动，整根钢管重心向一侧偏移，导致叉车失去平衡侧翻，将驾驶叉车的毛\*泽压倒在地。现场货车司机陈\*彬和货主李\*立即组织施救并拨打了“120”急救电话，大约十多分钟后赶到的“120”急救医生对毛\*泽进行抢救，后经抢救无效死亡。

毛\*泽在用叉车卸货时，未事先对钢管的具体情况进行仔细观察，未发现钢管内装有未固定小钢管，只是凭经验进行作业导致钢管滑动失去平衡致使叉车侧翻，毛\*泽被侧翻的叉车压倒导致死亡。

一是为防止类似事故再次发生，事故调查组结合调查的情况，针对事故中暴露的问题，提出如下建议措施：切实落实企业安全生产主体责任。要求企业组织制定生产安全规章制度和操作规程；加强安全生产教育培训，严格教育和督促作业人员执行安全生产规章制度及操作规程，杜绝类似事故的再发生。
