# 广饶花官山东华誉集团有限公司 “9·1”一般淹溺事故调查报告

广饶县政府事故调查组  
2024年12月25日

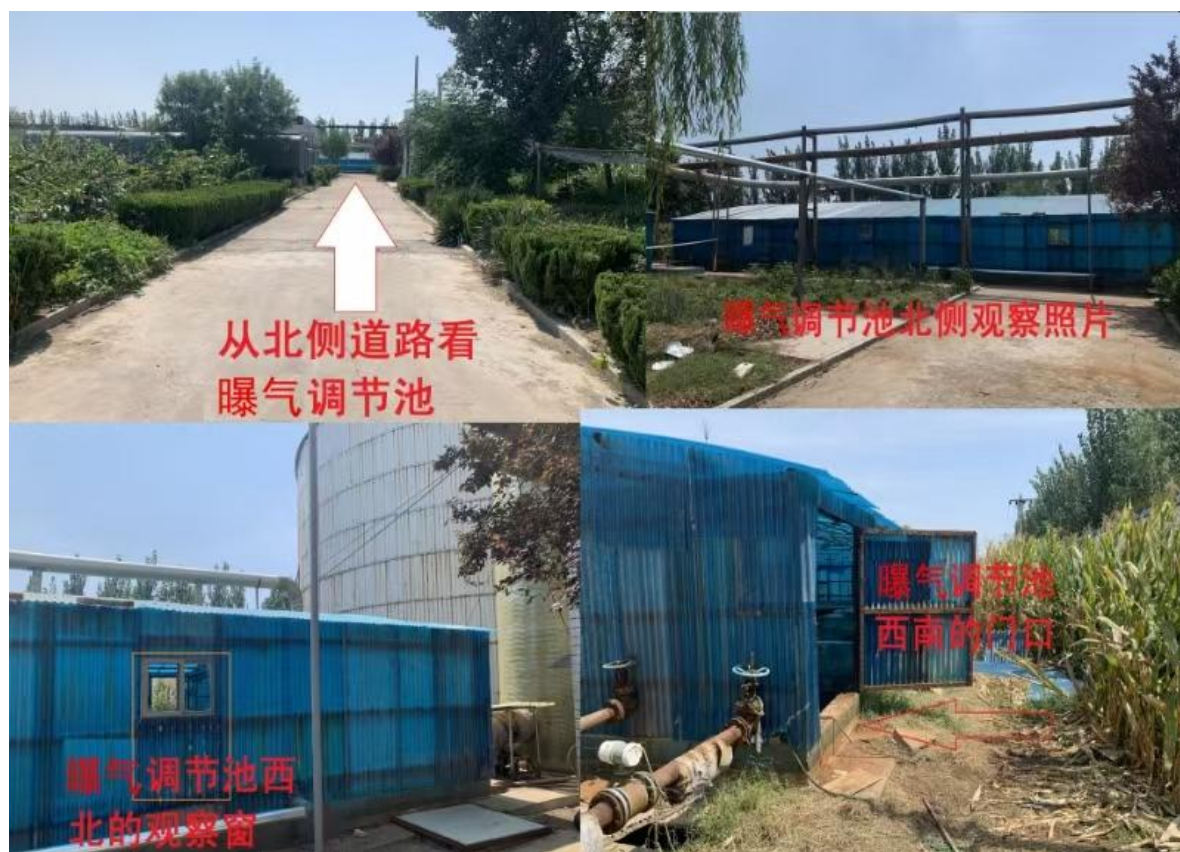
图3 曝气调节池重要位置图

事发地位于污水处理厂曝气调节池西南角。事发池体为水泥结构，东西走向，长 16m，宽 12m，深 3.5m，容积约 672m<sup>3</sup>，东段为初沉池、西段为曝气调节池，中间由隔墙分开。池上部由钢结构加玻璃钢瓦封闭，池南侧封闭的墙面东西两端各设一扇单开门，其中东端门为关闭状态，西端门为开启状态，西端门东侧有破拆孔（消防救援时破拆所致）。池北侧封闭墙面东

端设有一扇单开门，为开启状态。池北侧设有两个观察窗，其中正对路面观察窗玻璃已破碎。曝气调节池内水深 2.04m，池底部设有密布曝气孔的四条管道，池内水因曝气孔持续释放出的空气不断翻滚。曝气调节池西南角现场因救援已被破坏，门南侧种有玉米（死者刘\*华种植），去往玉米田需从曝气调节池和厌氧罐中间过道绕行，过道处地面未处理，坑洼不平且靠近玉米田处有三条管线穿越，管线南侧地面野草较茂盛，拐角处北侧为调节池西南角门，该门正对近 2 米高成排的玉米株。重要位置图见图 3：

通过对事故现场进行勘查，专家分析论证，调查认定事故的直接原因：一是曝气调节池西南门未关闭，刘\*华因路面不平失足跌入曝气调节池溺亡；二是李\*滨在未采取正确安全防护措施下，盲目施救溺亡。

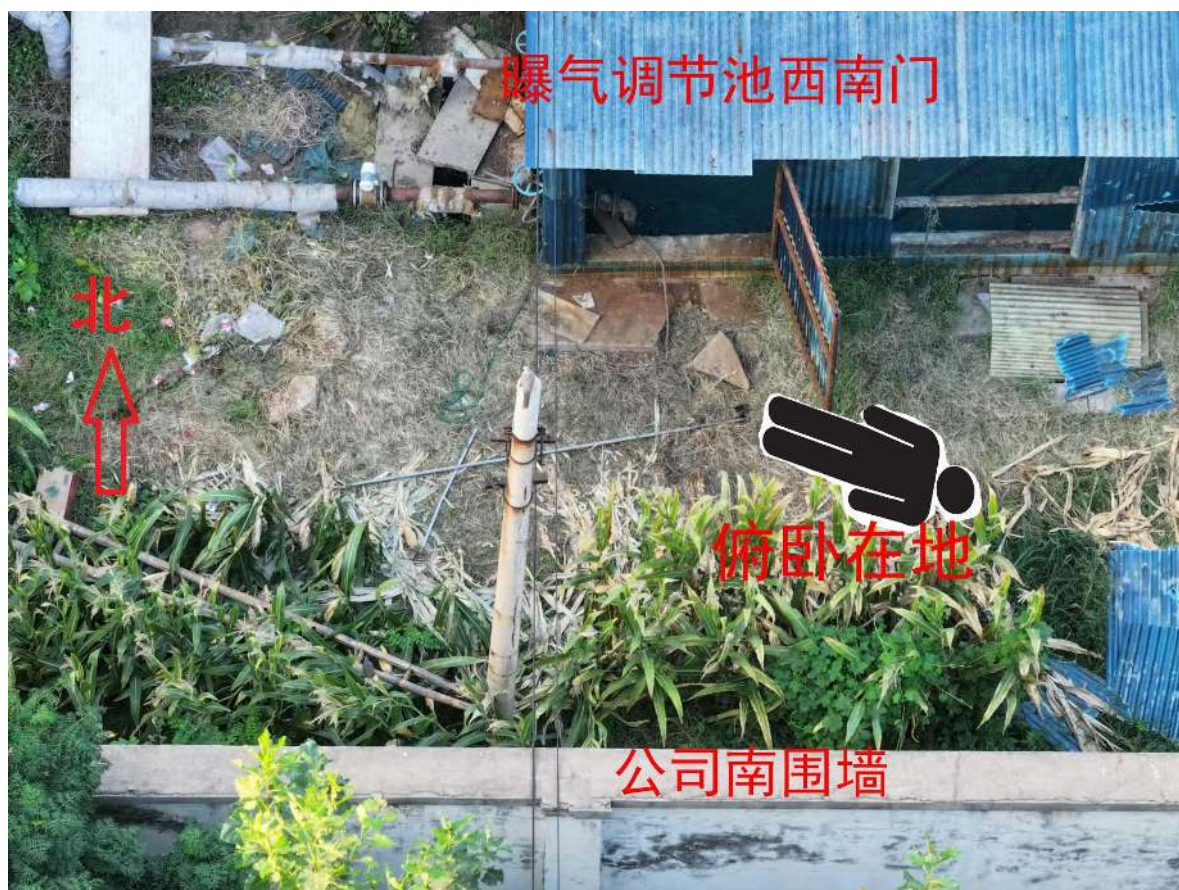
图4 事故发生地现场图

2024年9月1日10时左右，华誉集团肉鸡加工项目毛鸡采购经理杨\*田路遇从污水处理厂操作室出来的李\*滨、刘\*华，李\*滨告知杨\*田要和刘\*华去查看曝气调节池南边玉米长势情况。10时06分左右，杨\*田与华誉集团原董事长王\*庆（2006年退休）在凉水罐旁的道路上（位于曝气调节池北侧50米左右）聊天时听到李\*滨在曝气调节池处呼喊刘\*华掉进水里了，王\*庆前往曝气调节池，杨\*田去寻人救援。杨\*田跑到毛鸡车辆淋洗消毒处东侧时，看到华誉集团副总经理于\*春光和华誉集团销售经理李永\*在肉鸡加工车间门口（距离约150米）台阶上，在大喊的同时拨打了于\*春光的电话（10时08分），告知于\*春光有人掉进曝气调节池里了，随即返回曝气调节池，透过曝气调节池北侧观察窗未发现刘\*华、李\*滨、王\*庆。于\*春光赶到曝气调节池听到情况后，随即安排李永\*拨打电话报警，然后同杨\*田从曝气调节池西侧跨越管廊赶到西南角，发现王\*庆俯卧在西南门东

南侧，现场未发现李\*滨和刘\*华，通过曝气调节池西南门口发现池内飘着一顶黑色帽子。
