# 江西新余佳乐苑临街店铺“1·24” 特别重大火灾事故调查报告

国务院调查组

2024 年 8 月

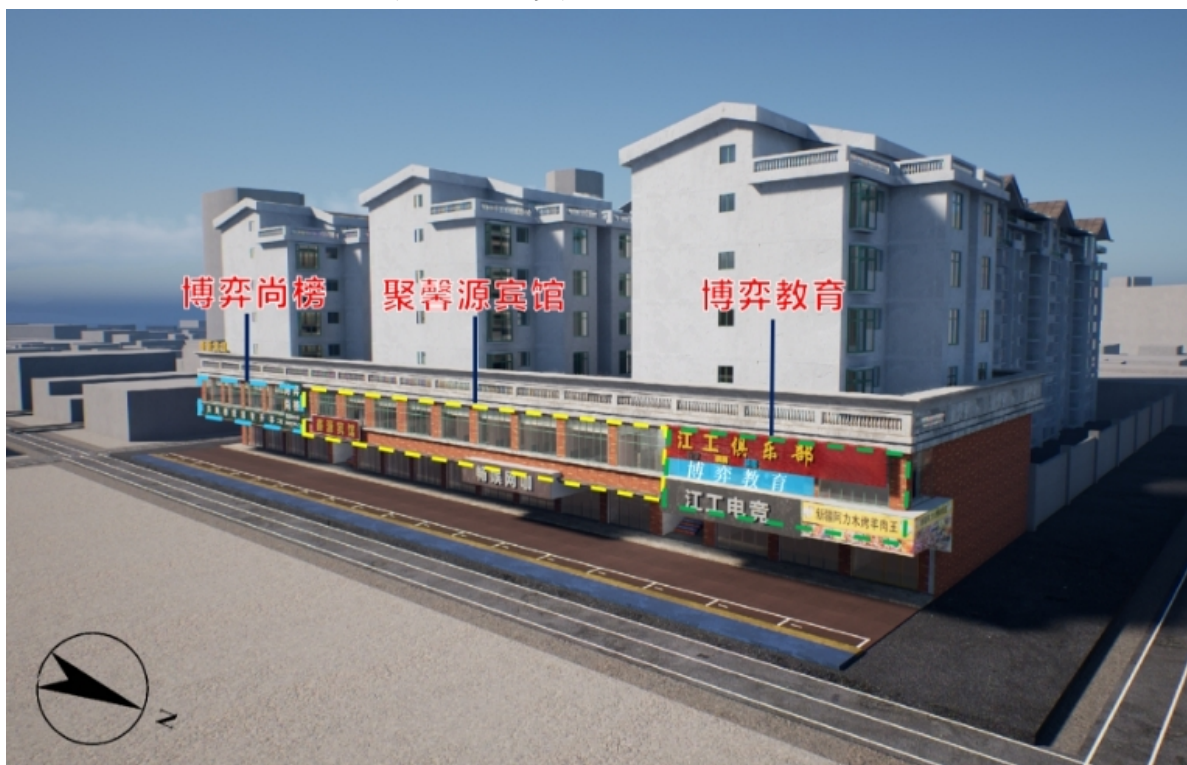
图 1 涉事建筑示意图

涉事建筑为佳乐苑小区临街商住综合楼（以下简称佳乐苑综合楼），位于新余市渝水区天工南大道 1766 号。该建筑共七层，总建筑面积 7587.41 平方米，其中地下一层 1283.45 平方米、为事发在建冷库所在层，地上一、二层为临街商铺（以下简称一层、二层），在二层屋顶平台上建有四层的居民住宅 3 栋（见图 1）。

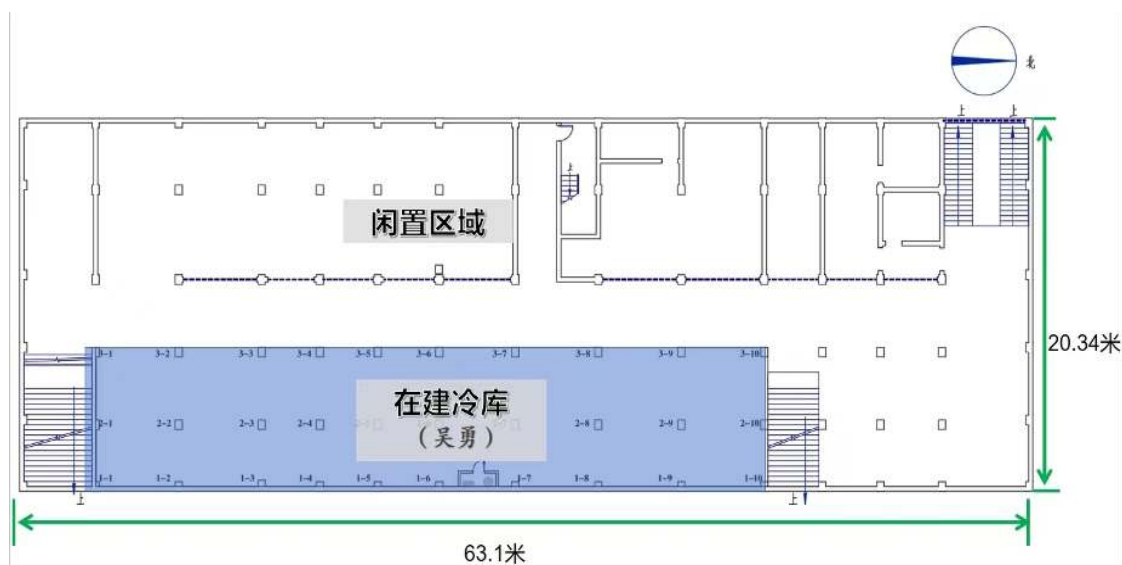
图2 佳乐苑综合楼地下一层分布图

新余市渝水区佰烩香烧烤原料批发部(以下简称佰烩香批发部)成立于2022年3月,为个体工商户,实际经营者吴勇。2024年1月6日,陈建平将地下一层中的400平方米出租给吴勇使用,其余闲置(见图2)。

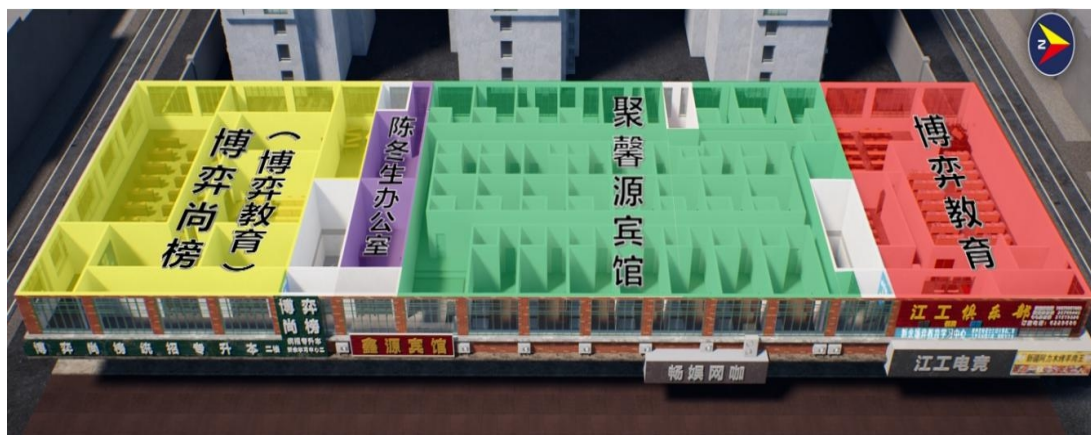
图3 佳乐苑综合楼二层分布图

渝水区天工南大道聚馨源宾馆（以下简称聚馨源宾馆）成立于2017年10月，为个体工商户，实际经营者张建生、丁耐香，共有31间客房（见图3）。
