# 珠海美合科技股份有限公司“7.18”一般触电事故调查报告

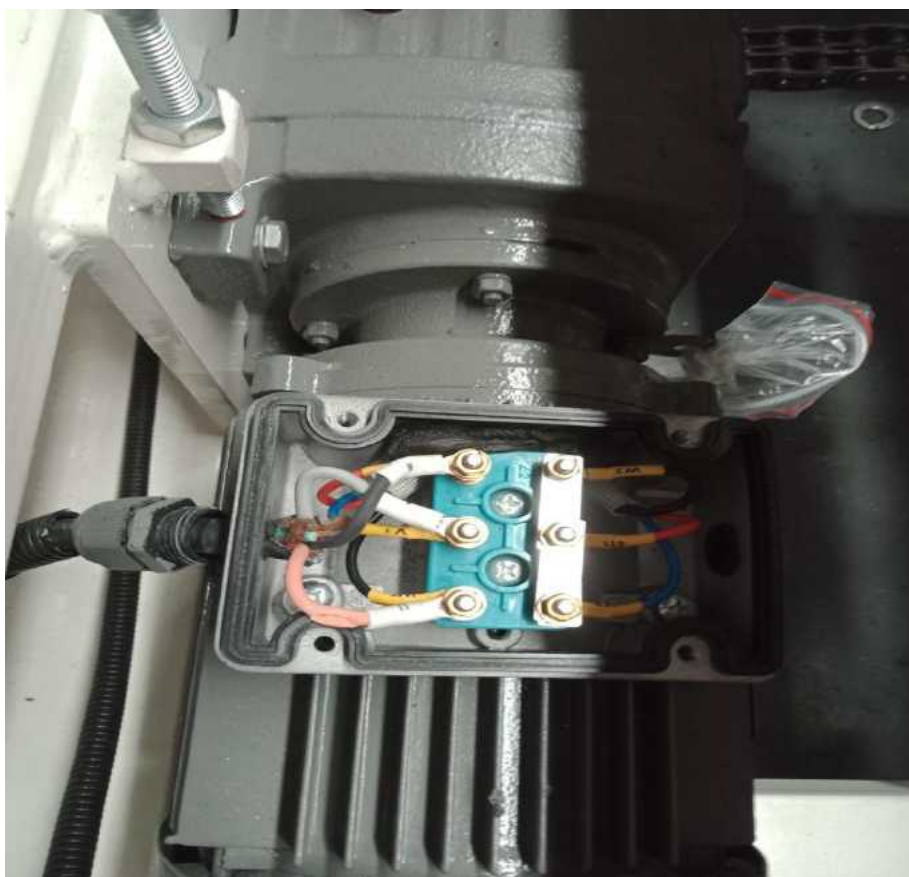
图（一）

事故发生地点位于美合公司新装灌装生产线 28、29 号生产线卡板仓前卡板输送带上，28、29 生产线为西东走向，生产线卡板仓位于生产线的北侧。卡板卡仓的西侧输送带上码有一垛卡板，卡板仓内已有一卡板输送出三分之一，三分之二卡板留在卡板内；卡板仓东侧输送带电机盖板上有一台手机和维修工具，28、29 生产线处于停电状态，现场勘验卡板仓东侧输送带第一个电机控制电源得 A 相线裸露接外口。

从图（一）可以看出：事故码垛输送机变频控制电机上端触头引出线 A 相有被接线外壳压坏铜线裸露，导致电源 A 相与接线外壳相通，电机未接地线。

(2) 码垛输送机变频控制电机控制线引线过长未固定在电机上 如图(一)，在紧固接线盒外壳时压坏电线使铜线裸露导致 A 相电源与外壳接通，在控制电源无任何漏电保护情况下，码垛输送机带电，同时灌装输送机因未接地漏电；码垛输送机控制柜设计有缺陷，未接漏电保护开关，控制柜未接地，不符合《国家标准低压配电实际规范》第 2.0.18 等电位联结“多个可导电部分间未达到等电位的联结”条款和 2.0.21 总等电位联结“在保护等电位联结中，将总保护导体、总接地导体或总接地端子、建筑物内的金属管道和可利用的建筑物金属结构等可导电部分连接到一起”条款。

(3) 汤姆森公司的涉事码垛输送机电机接线不规范及未接地，也未安装过载保护、漏电保护器来保护电机安全正常运行，导致事故现场电机绝缘损坏，致使控制电机外壳通 220V 交流电；同时码垛机、灌装输送机没有接地保护，当电机漏电外壳带电时，

(二) 动力配电箱应由专业电气技术人员安装，动力控制应选择与电动机额定电流合适的熔断器作短路保护，选择合适的热继电器作过载保护，加装漏电开关，应采用三相五线制配电，电动机外壳要有接零或接地保护。

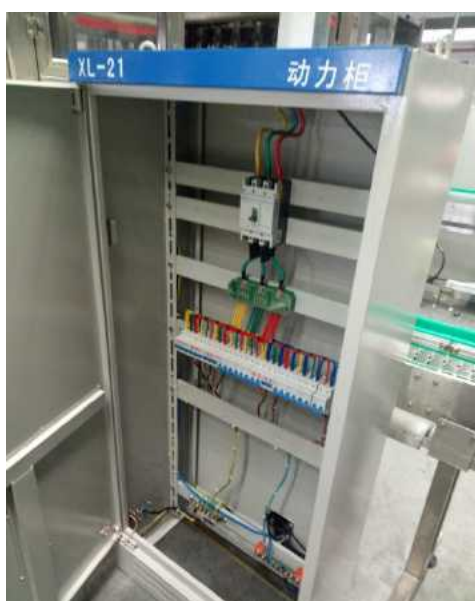
## 图（二）

从图（二）可以看出：新增灌装生产线总控制动力柜内装有一个三相交流空气总开关，五个三位分开关，六个二位分开关，无过流、漏电保护器，动力柜未接地，电源线是五芯电缆线。
