## 海丰海城“4·27”一般物体打击事故调查报告

2025-07-15 18:23 来源：海丰县应急管理局 发布机构：海丰县人民政府门户网站

2025年4月27日，我县海城镇农林北路原计生局A栋宿舍加装电梯工程在搭建脚手架过程中，发生一起事故，造成一名工人受伤，经送院抢救无效后死亡。

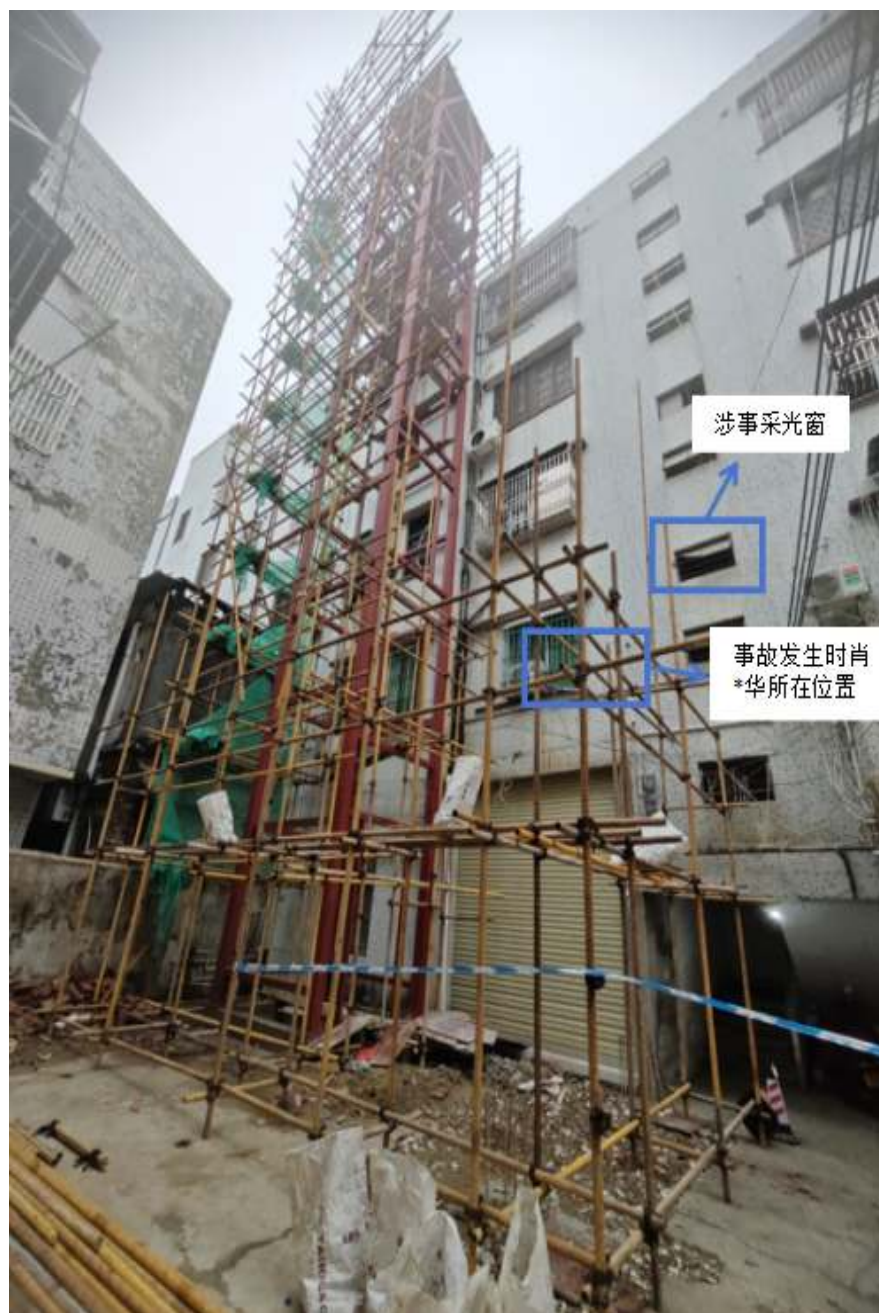
图1.事故现场全貌

事故现场为加装电梯工程的施工现场（见图1），主体由脚手架框架构成，脚手架框架长约12米，宽约6米。工程北侧为房屋加装电梯工程的脚手架拆除现场，脚手架最高处距离地面约24米，内里有一建设完成的钢结构，外部围绕钢脚手架，脚手架有部分钢条被拆除，部分钢条斜向下悬挂。工程南侧为房屋加装电梯工程的脚手架搭建现场，脚手架最高处距离地面约5米。南侧脚手架下方地面上有一大滩血迹和些许玻璃碎片，第二层脚手架及往下钢架上均有溅射的血迹。脚手架旁边地面上有存放一堆钢架等建筑材料。隔壁楼房二楼通往三楼楼梯间的采光窗玻璃有一个梯形缺口（见图2）。现场未发现安全警示标志，未发现安全防护网等安全防护措施。

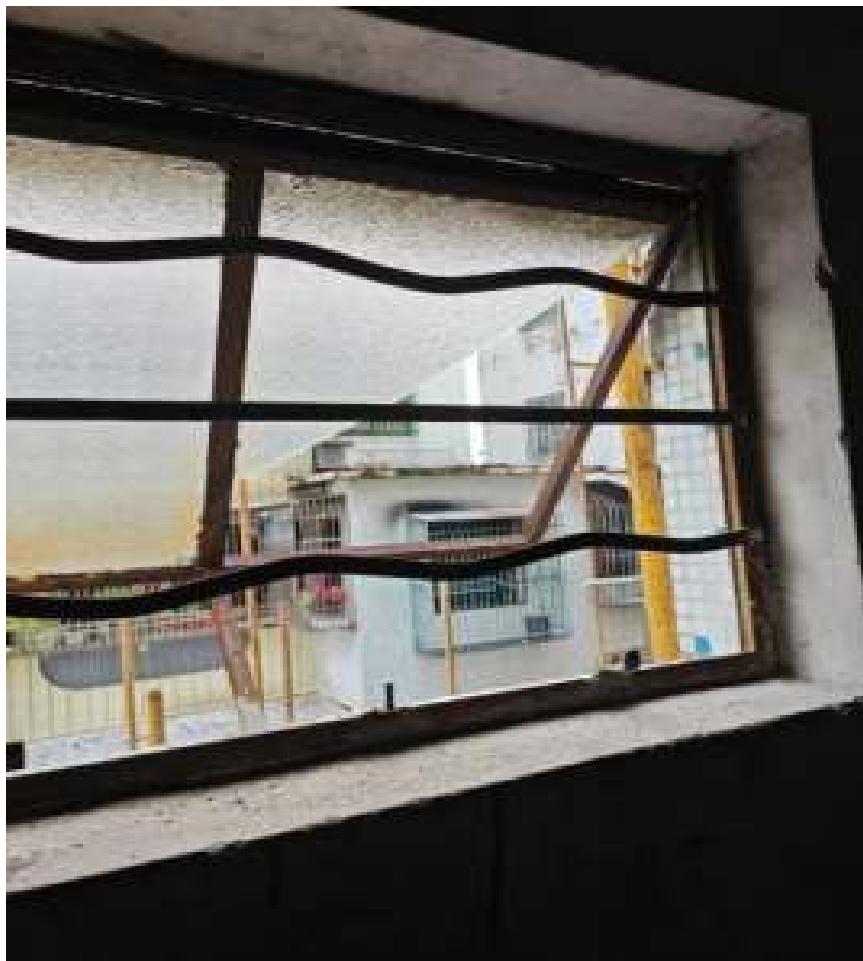
图2.二楼通往三楼楼梯间的涉事采光窗

2025年4月27日上午8时许，肖\*开施工队抵达加装电梯工程现场。根据分工，王\*勇、罗\*模、王\*林、王\*明4名工人负责北侧钢脚手架拆除作业，肖\*华、范\*新、陈\*林、韦\*4名工人负责南侧脚手架搭建作业，肖\*开对现场进行管理。上午约10时，南侧脚手架搭建作业正在进行，此时陈\*林、韦\*在地面上负责传递钢管，范\*新在脚手架第二层的位置（距离地面约1.8米）负责传递、固定钢管，肖\*华（有佩戴安全帽）在脚手架第二层半的位置（距离地面约2.7米）作业。肖\*华接到范\*新传递来的钢管后，在将钢管移动过程中，钢管碰到原计生局宿舍二楼通往三楼楼梯间的采光窗，导致采光窗玻璃掉落，刺入肖\*华颈部大动脉。肖\*华受伤后，在范\*新帮助下通过脚手架跳到地面后昏迷，随后肖\*开和现场工人驾驶汽车将肖\*华送往彭湃医院进行抢救。

肖\*开施工队、傅\*兵未对施工现场进行围蔽，施工现场没有安全防护网等安全防护措施，施工前未检查作业场地安全。肖\*华（未持有建筑架子工证和高处作业证）在距离地面约2.7米的脚手架上移动钢管时，钢管直接触碰到隔壁楼房采光窗，导致采光窗玻璃掉落，刺入肖\*华颈部大动脉。
