# 广西防城港防城区人民政府

## 白沙湾国际自然医学度假区（一期）盐疗中心项目“11·25”工人受

2026-09-04 16:00 来源：防城区住建局 作者：防城区住房和城乡建设局

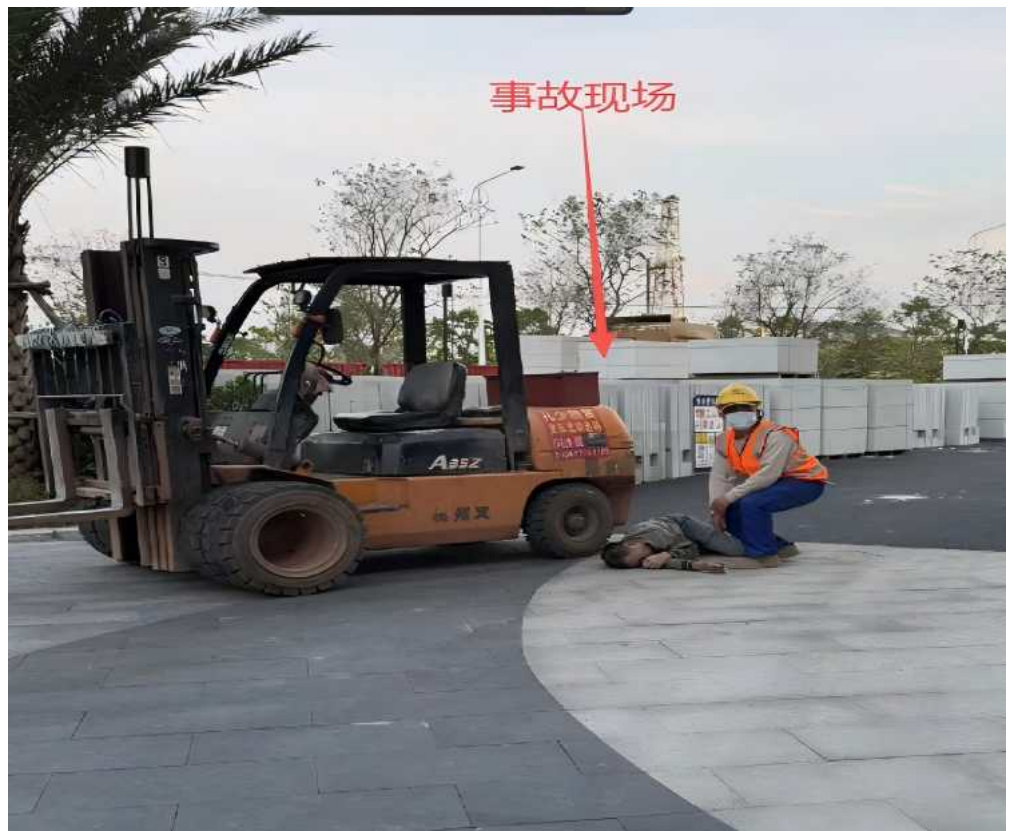
(事故发生时)

白沙湾国际自然医学度假区盐疗中心精装修工程项目位于防城区江山镇江山半岛，事故发生地点位于盐疗

2025年11月25日18：00分左右，盐疗中心正值下班时间段，叉车操作人员熊双在白沙湾国际医学园区及院内装饰装修工程项目室外空地进行加气砖卸货操作，驾驶型号A3SZ的叉车运输作业，周边无作业防护，桂中公司未设置安全警示标志。熊双在卸砖后再次右转返回货车途中撞到下班后步行经过的唐杰兵。
