# 海珠琶洲三七互娱广州总部大楼建设项目 “1·13”一般其他伤害事故调查报告

海珠区政府事故调查组

2024 年 8 月

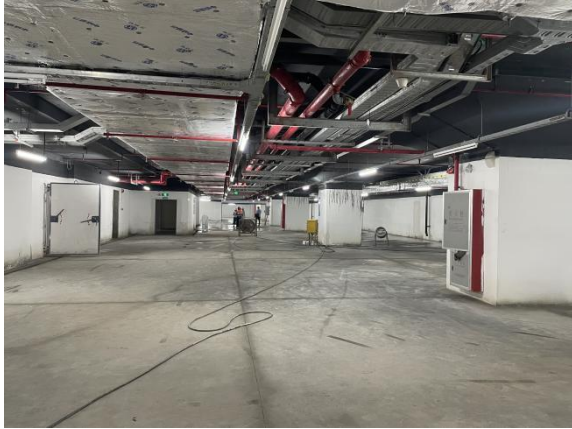
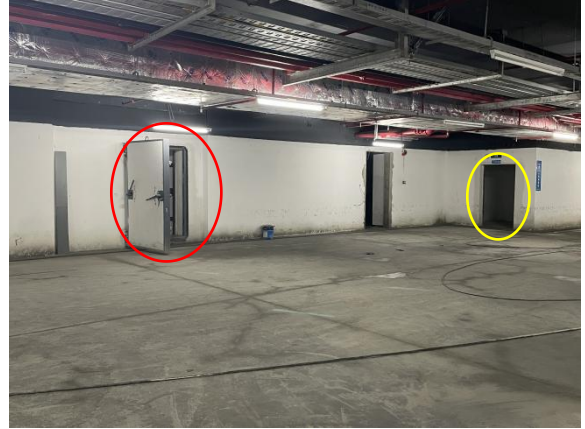
图3 事发时负4层混凝土浇筑区域（红）及伤者蹲立位置（黄，勘查照片）

13 时许，周\*国等人结束负 4 层车库南北通道区域混凝土浇筑作业时（图 3），看到江\*忠<sup>[19]</sup>蹲立于人防密闭通道（即 21#

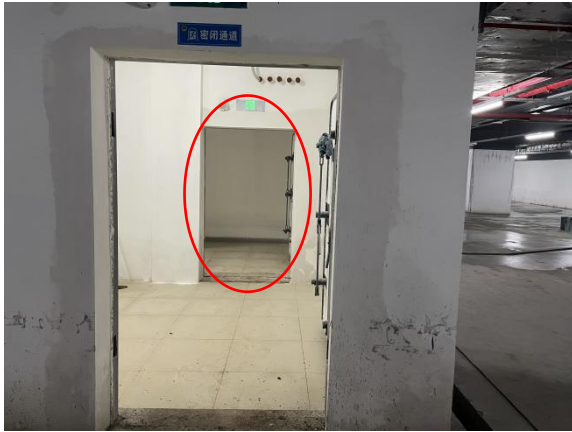
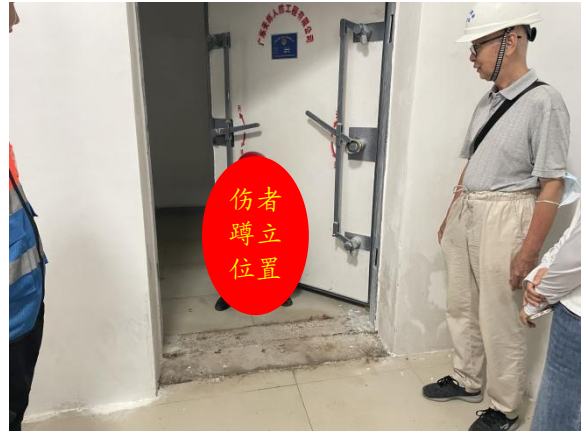
图4 还原事发时伤者蹲立位置（勘查照片）

电梯与 2#消防楼梯通道，以下简称事发通道，图 4、图 5）口呼喊周\*国，周\*国遂上前询问。江\*忠反馈其手机丢失<sup>[20]</sup>，希望周\*国帮忙寻找。周\*国按照江\*忠指引在负 4 层未找到手机，返回告知江\*忠寻找情况时发现江\*忠仍蹲立在原来位置、对其询问也无回应，上前查看发现江\*忠鼻孔有血迹，遂通知冯\*祥将江\*忠送去救治。

综上所述，鉴于水平地面摔倒不可能造成如此严重骨折与脑挫裂伤，考虑到江\*忠被发现时蹲立在负4层事发通道门口，推断为江\*忠在大楼主体南侧负3层通往负4层的2#消防楼梯间或负4层事发通道口门槛（高度约0.2米）处摔倒受伤。

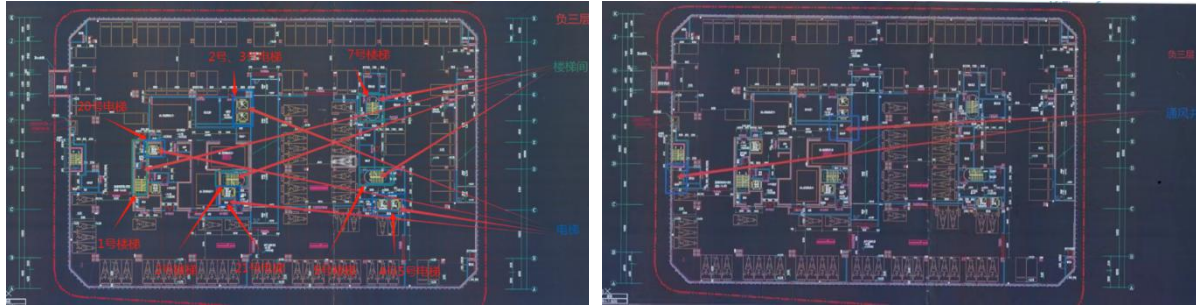
图 6 负 3 层电梯、消防楼梯、通风井设置情况

事故发生于三七互娱项目负 3 层~负 4 层（图 6）。负 3 层面积约 5400 平方米、层高约 3.6 米，地面为混凝土毛坯层（图 7）；清洗作业区域设有车道（斜坡）1 个（图 8）和室内电梯 4 座（即 2#、3#、20#和 21#电梯，均已完成电梯安装<sup>[26]</sup>）、消防楼梯 2 个（即 1#、2#消防楼梯，已安装扶手栏杆或临时防护栏杆<sup>[27]</sup>，

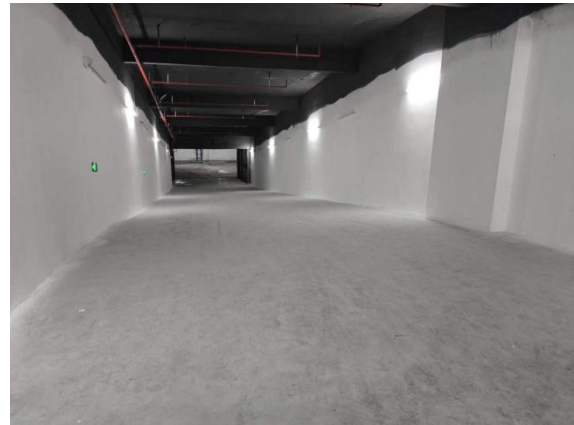
图 8 负 3 层与负 4 层联通车道(勘察照片)

事发时，负 3 层清洗作业区域施工人员可以通过车道(斜坡)、室内电梯和消防楼梯抵达负 4 层。

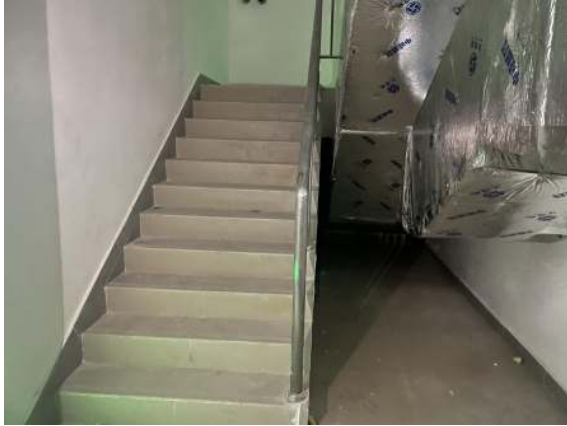
图 9 2#消防楼梯（勘查照片）

[27] 提交的临边洞口防护验收表显示，经施工单位验收、监理单位审核，2023 年 12 月 31 日三七互娱项目临边防护验收合格；经甘\*辉、周\*国、李\*等确认，事发时 2#消防楼梯已设置防护栏杆。

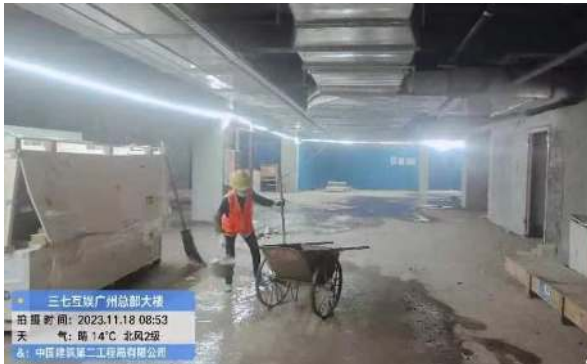
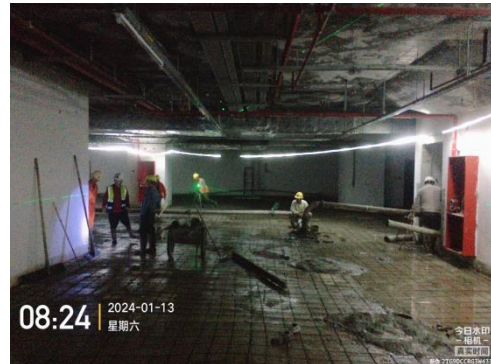
图 11 负 3 层、负 4 层通风系统安装情况（施工期间照片）

图 9、图 10) 与负 4 层相连接；清洗作业区域设有风井口 2 个，已安装风机（没有洞口，图 11）；清洗作业区域未设集水井。

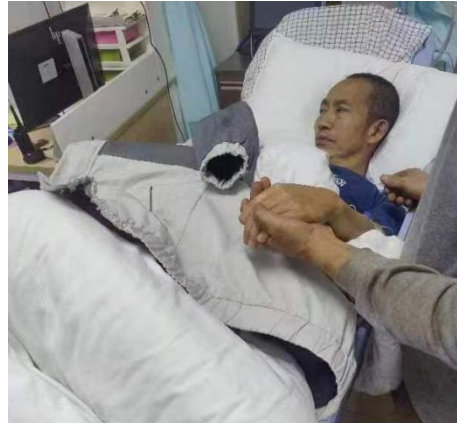
图 13 江\*忠入院时情况

经广东省第二人民医院救治，江\*忠入院诊断为开放性重型颅脑损伤、双侧肩胛骨骨折、左侧髌骨骨折、颅底骨折、左侧肋骨骨折、腰 2 横突骨折、肺挫伤、右上肺肺炎。
