## 湖南涂联科技有限公司 “4·26” 一般厂内车辆伤害事故调查报告

文章来源：区应急局、区市场监管局      发表时间：2026-05-21 11:17      浏览次数：**7**

经调查认定：湖南涂联科技有限公司“4·26”一般车辆伤害事故，是一起配料包装工无证驾驶叉车违规进行料包转运作业，违规攀爬叉车误触操纵杆，造成的一般厂内车辆伤害事故。

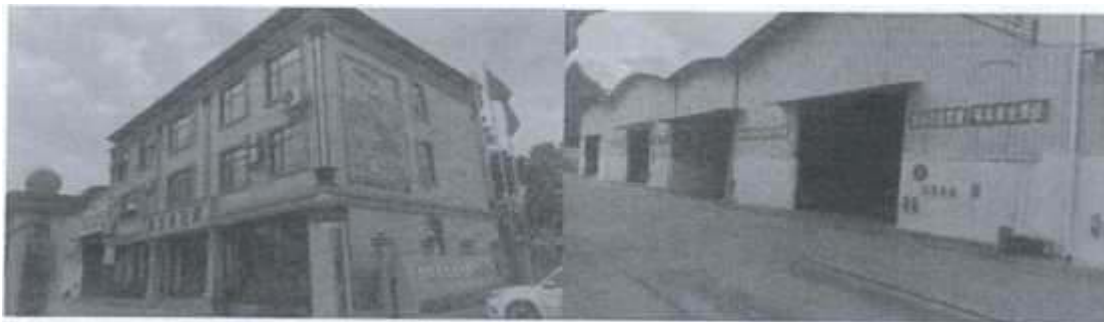
1、湖南涂联科技有限公司位于娄底市娄星区石井镇枫树村新塘组，公司院内中间为车辆通道，呈东西走向，大门位于通道东边，通道北边由东至西依次为公司办公楼，辅料一站、1号车间、3号车间、5号车间。

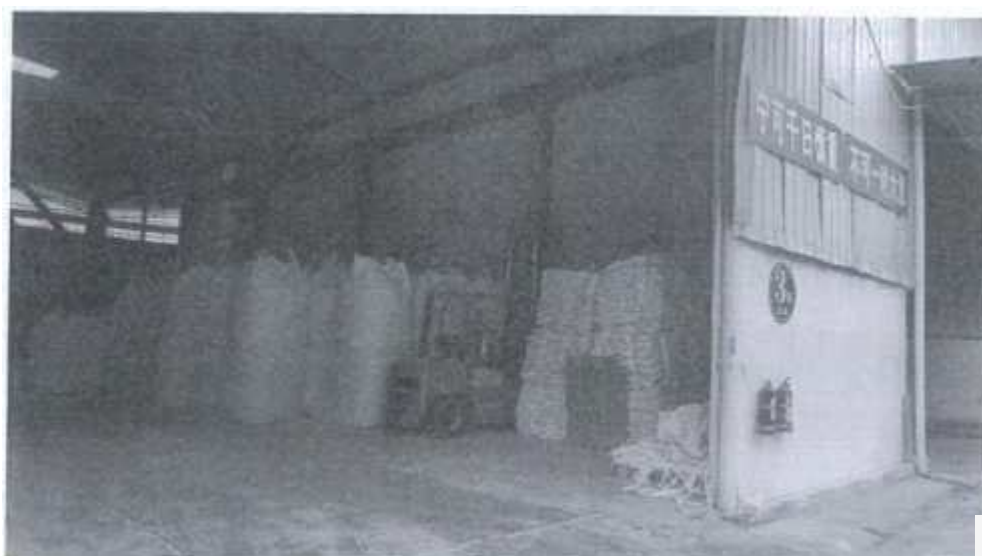
2、3号生产车间大门内右侧堆放有双飞粉、滑石粉等物料。

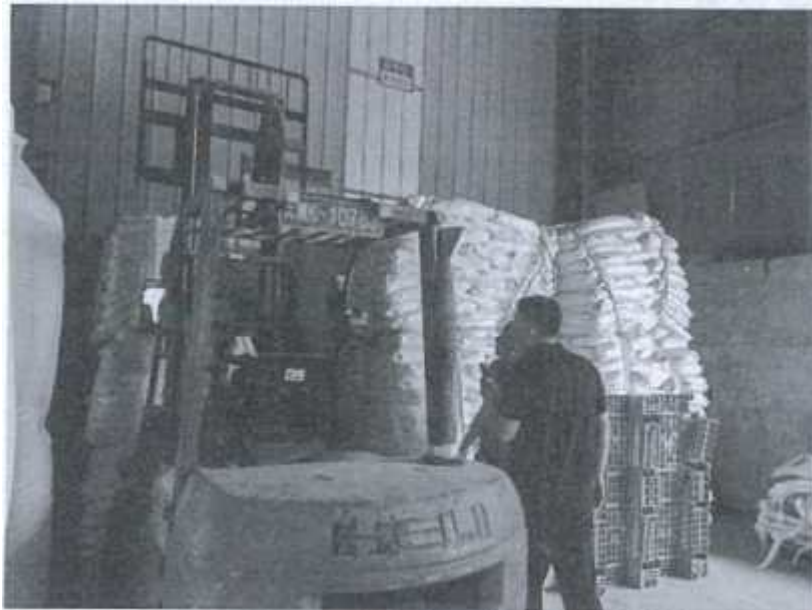
3.事故车辆由西向东，紧靠物料堆停放，货叉高高举起。

湖南涂联科技有限公司配料包装工宋某常无证驾驶车辆牌号为场内湘K107违规进行料包转运作业，在叉车未熄火状态下违规攀爬至叉车上系挂料包，误触操纵杆致使叉车门架后仰，其胸部被卡在叉车门架顶架之间，致其挤压致死。

(三)狠抓安全教育培训，提高安全意识，组织员工开展全员安全教育培训，强化员工安全意识和实操技能，严格落实持证上岗制度，对无证人员非法操作的行为，发现一起严肃查处一起，加强对车辆钥匙的管理，防止违章蛮干的现象发生。
