# G35 济广高速秦老屋隧道“11·17”较大货车起火 事故调查报告

## 市政府“11·17”事故调查组

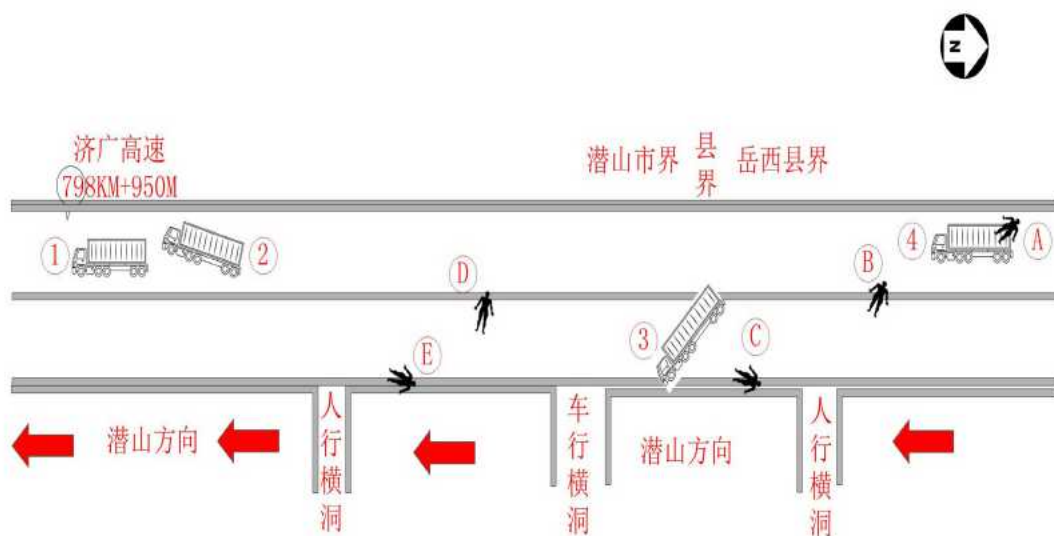
**4.现场平面示意图**（①新 R34008 挂皖 A7F91；②冀 AG4716 挂川 Q0017；③吉 AX7716；④皖 KV8675 挂沪 B7074；A:高\*\*；B:任\*\*；C:付\*\*；D:牛\*\*；E:安\*\*）

**3.起火车辆勘查情况。**经勘查，车头部位烧损程度轻于后部挂车部位，呈现由后部向车头蔓延的痕迹。对挂车进行勘验，发现第二轴左侧轮胎烧失，制动鼓、制动蹄片及轮辋均缺失，烧损程度重于其他部位，黑色金属制品轮轴受高温在负载重力作用下弯曲变形，轮毂套管活动侧受异常高温熔融呈刮擦滚动流淌状变化；局部变色呈褐色，表面涂层起皮脱落，其内侧的纵梁及钢板弹簧处变色呈粉红色。

**5.检验鉴定情况。**委托安徽天正司法鉴定中心对新 R34008（皖 A7F91 挂）号货车的起火原因进行司法鉴定，鉴定结论：新 R34008（皖 A7F91 挂）号货车起火部位在半挂车左侧车轮部位，起火点位于半挂车第二轴左侧车轮，起火原因为该半挂车第二轴左侧轮毂内轴承故障（卡滞、咬死），车轮在运转中生热、产生高温，通过金属轮辋的热传导，高温引起橡胶轮胎自燃导致车辆起火。
