# 北京远虹建筑工程有限公司“1·9”一般 坍塌事故调查报告

编制单位：河西区政府事故调查组

编制时间：2026 年 3 月 12 日

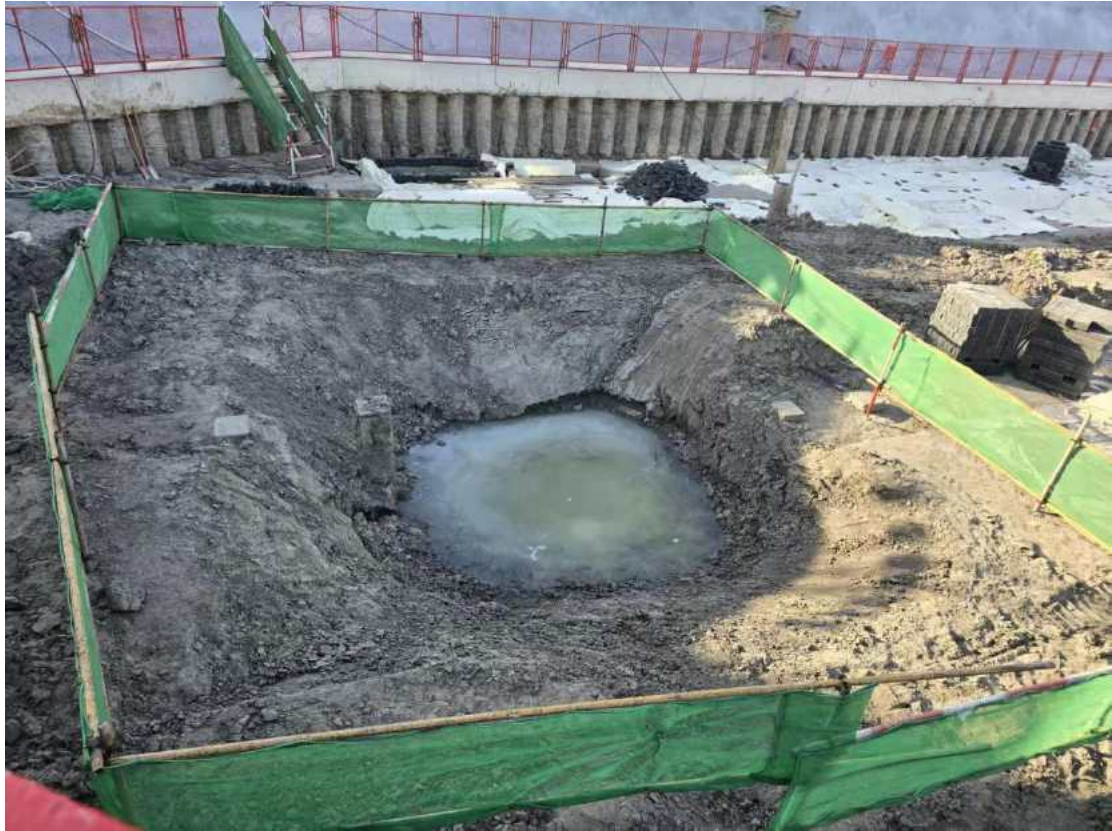
图一 涉事集水坑

集水坑上口东西向长 9m，南北向宽 8m，坑顶标高为 -6.250m；下口东西向长 3m，南北向宽 2.4m，坑底标高为

-8.150m，坑深 1.9m。坑底有两根边长为 400mm 的实心方桩，东西两侧边坡各有两根边长为 400mm 的实心方桩。

2026 年 1 月 9 日上午，北京远虹公司安排工人林某东在天津市安定医院亚健康中心项目施工现场负一层东南角集水坑槽底进行清槽作业。10 时 30 分左右，在进行槽底清理作业时，受气温逐步升高影响，集水坑东北角冻土解冻突然滑落，滑落厚度约 25cm，滑落高度约 1.9m，滑落冻土砸到了林某东后侧的腰部和腿部，造成林某东向前倒地，腹部磕到集水坑底部凸起的桩头上。周边工友第一时间组织营救受伤工人并拨打 120 急救电话，救护车将其送往天津医科大学

事故调查组根据现场勘验、调查询问，经综合分析推定：施工单位北京远虹公司在集水坑清槽作业过程中，未能充分考量天气因素致使土体冻融对集水坑边坡稳定性产生的影响，也未对边坡稳定性进行持续密切监测，未及时检查基坑位移情况。在此情况下，集水坑东北角边坡土方因冻融而滑落，未能及时制止工人清槽作业，导致砸中清槽作业工人林某东致其受重伤，后经抢救无效死亡，是本次事故发生的直接原因。

（一）项目相关方要针对性完善各项安全管理制度并确保制度执行到位。一是施工单位要强化季节性施工风险管控，立即开展针对冻土及冻融期的专项隐患排查，严禁在冻土解冻期进行高风险的基坑清槽作业，必要时采取覆盖保温或临时支护措施，防止土体失稳；严格落实基坑工程巡视检查制度，建立每日巡查机制，配备专职安全员对基坑及周边环境进行全天候巡视，提升安全技术交底实效性，必须结合现场作业环境进行针对性交底。二是规范事故报告与应急响应，建立健全事故报告流程，严禁瞒报、漏报、迟报，一旦发生险情，必须立即启动应急预案并按规定上报。三是监理单位要严格落实施工现场巡视检查制度，制定详细的旁站监理方案，对关键工序必须实行全过程旁站监理。四是建设单位要加强对工程承包单位安全生产工作的统一协调管理，定期检查项目管理体系运行情况，重点核查监理单位的履职情况和施工单位隐患排查治理的实效性。
