# 呼和浩特市托克托县顺元煤炭经销部 “11·28”机械伤害一般生产安全事故 调查报告

托克托县人民政府“11·28”事故调查组

2025年12月25日

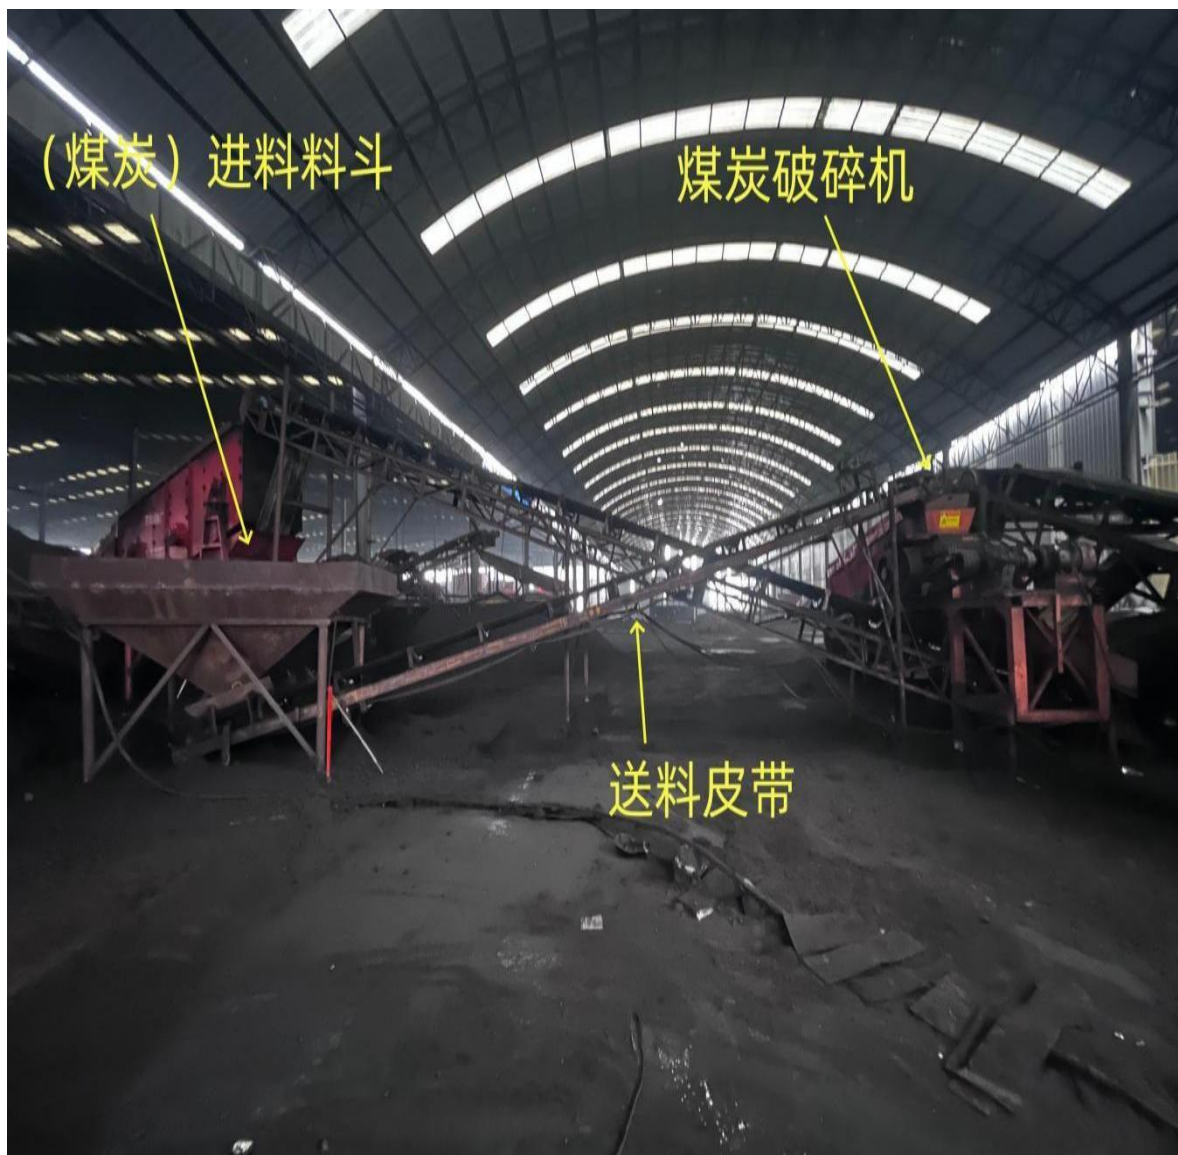
现场同类型机械图片

下午1点50分，秦某某发现煤炭破碎机的破碎卷轮被大块的煤块卡住，无法继续破碎，在没有关闭煤炭破碎机电源的情况下，秦某某来到煤炭破碎机料斗边观察卡煤情况后，站在料斗边准备通过用脚踩踏方式将大块的煤块踢开，使煤炭破碎机继续运行，就在踩踏大块煤块的过程中秦某某身体失去平衡，掉进了破碎机的料斗里。

作业人员违规操作：秦某某在煤炭破碎机被大块煤块卡滞时，未按安全操作规程关闭设备电源，违规站在料斗边以脚踩踏方式处理卡料，违反**机械作业停机处置故障**的基本安全要求，是事故发生的直接原因。

2. 托克托县顺元煤炭经销部要进一步加强对本企业从业人员的安全教育培训，重新组织针对性强、实效性高的培训和考核，重点培训机械操作、故障处置等知识，尤其要让员工熟知操作场所的设备，了解安全风险点，全面提升员工安全意识，在破碎机等机械设备周边设置安全警示标识，为作业人员配备合格个人安全防护用品并监督规范使用，防止类似事故再次发生。

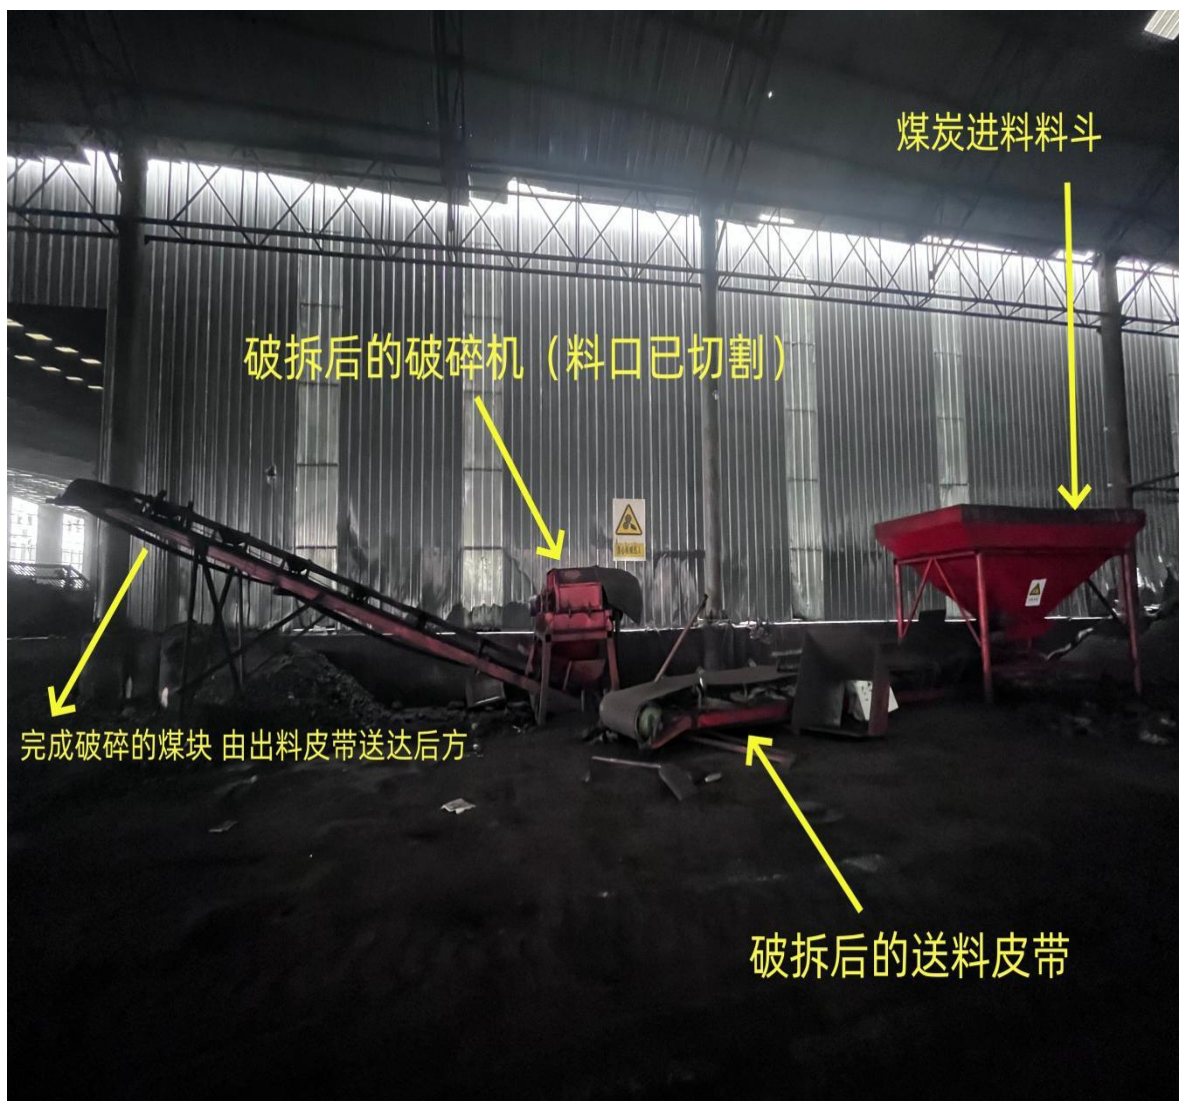
事故现场煤炭破碎机械（事故设备破拆后）

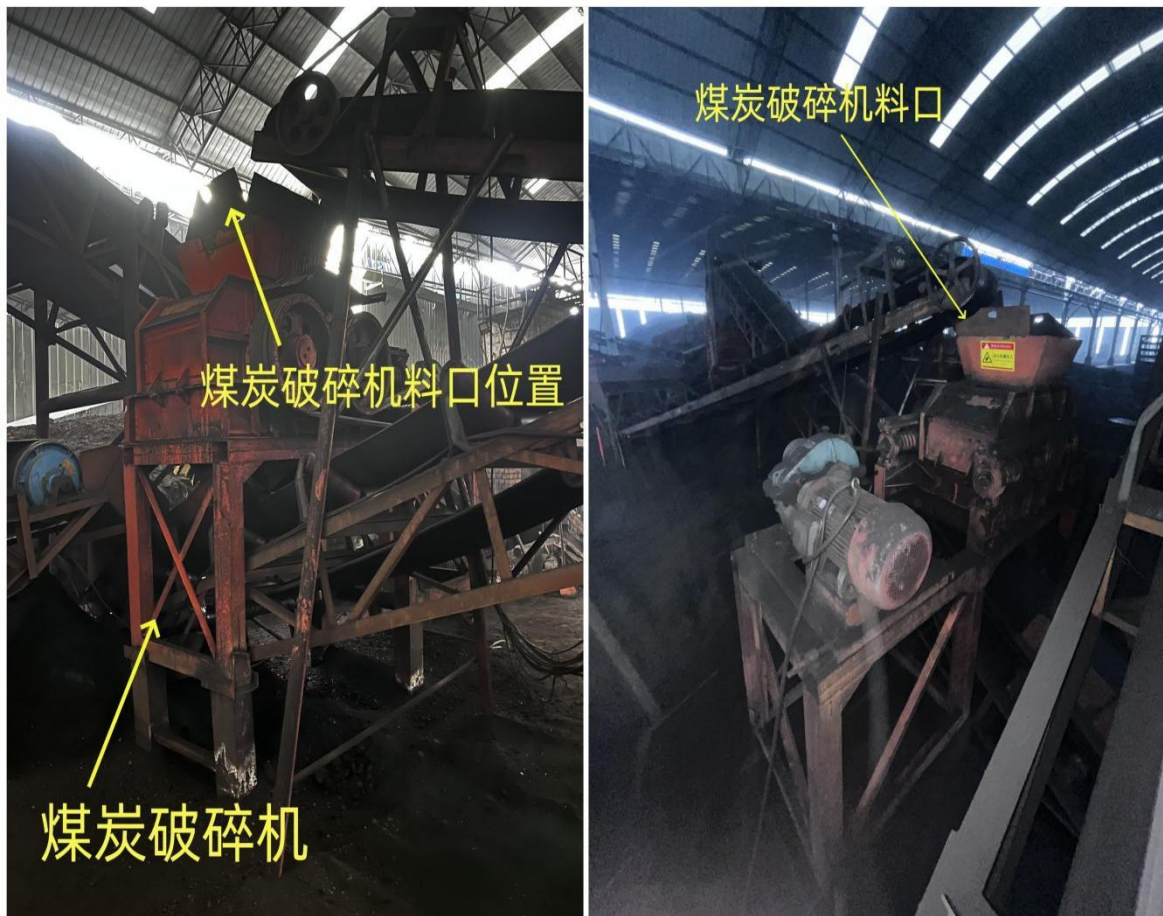
煤炭破碎机料口（同款机械）

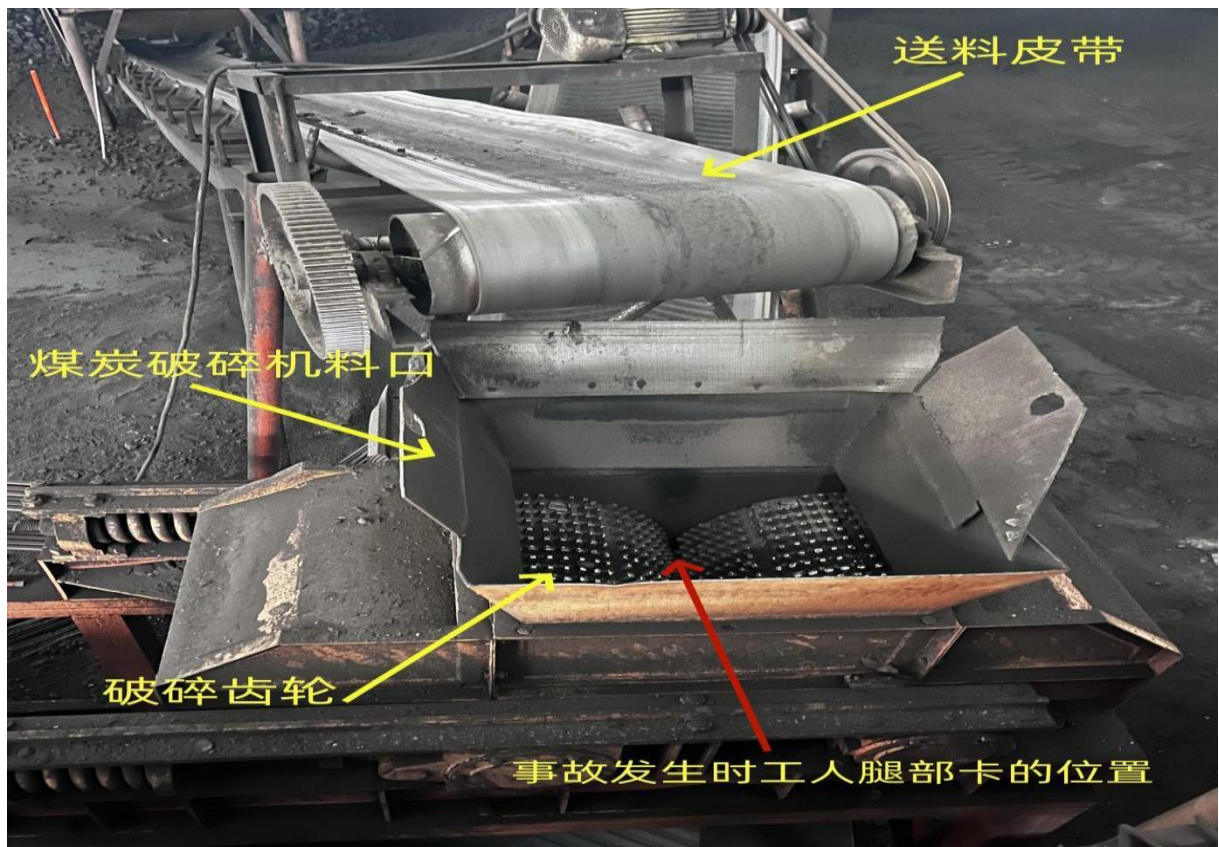
秦某某掉进破碎机料斗后大块的煤块松动，随之煤炭破碎机继续开始运行，秦某某的左腿被卷入煤炭破碎机破碎齿轮中。附近工友李某某看到秦某某掉进了煤炭破碎机的料斗里，赶紧跑到破碎机电源处关闭了煤炭破碎机的电源，随后爬到破碎机料斗的边缘观察秦某某的情况，李某某发现秦某某整个左腿已经被卷入破碎机的破碎齿轮中，秦某某看到李某某后不断呼喊，李某某赶去尝试将秦某某从破碎齿轮中拉出来但是没有成功，随后给苗某某拨打电话，告知其现场发生事故，让赶紧来现场救援。

煤炭破碎机料口内部结构（同类型设备）

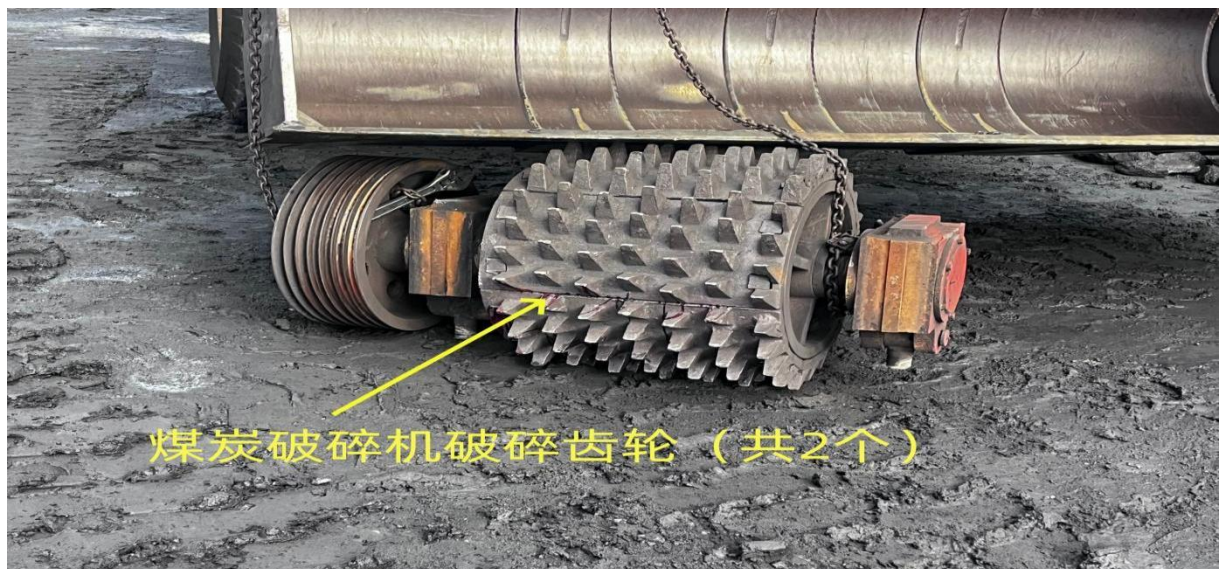
破除设备后取下的煤炭破碎机齿轮（事故设备）
