# 荔湾区昌华街“11·11” 生产安全事故调查报告

2020年11月11日0时20分左右，广州市荔湾区昌华街五约新街泮塘牌坊西侧一基坑开挖施工现场发生坍塌，造成1名工人被埋死亡，直接经济损失约120万元。

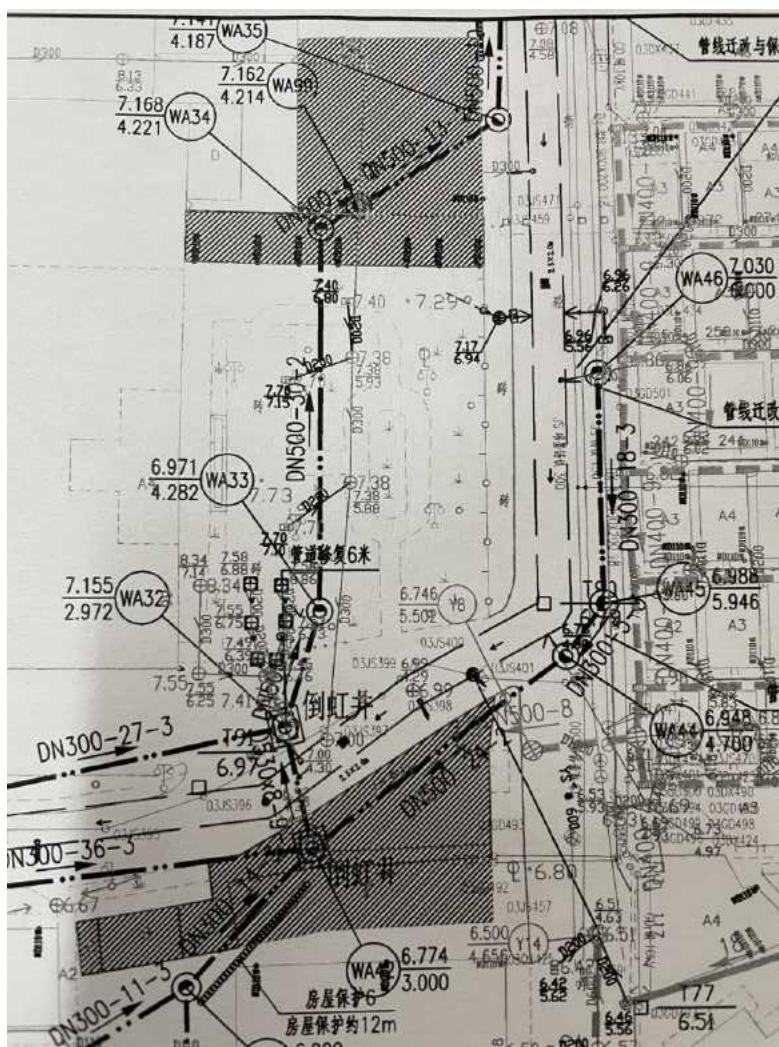
（图 1 原初步设计图纸）

根据原初步设计图纸，公共污水管网完善子项工程中五约新街西侧公共污水管道的 WA33-WA34 管段经过西郊村花园内，WA34-WA99-WA35 管段经过荔湖大厦东广场（以下简称“东广场”），施工时需拆除东广场约 200 平方米面积。

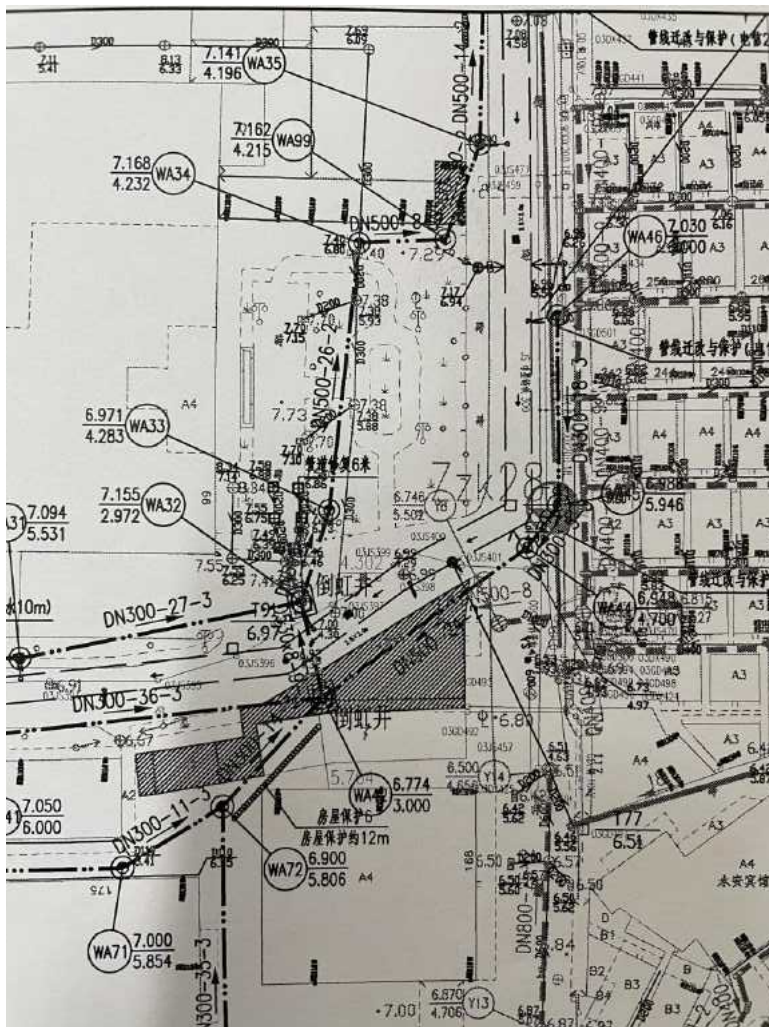
(图 2 修改后的初步设计图纸)

后经设计变更，把 WA34-WA99 管段改为沿东广场外墙南侧走，但 WA99-WA35 管段仍有一部分经过东广场，施工时仍需拆除东广场东南

角部分约 30 平方米面积。2020 年 10 月中旬，广州市市政工程设计研究总院有限公司出具了变更后的初步设计图纸。

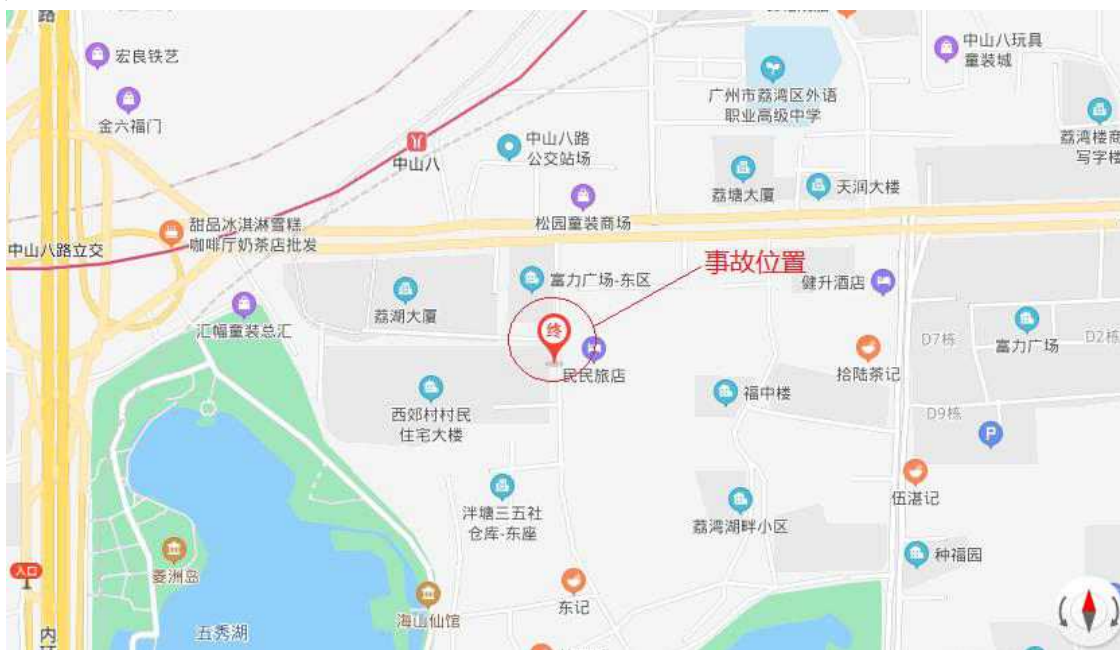
（图 3 事故现场定位图）

事故现场位于荔湾区昌华街五约新街西侧人行道上，东侧是泮塘牌坊，西侧是东广场。

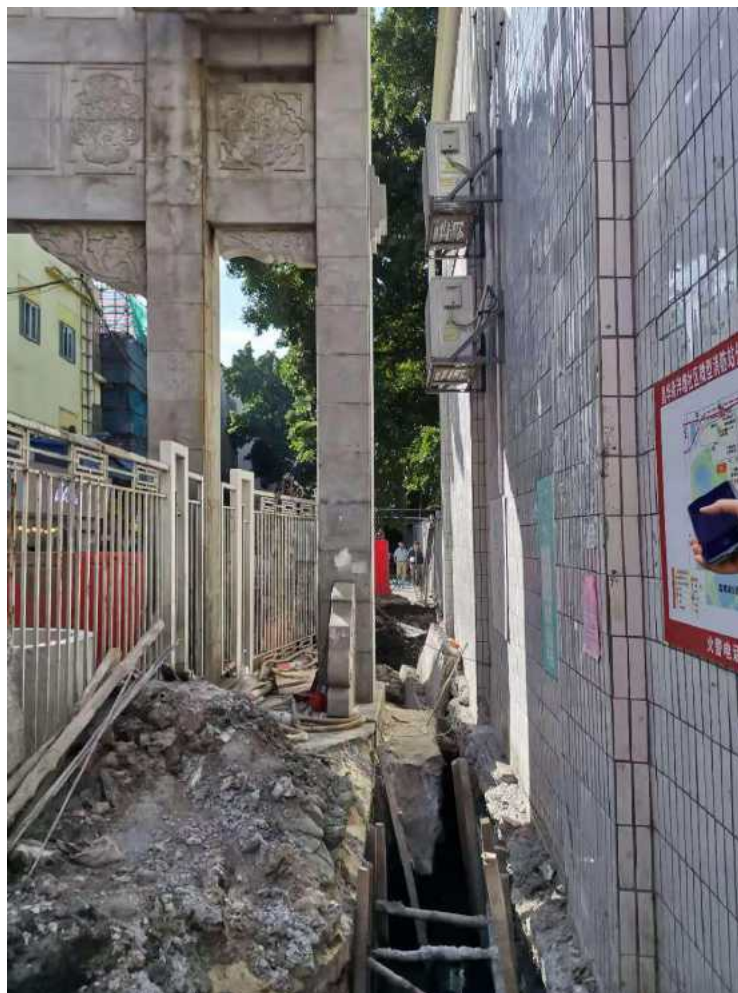
(图 5 事故施工现场概貌)

事故现场用水马围蔽，已开挖的基坑南北朝向，北端位于东广场大门口附近，长约 12 米、宽约 1 米、深约 3 米，采取的是垂直开挖，未见有基坑支护和边坡防护措施。现场挖出的土方直接堆放在基坑东侧边上，堆高约 1 米，边上停放一台 YANMAR Vio60-6B 小型挖掘机。基坑北侧坑壁先前有坍塌的范围，采取了混凝土回填，本次事故坍塌范围位于基坑南端东侧，坍塌长度约 3m，坍塌范围约 2 平方米。现场的地质条件为杂填土和淤泥质土，土质稳定性较差，并且两侧毗邻建构筑物，施工场地狭窄，施工环境复杂。事故现场周边放置有水泥预制井、球墨铸铁管等施工材料。

1. 基坑两侧下部分为淤泥层，土质稳定性较差，基坑开挖时未按规定放坡，进行垂直开挖但未采取基坑支护和边坡防护措施<sup>①</sup>；
2. 挖出的土方直接堆放在基坑边上<sup>②</sup>；
3. 工人李志余安全意识淡薄，在基坑未采取任何支护措施的情况下冒险作业。
