# 安化某某锅炉机电设备安装有限公司

## “10·10”一般起重伤害事故

### 调查报告

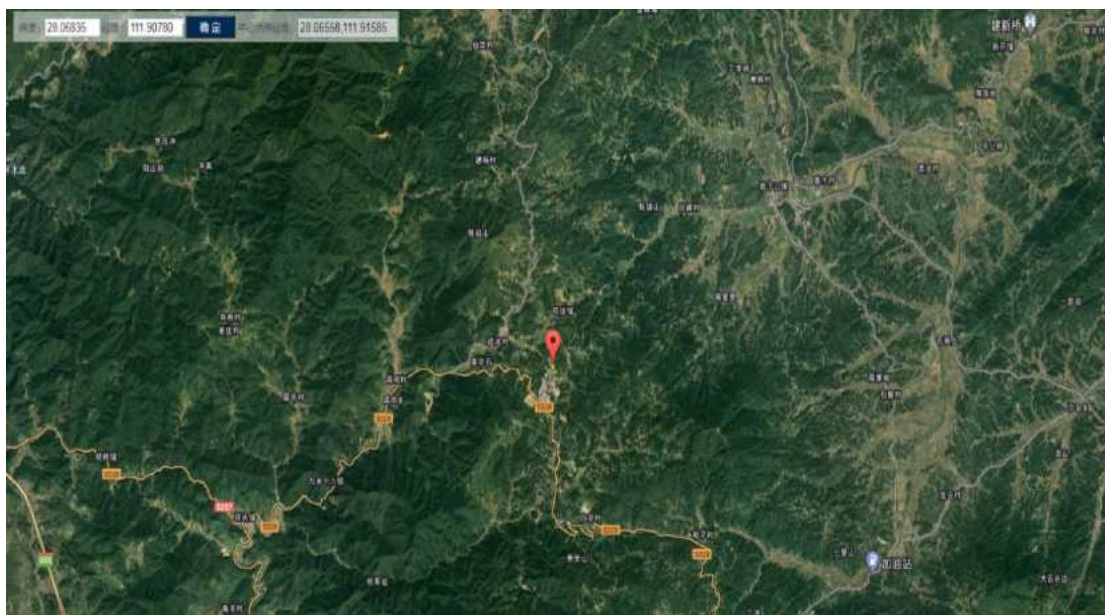
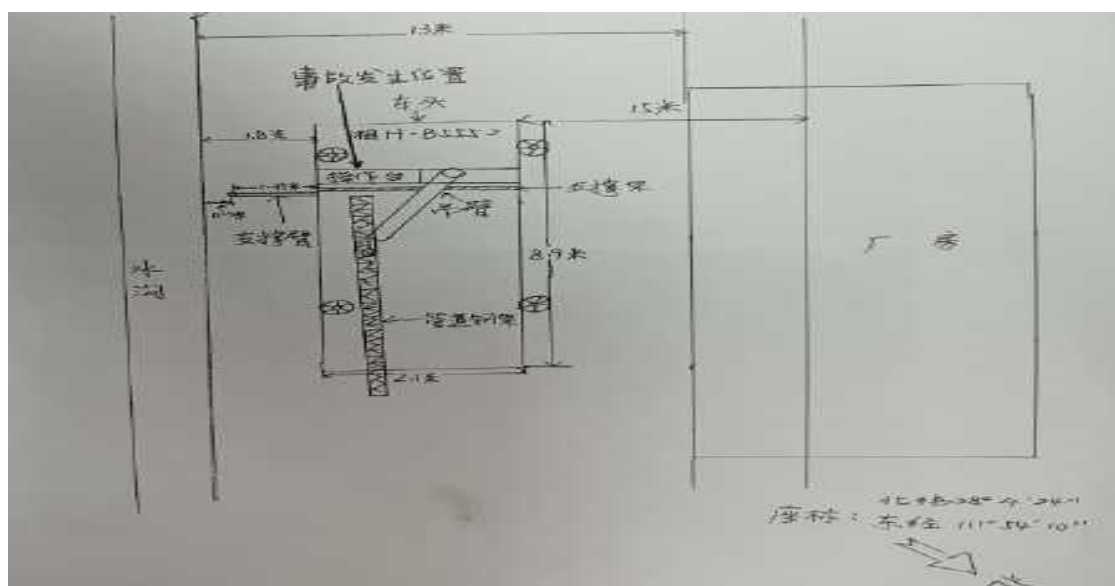
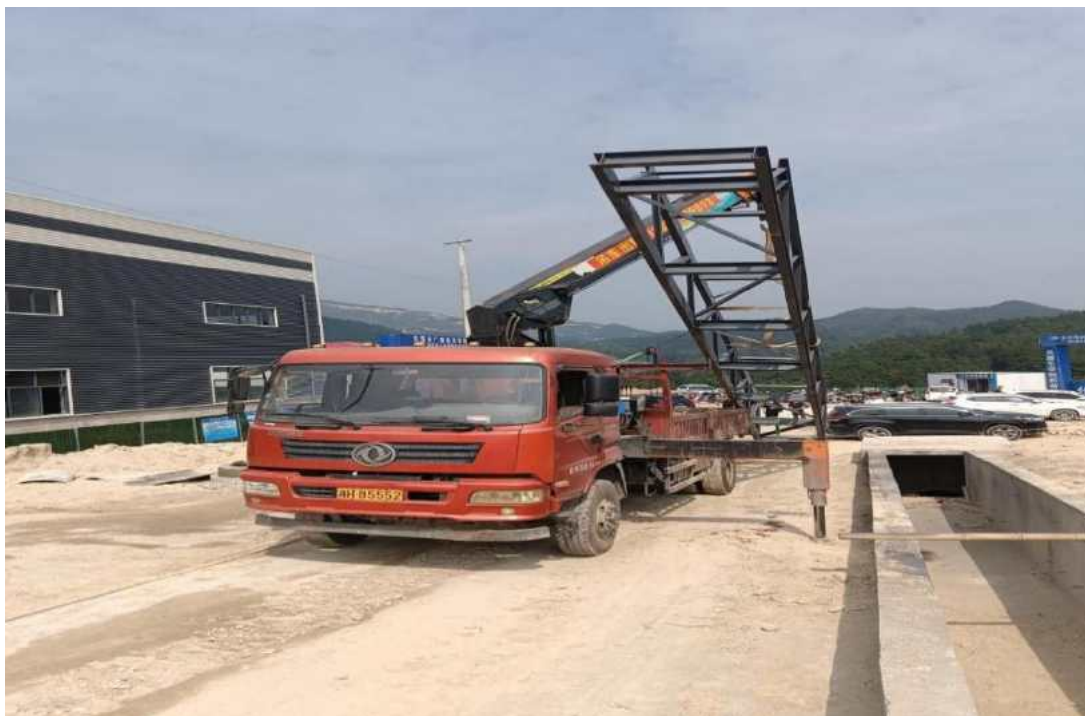
2. 事故现场位于广某公司锅炉安装厂房东南侧便道上，便道宽 13 米，为未硬化土路，事故发生车辆车头朝西南方向上坡路段，车辆为随车吊吊车，车辆长 8.9 米，宽 2.1 米，车辆左侧车身距左侧排水沟 1.8 米，右侧车身距厂房墙壁 15 米，车辆只伸出左前支撑臂，支撑跨度 1.35 米，左前支撑臂未垫枕木，其余三个支撑臂均未伸出；车辆车厢前挡板支撑架、左前支撑臂架、管道桥架下沿均有血迹。

1.人的不安全行为。操作人员冷某华未佩戴安全帽，将车辆停放在上坡路段，作业过程中操作不当，管道桥架未固定到位前站立起来，管道桥架向后滑动导致处于管道桥架与车厢前挡板之间的头部被夹。

2.物的不安全状态。车辆停放在上坡路段，管道桥架前高后低，未固定到位放置在操作位正上方的车厢挡板上，处于不稳定状态，操作不当，导致管道桥架向后滑动。

（三）各级负有安全生产监督管理职责的部门单位要严格落实监管责任，督促企业落实安全生产主体责任。随车吊吊车使用单位应加强对随车吊吊车的安全管理，发现问题要及时整改到位，有效预防和遏制此类事故的再次发生。
