## 鸡西市鸡冠区酯鱼知轻著日料礼品店“9•15”一般触电事故调查报告

鸡冠政发〔2024〕6号

# 鸡西市鸡冠区酯鱼知轻著日料礼品店 “9·15”一般触电事故调查报告

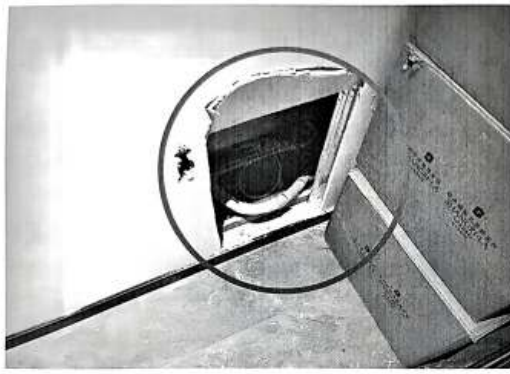
- 1.经现场勘察结合现场勘验检查卷,认定事故现场位于黑龙江省鸡西市鸡冠区建工街东侧,福兴天地小区西侧“鸡西市鸡冠区酯鱼知轻著日料礼品店”内为中心现场。
- 2.查看鸡西市公安局鸡冠分局刑事技术大队出具的现场勘验检查卷:鸡西市鸡冠区酯鱼知轻著日料礼品店大厅中部北侧为冷藏柜,柜北侧有一杂物间,间内南侧靠近西侧墙面上有一方形维修口,下方靠近地面,此维修口为40x60CM,死者侧卧于维修口边地面上,头西足东,面部、手臂可见有灼伤,头部北侧地面有一只手机,手机手电功能为开启状态。
- 3.查看鸡西市紧急医疗救援中心出具的《院前急救病

2023年9月15日上午7点40分左右，高某某（死者）在鸡西市鸡冠区酯鱼知轻著日料礼品店冷藏展柜后侧杂物间轻质隔墙预留的检修口内进行电气施工作业时，身体触碰到带电的轻钢龙骨，导致其触电。7点50分盛某某、刘某到达饭店查看店内筒灯安装情况，刘某呼喊高某某（死者）后无人应答，盛某某和刘某到随即到杂物间查看情况，发现高某某（死者）在杂物间内地上趴着，左手与头部在轻质隔墙预留的检修口内，随后刘某将高某某（死者）拉出检修口，发现高某某（死者）意识已丧失。（见图1）

图1：事故发生检修口

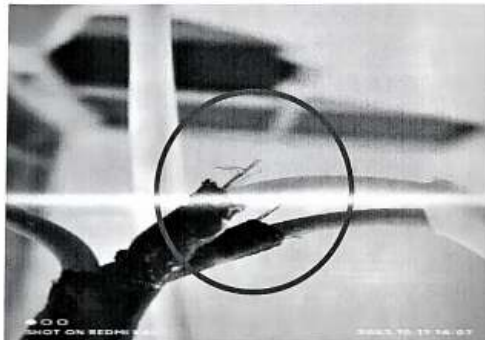
5. 查看技术鉴定组出具的技术鉴定报告，经现场破拆勘察，发现鸡西市鸡冠区酯鱼知轻著日料礼品店轻钢龙骨吊顶内及轻质隔墙内敷设的供电线路部分采用直敷布线，涉事导线未配置保护管，在导线接头处未安装接线盒，导线接头绝缘带包缠不紧密，带电导体外露与轻钢龙骨接触后造成轻质隔墙轻钢龙骨带电，形成严重安全隐患。

6. 查看技术鉴定组出具技术专篇，装修施工人员在轻钢龙骨吊顶内敷设的供电线路部分采用直敷布线，导线接头绝缘带包缠不紧密，带电导体外露与轻钢龙骨接触后造成轻质隔墙轻钢龙骨带电，形成严重安全隐患。违反《住宅装饰装修工程施工规范》（GB50327-2001）16.3.8 穿入配管导线的接头应设在接线盒内，接头搭接应牢固，绝缘带包缠应均匀紧密的规定。

涉事店铺装修改造的轻钢龙骨吊顶内及轻质隔墙内敷设的供电线路导线接头绝缘带包缠不紧密，带电导体外露是此次事故发生的直接原因。（见图2）。

图2：涉事线路导线接头绝缘带包缠不紧密带电导体外露

（一）鸡西市鸡冠区隋鱼知轻著日料礼品店深刻吸取本起事故的深刻教训，负责人认真履行安全管理职责，严格审查承包单位资质，不得将装饰装修项目发包给未取得相关资质及不具备安全生产条件的公司或个人。对供电线路进行全面的隐患排查，明敷及暗敷供电线路必须按照规程、规范要求配置保护管，穿入配管导线的接头应设在接线盒内，接头搭接应牢固，绝缘带包缠应均匀紧密。徐某深刻吸取事故教训，在取得建筑施工资质、制定施工方案、对现场作业工人进行安全技术交底及安全教育培训后方可承接工程。
