# 龙华观澜深圳市开源通达供应链有限公司 “8·26”一般触电事故调查报告

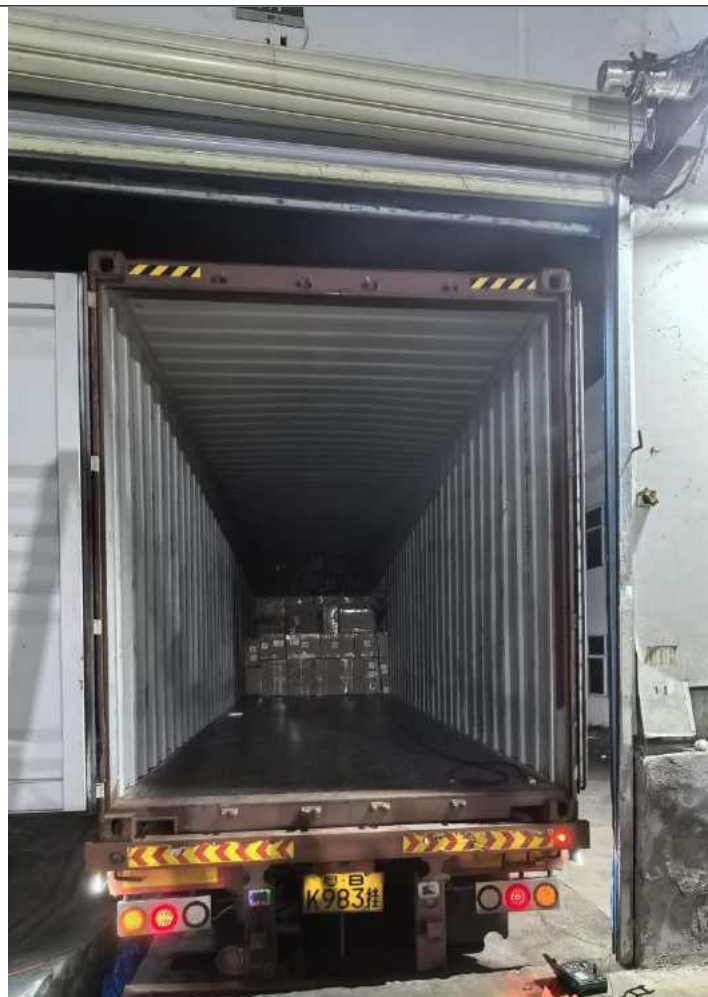
13时20分许，“粤BPQ845”半挂牵引车连接“粤BK983挂”半挂拖车（以下简称：“涉事货车”）到达深圳开源通达公司。深圳开源通达公司叉车司机先将货物叉运至车厢内，肖维毅及杨峰将车厢内货物码放整齐。因天气炎热，肖维毅登上车厢顶部，将一根水管固定在车厢顶部用于淋水降温，水管固定好后回到车厢内作业，杨峰从深圳开源通达公司仓库取出一个轴流风扇（又称“通风机”，以下简称：“涉事风扇”）挂在车厢侧壁用于散热。14时33分许，肖维毅第二次攀爬车箱顶部时，手碰到装卸平台挑檐下方扁铁，突然身体僵直，人向后仰，约40秒后从车厢顶部坠落。涉事货车跟车员向春兰听到“嘭”的响声，看见肖

维毅头朝下坠落在卸货平台斜坡后，滚落到斜坡和车辆的缝隙里，坠落高度约 4.2 米。（如图 1、2、3 所示）

图 1 涉事货车车厢情况

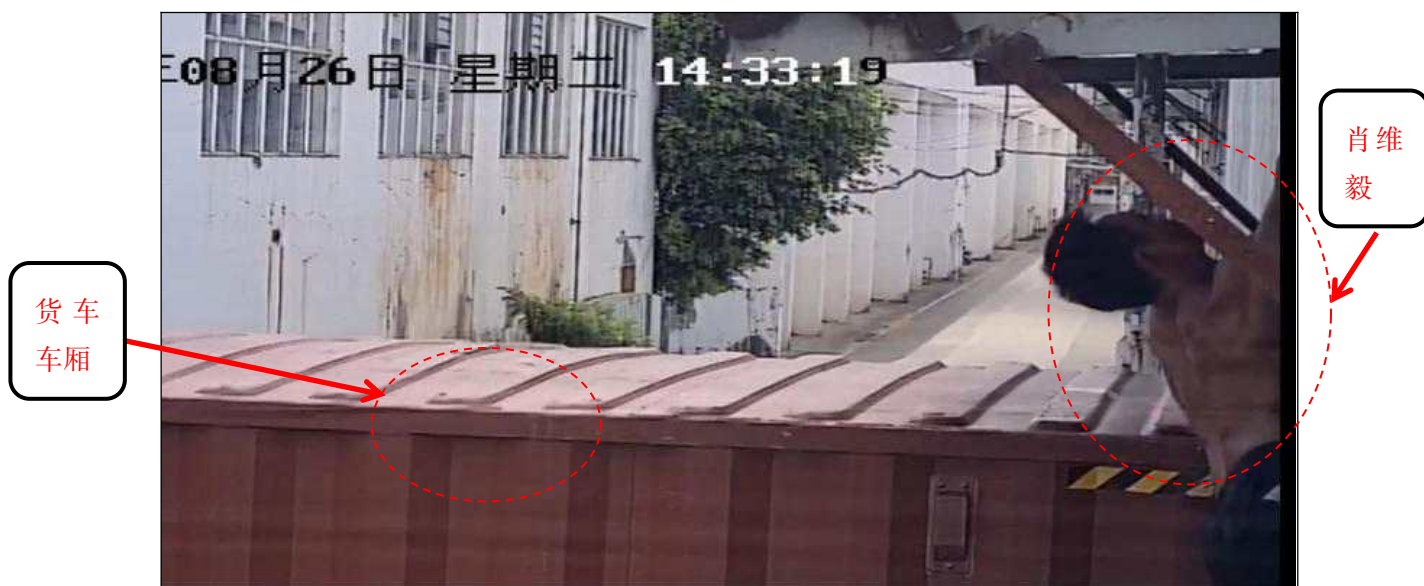
图 2 视频监控显示肖维毅触电情况

1. 经现场勘查，涉事装卸平台挑檐下方的扁铁上出现清晰的手指印。

结合视频监控，推断事故情况如下：因悬挂于车厢内部侧壁上的涉事风扇漏电导致车厢带电，肖维毅徒手攀爬车厢，手部直接接触挑檐下方的扁铁时，电流经人体导入接地良好的挑檐钢结

构，最终与大地形成完整导电回路，导致肖维毅触电。

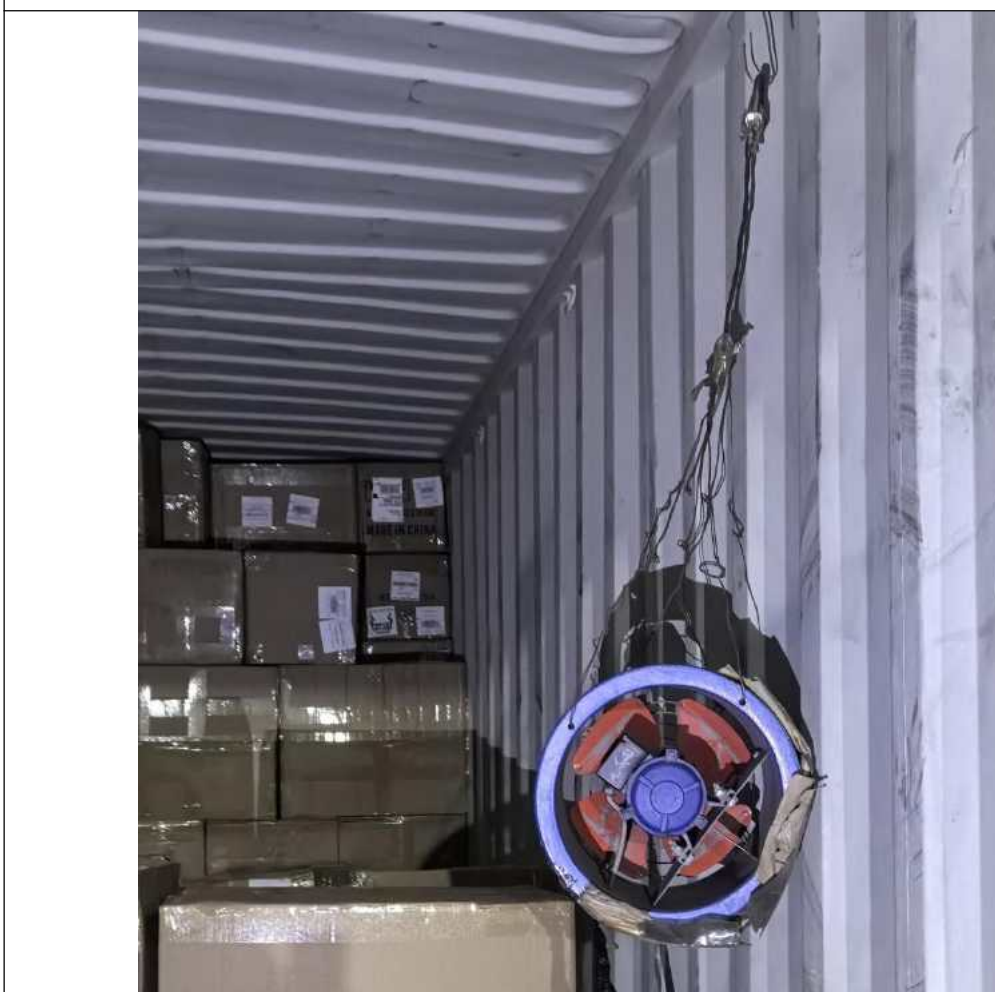
图 3 车厢内涉事风扇情况

3. 使用万用表蜂鸣档测量涉事风扇蓝色线对外壳的电阻为  $182.6\Omega$ ，红色线对外壳的电阻为  $5.7\Omega$  且蜂鸣器响，表明红色线与外壳直接导通，存在严重漏电或短路风险。

4. 经现场勘查，涉事风扇电源线中的黄绿双色线被切断，通过二脚插头接入主电源，且插头存在破损情况，不符合《建筑电气与智能化通用规范》（GB 55024-2022）第 7.2.5 条：除本规范第 7.2.4 条的规定外，交流电气设备的外露可导电部分应进行保护性接地。

（1）涉事风扇外壳对地电压为 209V；

（2）车厢对地电压为 225V；

6. 经现场勘查，涉事风扇连接的插座电源保护开关为东一门进门方向右边总配电箱内、从顶部往下数第三排、面向配电箱时右侧第 1 位的单极断路器，型号 DZ47-60/C32，缺乏漏电保护功能，不符合《剩余电流动作保护装置安装和运行》（GB/T 13955-2017）第 4.4.1 条第 f 款：机关、学校、宾馆、饭店、企事业单位和住宅等除壁挂式空调电源插座外的其他电源插座或插座回路应安装末端保护 RCD。

物的不安全状态：涉事风扇外露的铁质外壳未与保护导体可靠连接，涉事风扇连接的插座上端单极断路器缺乏漏电保护功能。

（一）深圳开源通达公司要深刻吸取事故教训。一要召开事故警示会议；二要严格做好装卸货现场安全管理工作，组织力量全面开展生产安全事故隐患排查工作，有效辨识并消除现场风险；要强化现场临时作业人员管理工作，加强安全教育培训力度，安排专人负责现场管理，及时制止临时作业人员的不安全行为。
