# 兰溪经济开发区金工钢结构工程有限公司 “11·30”一般触电事故调查报告

兰溪市人民政府事故调查组

2024.12

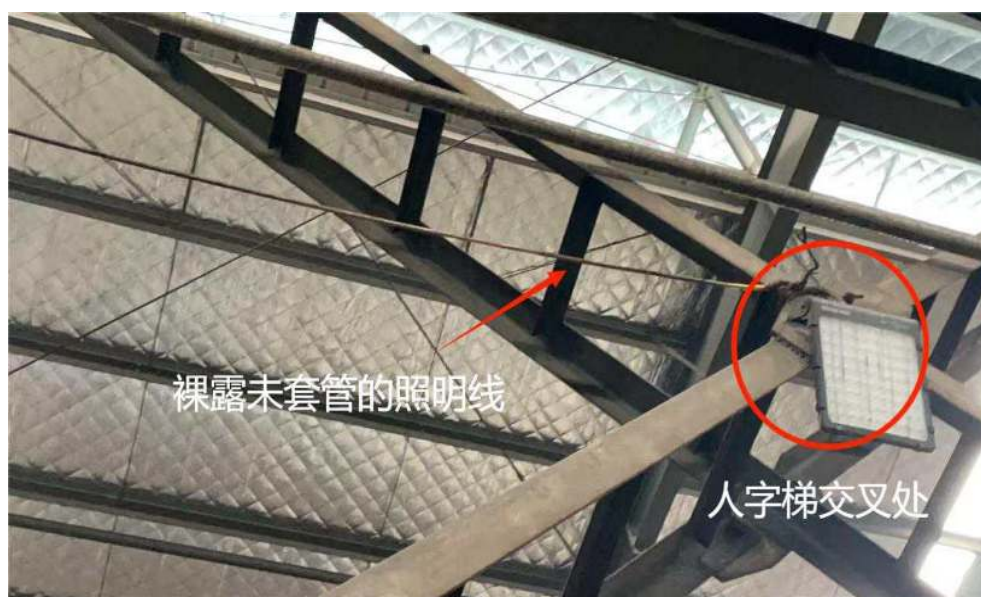
(图 1)

事故发生后，事故调查组委托金华市社会用电电气装置检测服务中心对企业涉事一号车间进行电气装置检测和现场勘察。在当事人杨某忠坠落点钢结构人字梯交叉处（涉事柱间支撑），有一根未套管的裸露电线作为电源（图 1）。现场检测到电源线新包扎的黄色绝缘胶带处（图 2）和照明灯外壳带有 103V 危险电压，剥开绝缘胶带后，发现有明显的电源线裸露（图 3），检测到 187V 危险电压。得出结论：当事人杨某忠在由钢结构人字梯（涉事柱

间支撑)下行时,在人字梯交叉处手捏到了(正是食指近节指尖关节)铜芯裸露的电源线造成直接接触电击,并从高度 4.1 米处坠落。

要切实落实安全生产主体责任，认真剖析本次事故原因，吸取事故教训。加强安全教育培训，对于安全生产规章制度和操作规程的培训要具有针对性，提升教育培训的质量；加强事故隐患排查治理工作，严格开展风险辨识，开展全厂的电气线路检查，及时发现并消除事故隐患；强化安全生产现场管理，制止和纠正员工违法操作规程行为，确保安全作业。

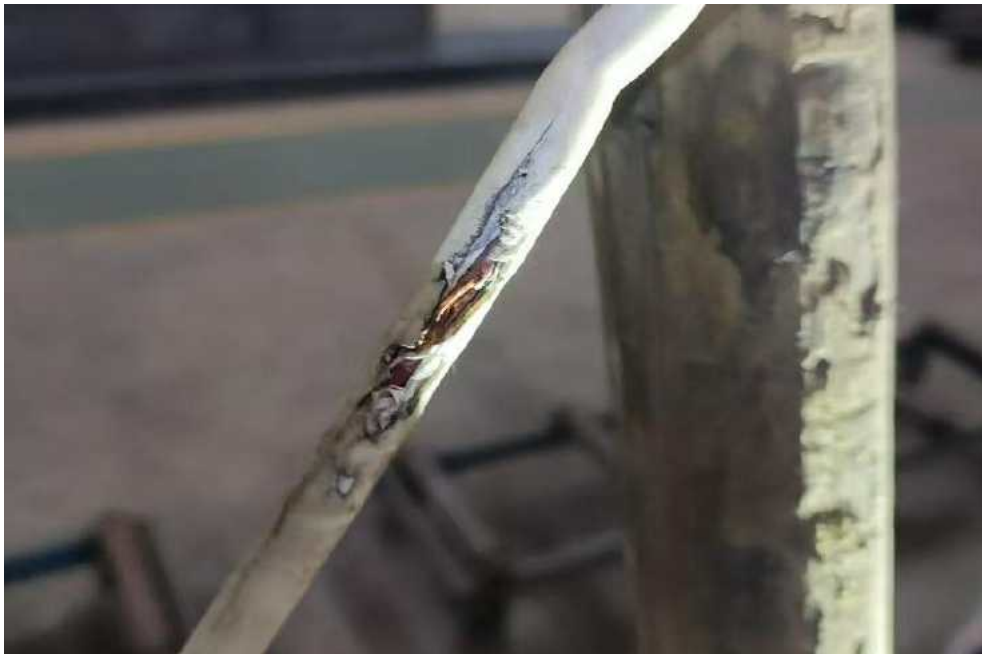
(图3)

经事故调查组调查，结合尸表鉴定和电气检测情况认定：当事人杨某忠通过一号行车中间位置的柱间支撑往下行至交叉处（距地4.1m左右），因右手捏到了（正是食指近节指尖关节）铜芯裸露的电源线造成直接接触电击，并从柱间支撑中间交叉口处坠落。
