# 【事故调查报告】望江鸿耀纺织有限公司“3·22”一般火灾事故调查报告

2024年3月22日11时，望江县长岭镇北门坦村扶贫产业园内望江鸿耀纺织有限公司发生火灾，事故未造成人员伤亡。

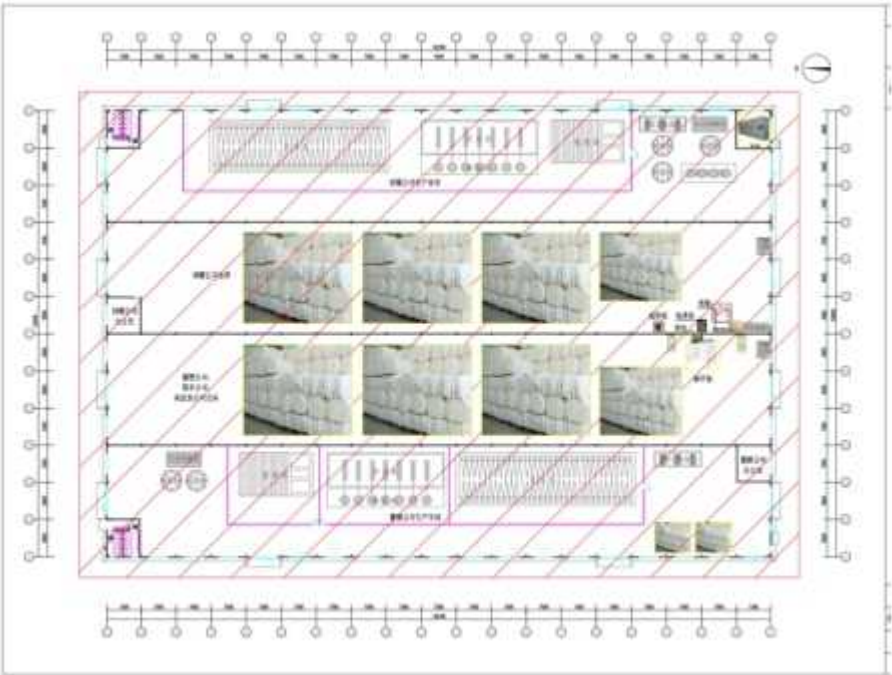
3.起火建筑情况：望江鸿耀纺织有限公司所在建筑为长岭镇扶贫产业园二期9-12号厂房，为地上单层钢结构建筑，南北长142.1米，东西宽95.6米，建筑高度12.2米，总建筑面积13584.76平方米，主要租赁给望江鸿耀纺织有限公司、望江馨雅纺织有限公司生产经营使用。

图2 着火建筑平面图

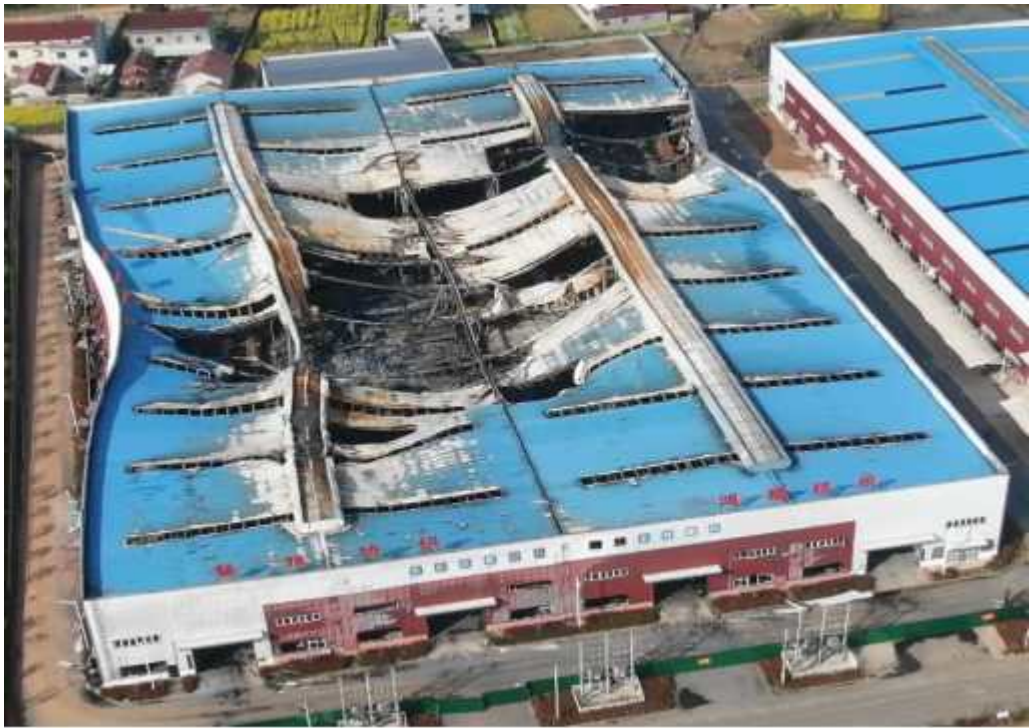
对事故发生区域进行勘验，起火建筑南侧钢构外立面均有不同程度变形，变形程度由中间向两侧递减。中间部位的外窗玻璃均烧损破裂，损坏程度由中间向两侧递减，建筑东西两侧厂房（仓库）的南侧外墙部分玻璃外窗保持完好。建筑整体南侧外墙的烟熏和变形程度由中间部位向两侧递减，且整体烧损和受热变形程度南侧重于北侧。从建筑内部勘验，建筑中间部位的两间厂房（仓库）烧损程度重于东西两侧生产车间，靠近南侧入口处的钢柱及顶棚变形及烟熏程度最为严重，且变形及烟熏程度整体向北侧逐渐递减。该建筑南侧由东向西方向第二处安全出口与第三处安全出口中间部位约45米远处的屋面大面积垮塌。建筑最西侧的馨雅纺织有限公司及建筑最东侧的鸿耀纺织有限公司生产车间的机器均过火烧损，烟熏痕迹明显，且过火程度由南向北，由中间两间仓库向东、西两侧递减。该建筑中间的两个仓库中堆放的原材料（棉）及成品（纱）均烧损碳化（大部分物料因灭火救援需要由铲车转移出厂房）。建筑南侧中部的两个安全出口之间且距南侧墙面7.5米处的第二根钢柱发生变形，变形程度重于周边其它钢柱。距南侧墙面15米处的第三根钢柱西侧地面上放置一个钢制脚手架，脚手架紧邻钢柱，整体出现变形现象且底部变形最为严重，脚手架顶部有一金属焊枪，焊枪的电源线垂挂在脚手架上，电源线的绝缘层烧损，焊枪表面有棉絮附着，在脚手架下方地面上

图3 事故厂房外立面

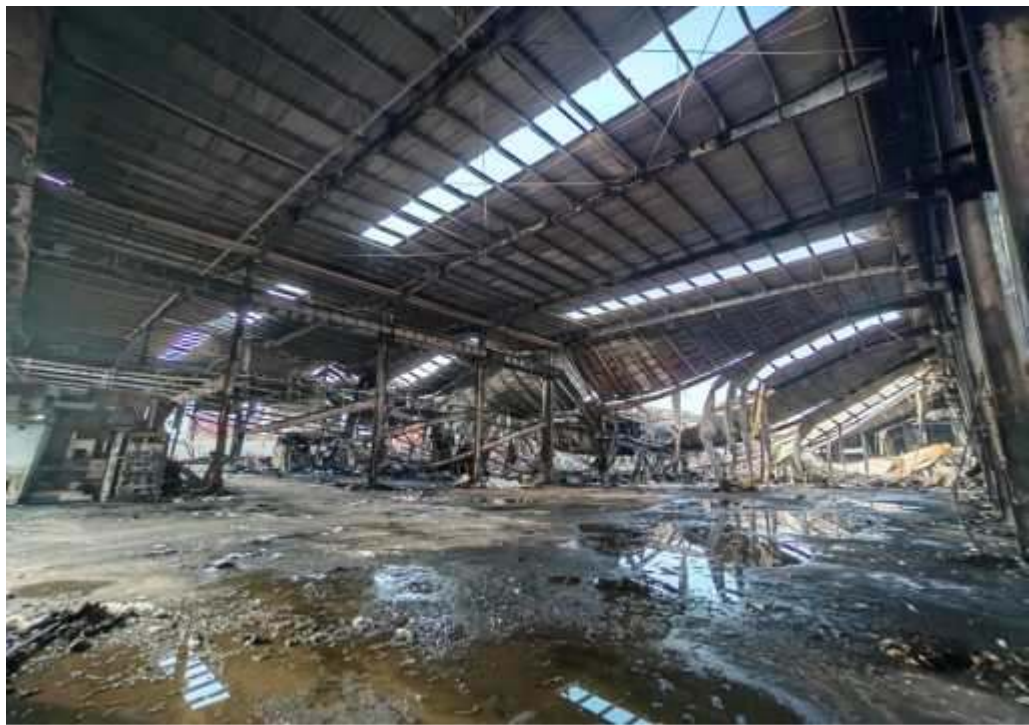
图4 厂房内部烧损情况

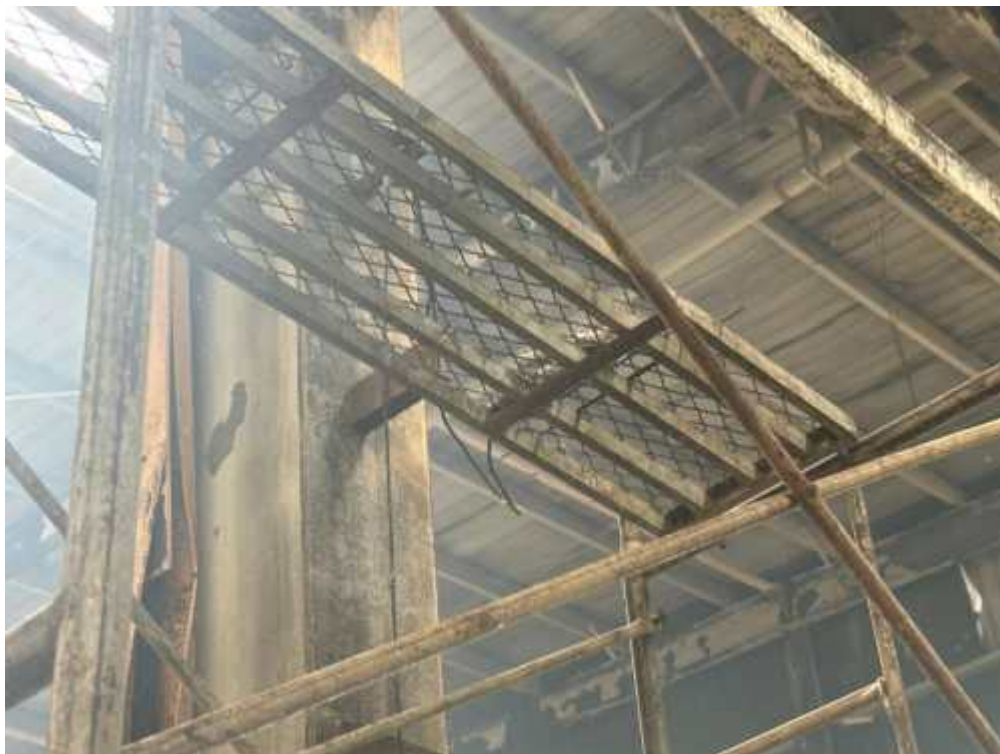
图5 现场脚手架

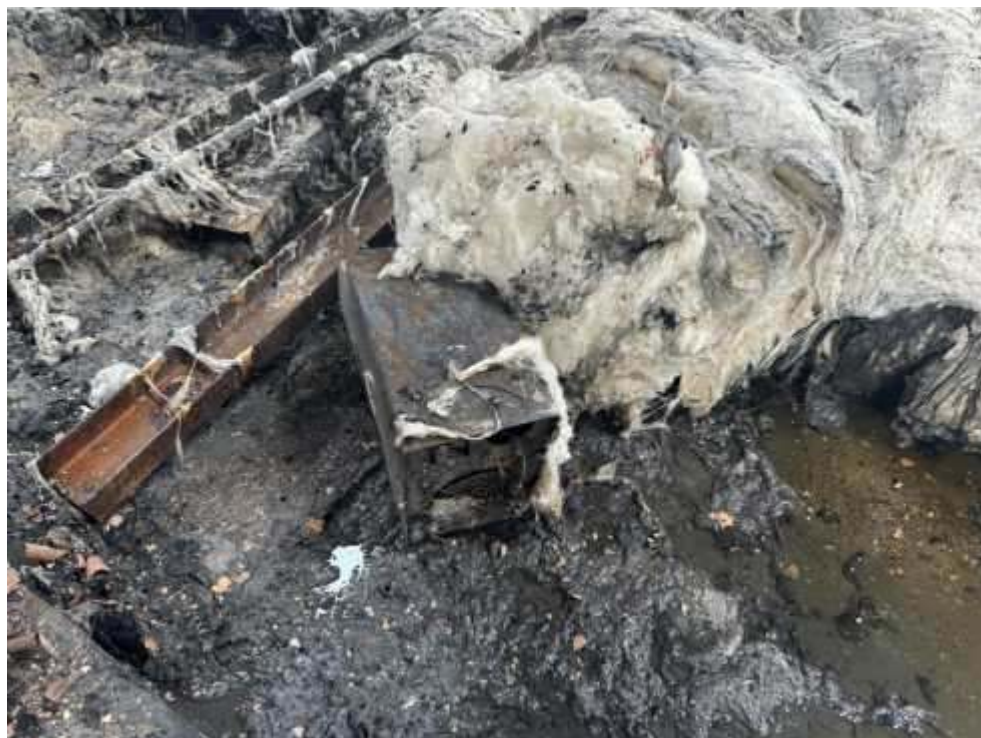
发现大量已使用的焊条。距南侧墙面25米处的第四根钢柱下方地面放置一台电焊机，电焊机与焊枪之间由电源线相连，电焊机整体过火烧损，表面有棉絮附着，仅剩金属框架和内部金属构件。距脚手架南侧3米处的地面上有少量棉絮残骸，距脚手架南侧7.5米处的地面上且紧靠自动打包机，发现大量棉花残骸。

图6 现场电焊机

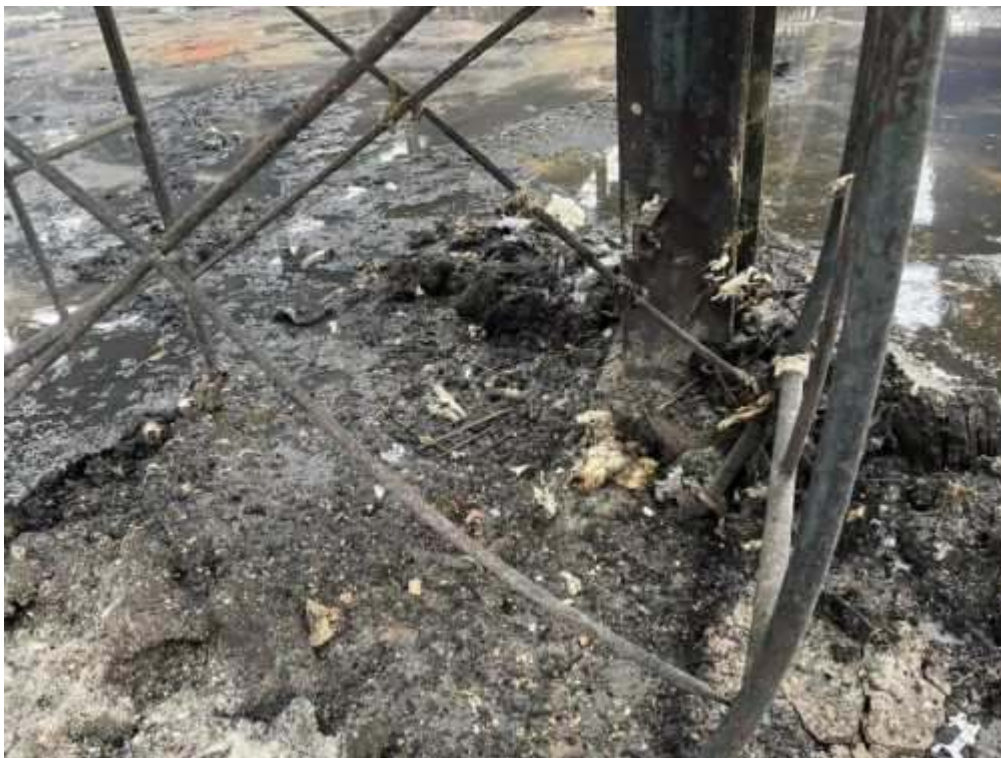
图7 现场电焊条
