## 皋兰什川广东紫辰建筑工程有限公司“3·28”机械伤害一般生产安全事故调查报告

# 皋兰什川广东紫辰建筑工程有限公司 “3·28”机械伤害一般生产安全事故调查报告

2024年3月28日20时30分许，位于皋兰县什川镇上河坪村的广东紫辰建筑工程有限公司石料破碎站发生一起机械伤害事故，造成1人死亡，直接经济损失约100万元。

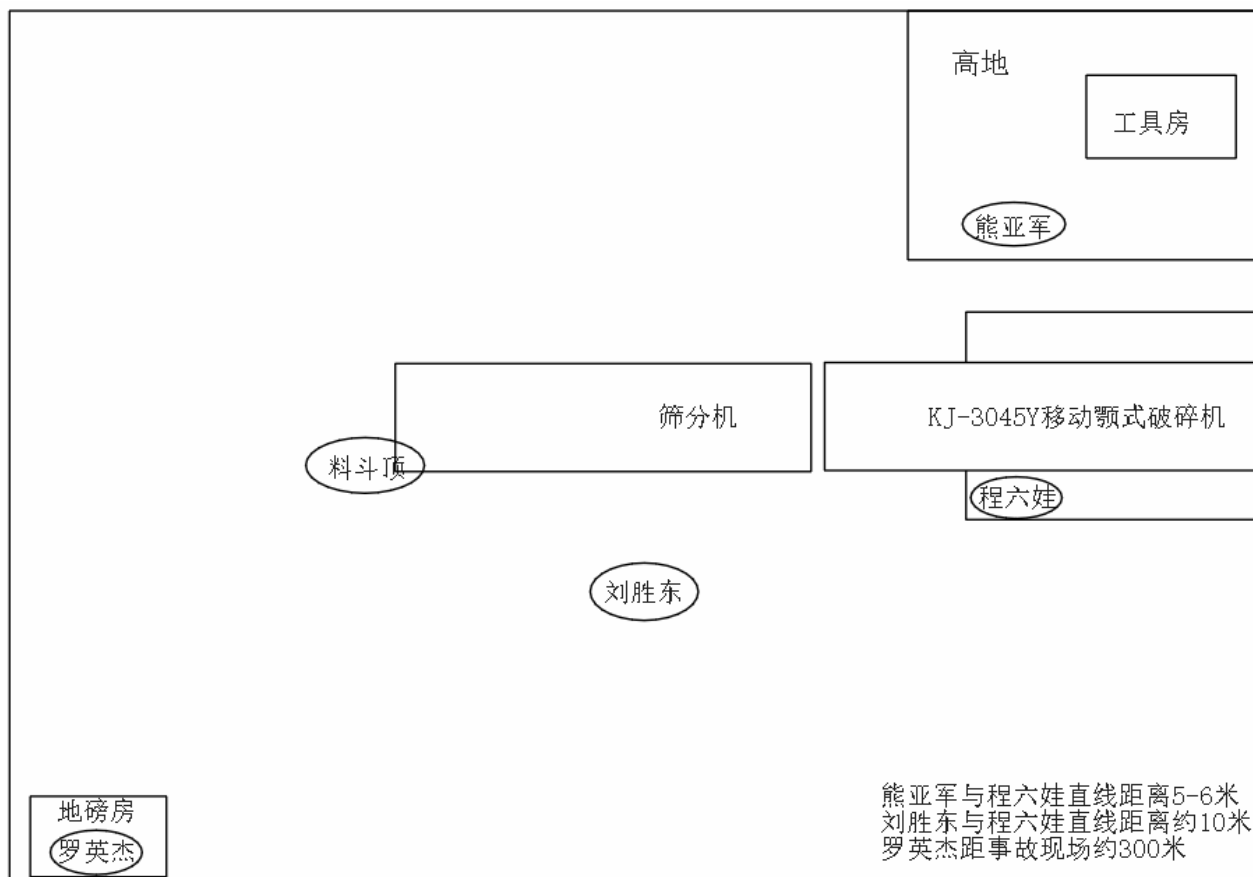
图一：事故现场人员点位图

20时30分左右，熊亚军从工具房取完扳手出来，看到前方颚式破碎机北侧平台上的程六娃突然从钣金防护罩和除铁系统防护罩之间的空隙跌落至下方正在运行的石料输送皮带上。熊亚军立即大声呼喊：“出事了，快停机”，听到呼唤的刘胜东迅速从筛分机附近跑过去并摁下颚式破碎机的急停键，待机器完全停止之后，熊亚军与刘胜东上到设备平台上，发现程六娃已经被输送带输送至筛分机下料斗顶部，头部和上下肢均有出血，有呼吸但是对呼叫无回应。熊亚军与刘胜东合力将程六娃抬至下方空地后，电话报告班组长罗英杰，罗英杰从地磅房赶过来并安排车辆运送程六娃就医。

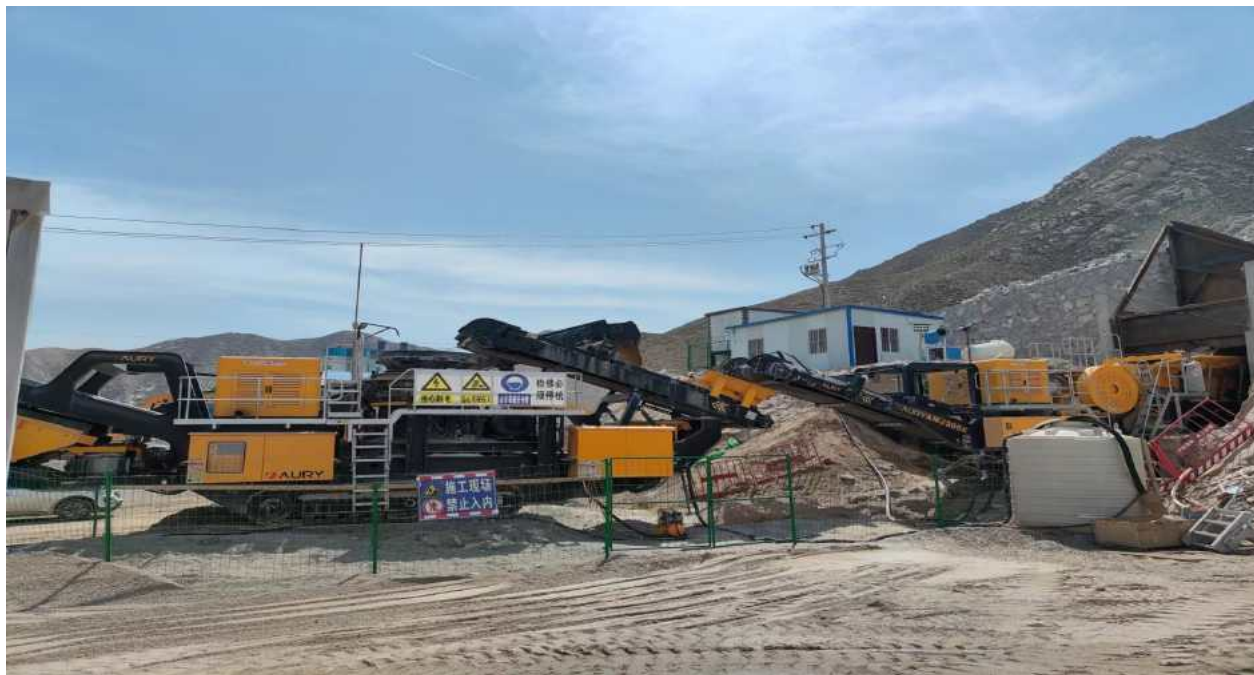
图二：事故现场图1

经过现场勘查，本次机械伤害事故发生在广东紫辰建筑工程有限公司位于皋兰县什川镇上河坪村移动破碎站的颚式破碎机出口平台处，该处平台距离地面高度约为3m，平台与下方的石料输送皮带之间的高度差约0.5m，平台外侧设有钢结构护栏，高度1.2m，立杆间距均小于1m，并设有10cm高踢脚板，平台内侧为设备主体，设备的钣金防护罩和除铁系统防护罩之间有空隙，空隙宽度约45cm，平台下方为石料输送皮带，皮带上方40cm处架设磁性除铁器。现场勘查时地面放置有设备用水桶（容量约5t）一个、桶装润滑油2桶，木制直梯1个，废旧轮胎1个，其它工具材料若干（线缆、水管等）。

2.广东紫辰公司，未严格落实企业安全隐患排查管理制度，未能及时消除生产安全事故隐患，未能排查和整改设备的不安全状态，未对禁止人员进入的全自动运行机械设备设置围栏或者禁入提醒，颚式破碎机平台内侧的钣金防护罩与除铁器支架间空隙处（宽约45cm）无防护措施，作业现场安全监管不到位，导致事故发生。

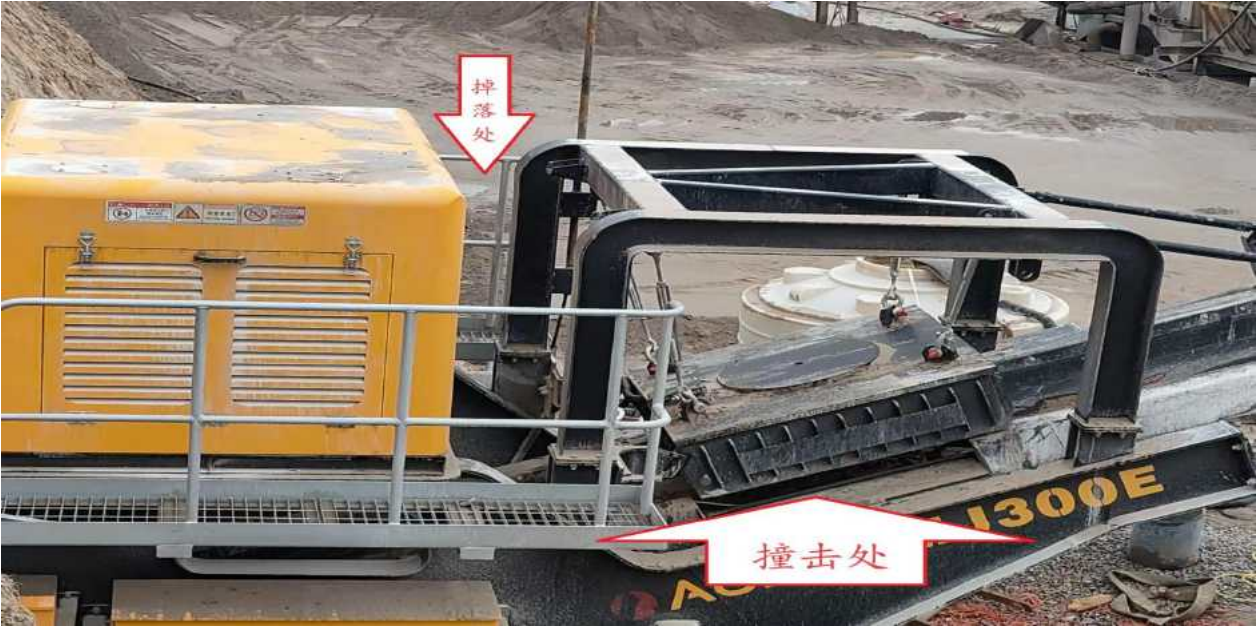
图四：事故示意图

死者程六娃违反操作规程，在设备全自动运行的情况下，冒险进入KJ-3045移动颚式破碎机非工作危险区域内停留和走动，受设备运行张力的影响，身体失去平衡，跌至平台下方0.5米处正在运行的出料皮带上，并随着载有碎石料的皮带，快速通过了皮带与磁性除铁器（架设于皮带上方40cm处）之间的空隙，在此过程中，因除铁器的撞击和挤压而受伤，导致事故发生。
