# 阜新辽宁鑫岳矿业有限公司“10·22” 一般坍塌事故调查报告

阜新市政府事故调查组

2026 年 2 月 5 日

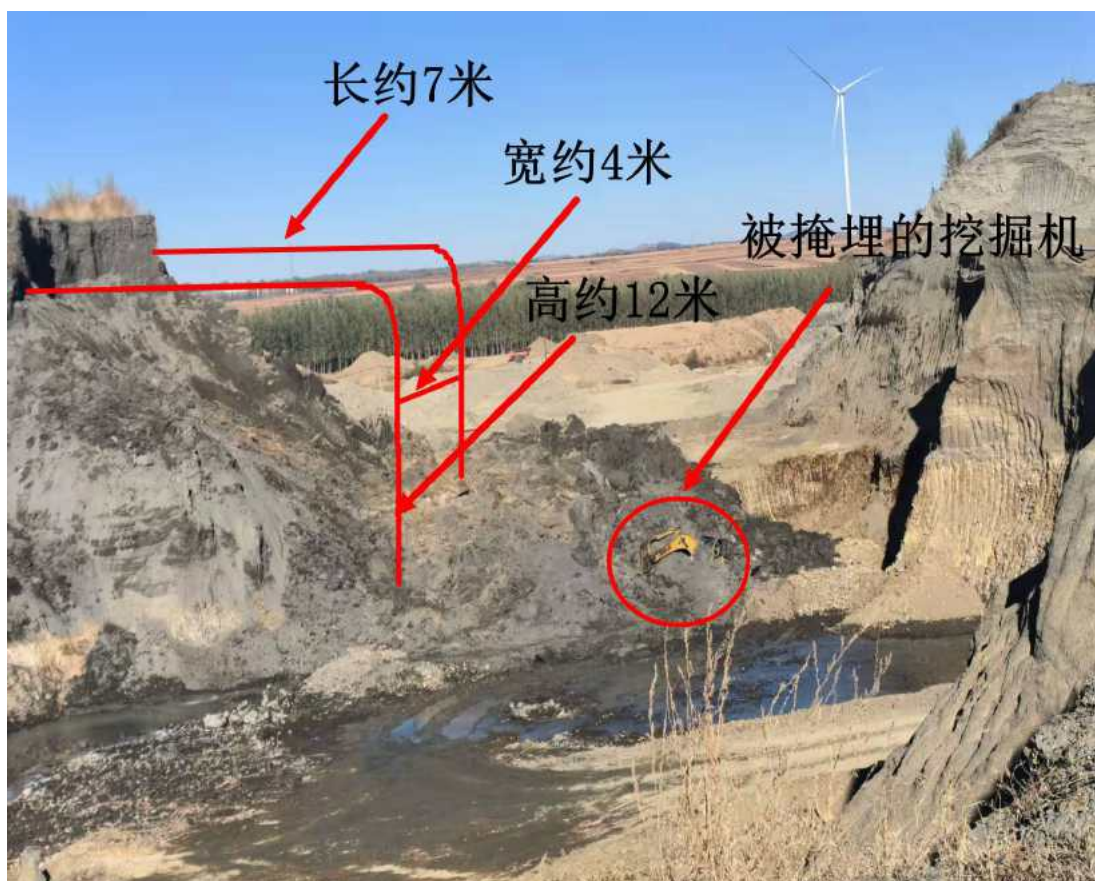
图2 事故现场照片

事故现场坍塌区域长约 7m，宽约 4m，高约 12m，土方量约为 336m<sup>3</sup>。挖掘机驾驶室玻璃被冲击破碎，驾驶室内充满尾料。

事故直接原因是：崔鑫宇违反工作指令擅自驾驶挖掘机在尾料堆坑底进行挖掘作业，因料堆边坡较陡，挖掘作业中产生振动，引发料堆边坡坍塌，导致事故发生。

1. 鑫岳矿业未按照《辽宁鑫岳矿业有限公司尾矿库尾砂回采项目安全设施设计》自上而下逐层回采<sup>[10]</sup>，现场采取分台阶向上挖掘进行回采，导致内坡比增大，边坡较陡。

3. 崔鑫宇违反工作指令擅自驾驶挖掘机从尾料堆二层平台转移到坑底进行挖掘作业，料堆边坡过高且不稳定，因施工作业现场照明不良，崔鑫宇未能及时发现料堆已形成高陡边坡，挖掘作业中产生振动，引发料堆边坡坍塌，导致事故

鑫岳矿业。要深刻汲取事故教训，严格落实企业安全生产主体责任，严防类似事故再次发生。一是要严格履行建设项目安全设施“三同时”，确保安全设施与主体工程同时设计、同时施工、同时投入生产和使用，将事故隐患消灭在萌芽状态。二是要按照《辽宁鑫岳矿业有限公司尾矿库尾砂回采项目安全设施设计》结合实际制定施工方案并按方案施工，同时要加强对施工作业现场安全管理，认真开展事故隐患排查，及时消除边坡角度超过设计规定，夜间作业场所照明环境不良等事故隐患。三是要认真开展从业人员安全生产教育培训，如实记录安全生产教育培训考核情况，组织开展生产安全事故综合应急预案演练，提高作业人员防范事故的能力。四是要按照《生产安全事故报告和调查处理条例》的有关规定，建立生产安全事故报告和调查处理制度，明确事故报告的具体流程、责任人员及时限要求。
