## 柳州市千山木业有限公司“6·26”一般机械伤害事故调查报告

来源：柳北区应急管理局 | 发布日期：2025-09-15 12:00

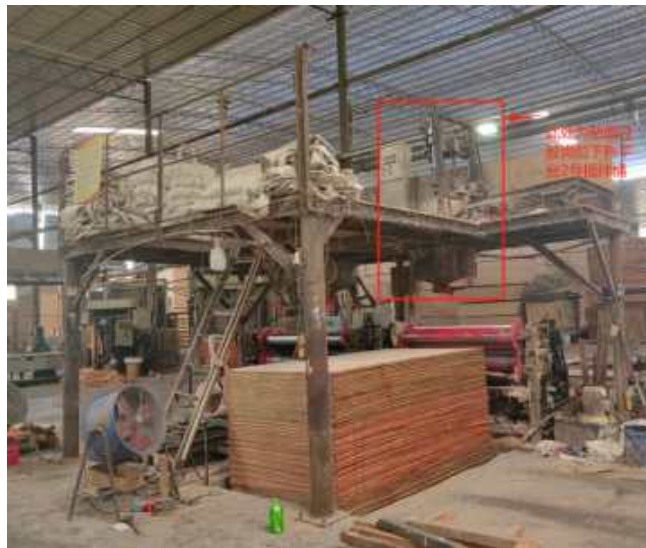
图1 贴面过胶岗位下料平台

2025年6月26日11时许，贴面过胶操作工人黄某根据工作要求，在平台上的2号搅拌桶（直径0.8米、深0.7米）进行工业胶水和工业面粉投料作业。根据监控回视，黄某第一次暂停搅拌机，并打开2号搅拌桶南面胶水罐出胶管阀向桶内投入工业胶水（每桶按要求投入150至200公斤）后，再向桶内投入第一包工业面粉（25公斤/包）。11时20分，黄某向桶内投入第二包工业面粉至半时，启动搅拌机并前往胶水罐关闭出胶管阀后，返回2号搅拌桶继续向桶内投放剩余的工业面粉，在投放的过程中，2号搅拌桶内的搅拌机将面粉袋及黄某一同卷入桶内发生异响并产生强烈震动，位于贴面过胶岗位下料平台东面一楼砂光岗位的工人曾某发现异常后，立即跑至平台查看情况，发现黄某已被卷入2号搅拌桶内。（见图1、图2）

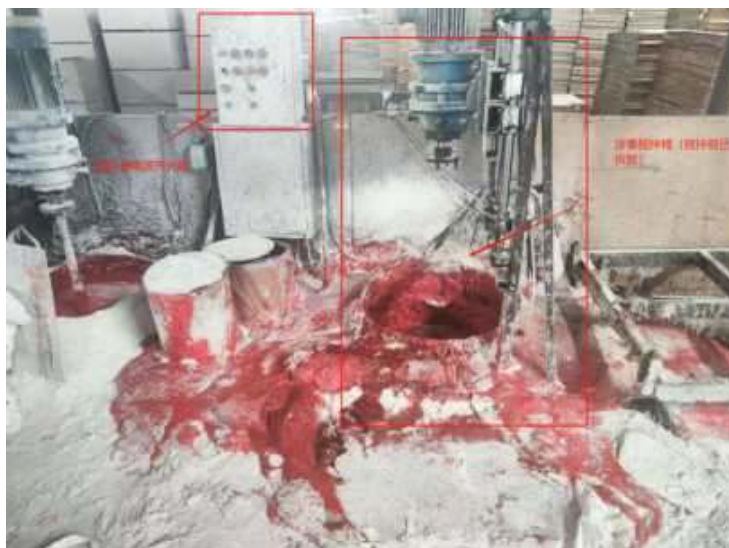
图2 贴面过胶岗位下料平台涉事2号搅拌桶

黄某违反公司《调胶、涂胶安全操作规程》<sup>[[2]]</sup>，在未关停搅拌机的情况下，向搅拌机投入第二包工业面粉，搅拌机将面粉袋及黄某一同卷入桶内遭受机械伤害导致其死亡。

柳州市千山木业有限公司贴面胶机搅拌桶投料口未按《生产设备安全卫生设计总则》（GB5083—2023）<sup>[[3]]</sup>设置安全隔离防护装置（防护架等）；柳州市千山木业有限公司违反《中华人民共和国安全生产法》<sup>[[4]]</sup>，未按要求开展岗位安全操作规程教育培训，安全培训教育工作开展不力，致使员工安全意识淡薄，缺少安全防范知识；未在存在较大危险因素的设备设施上，设置明显的安全警示标志；柳州市千山木业有限公司安全生产管理人员违反《中华人民共和国安全生产法》<sup>[[5]]</sup>，未能及时制止和纠正违章指挥、强令冒险作业、违反操作规程的行为。

柳州市千山木业有限公司应认真汲取事故教训，举一反三，严格落实安全生产主体责任，按照国家标准或者行业标准做好各类安全防护保障措施；加强对从业人员的安全生产教育和培训，并督促从业人员严格执行公司制定各项规章制度及操作规程；落实风险分级管控和隐患排查治理双重预防机制，消除生产安全事故隐患，杜绝事故发生。
