# 海珠江海“4·3”一般爆燃火灾事故调查报告

海珠区政府事故调查组

2023 年 6 月 5 日

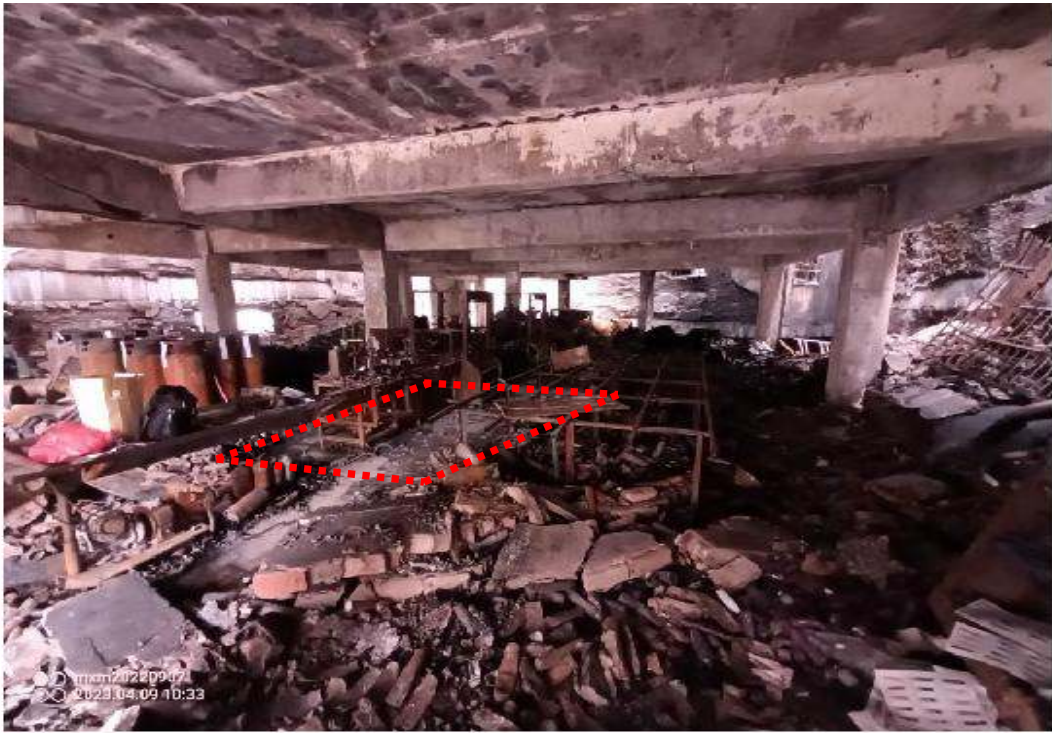
1.海珠区七星岗路 40 号二楼建筑外墙倒塌、砖块向室外抛出，38 号楼东侧门窗部分受冲击损坏，42 号楼室砖块向室外抛出、室外电梯井围蔽结构部分脱落、西面门窗受冲击损坏，44 号楼西墙部分防盗窗及玻璃碎片向东抛出至室内地面、东墙部分防盗窗及玻璃残骸向东抛出至该建筑东侧七星岗路路面，现场抛出物的物块大，分布痕迹整体呈以 40 号二楼为中心向四周放射状（图 1）。

图 1 七星岗路 40 号二楼事发现场(自北向南视角，虚线区域为爆燃核心区域)

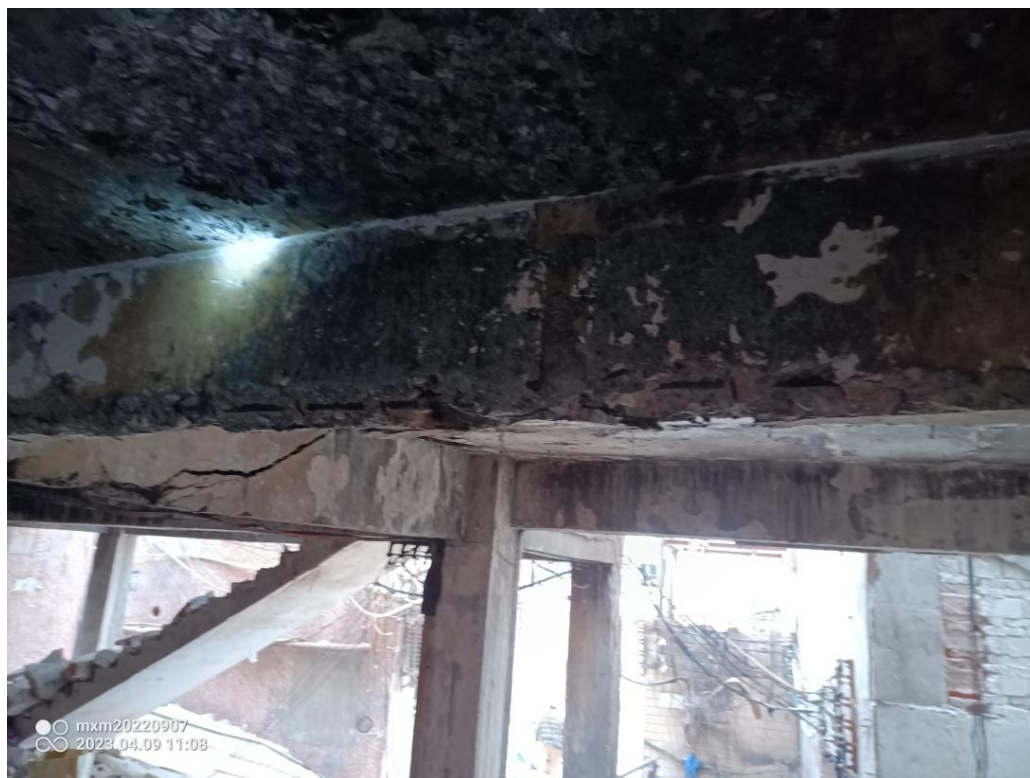
2.七星岗路 40 号二楼室内承重梁柱、屋顶、地面局部开裂。爆燃核心区为事发前蒙\*丽等人戳罐作业区域，即打包操作台、推进剂充填单元以及液化气瓶堆放外边界区域（图 2），该区域屋顶南北主梁存在一条宽度约 10mm、长度约 2500mm 的对称分布的裂纹；部分横梁截面断裂痕迹明显，局部与天花板分离，南北、东西交叉梁与屋顶面之间均暴露出钢筋，属于爆燃超压作用的后果（图 3）。

图3 发胶作坊屋顶南北主梁、顶面开裂情况

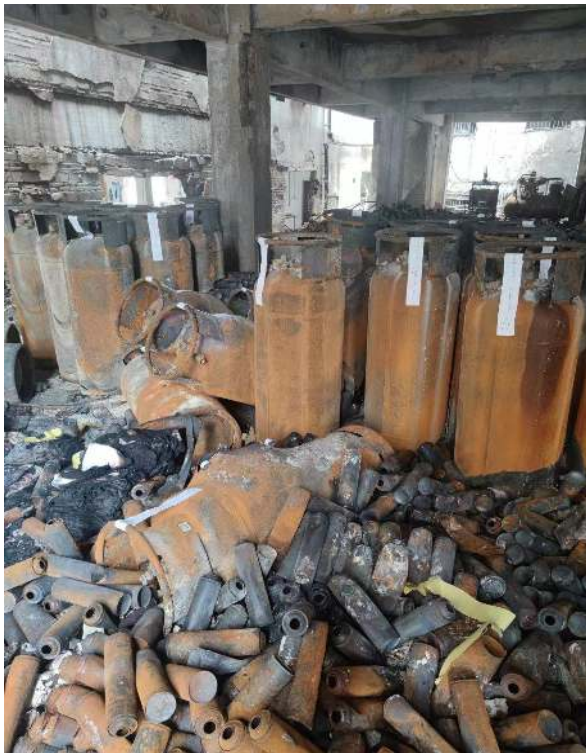
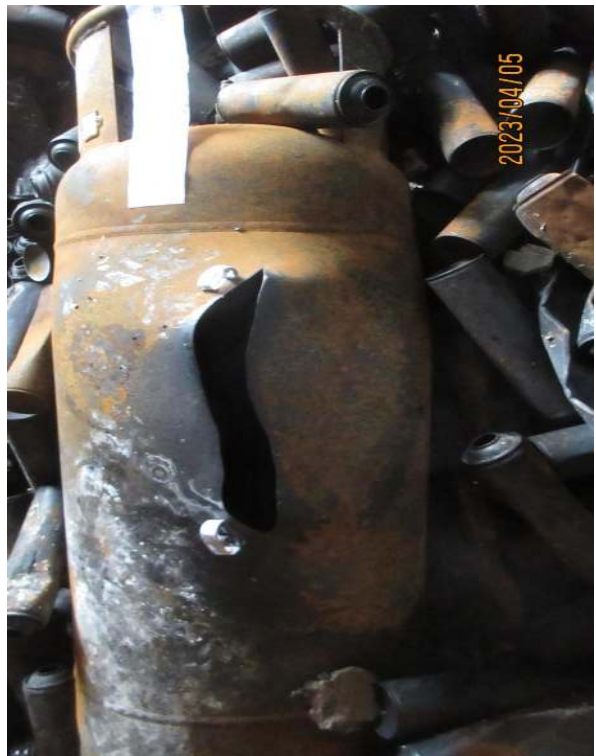
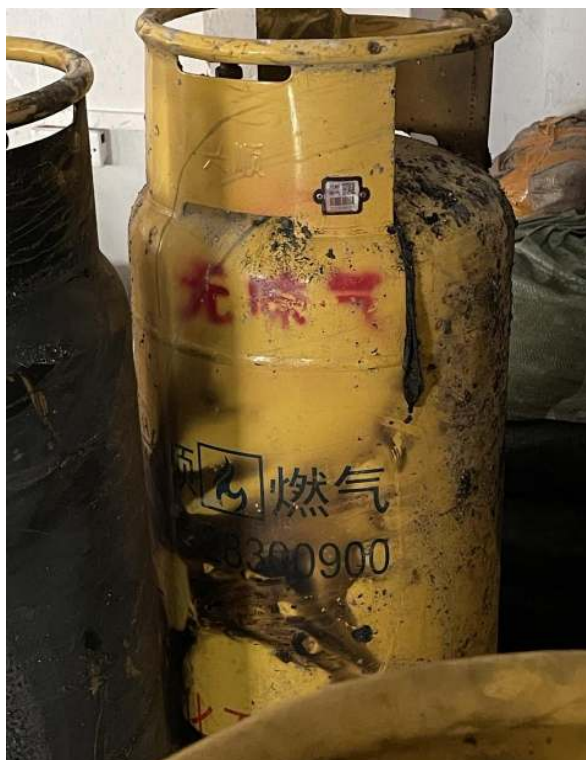
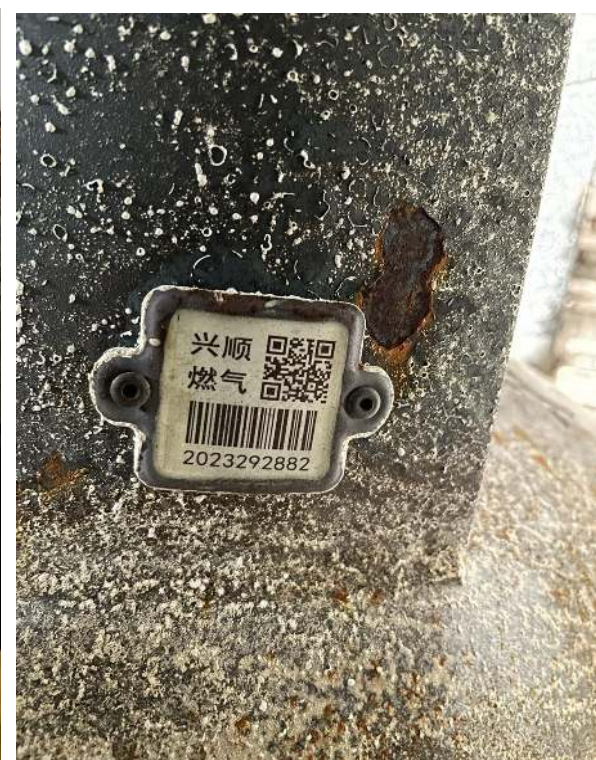
4.室内残留 50kg 液化石油气瓶 27 具、15kg 液化石油气瓶 1 具，均为空瓶（其中 6 个瓶身炸裂，4 个瓶头炸掉）。周边排查发现被炸飞至相邻厂房的 50kg 液化石油气瓶 1 具，掉入一楼 50kg 液化石油气瓶 6 具，均为空瓶。现场总计发现 34 具 50 公斤钢瓶和 1 具 15 公斤钢瓶。瓶身标有“兴顺燃气”、“无味气”字样（图 5、图 6、图 7、图 8）。

图 5 事发现场的液化石油气瓶

图 6 现场发生物理爆炸的液化石油气瓶

图 7 炸飞至相邻厂房的液化石油气瓶

图 8 液化石油气瓶瓶身标签

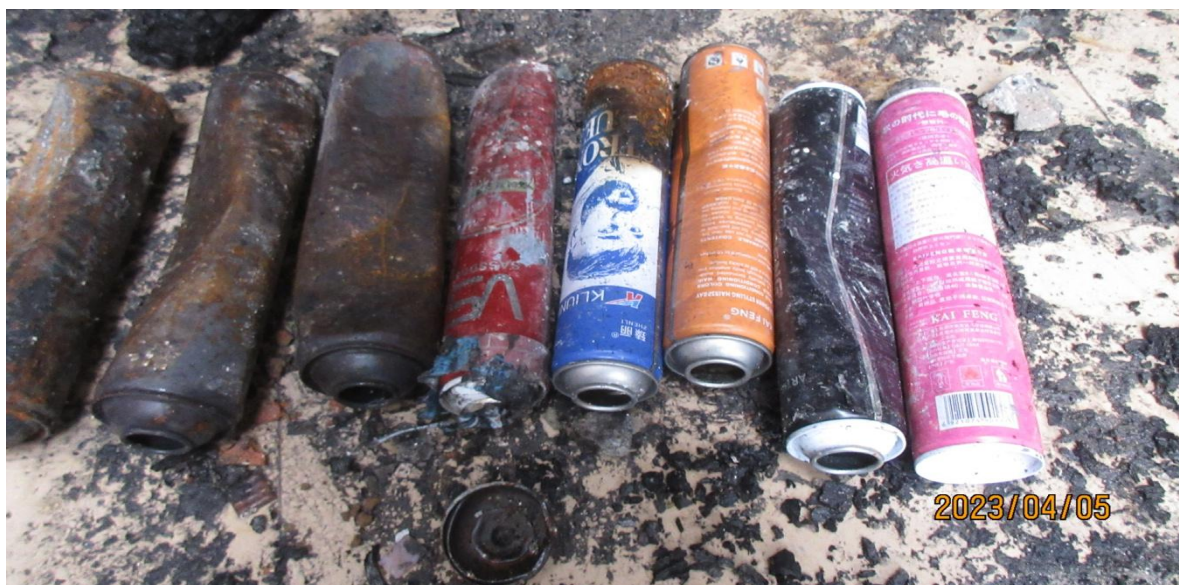
5.室内有大量经过烧损的发胶等气雾剂空罐和少量已完成充装的成品罐体(图9)。罐体外表显示有“KAIFENG”“凯丰”“喷发干胶”等字样,容量为420ml(图10、图11)。

图9 事发现场的气雾剂空瓶

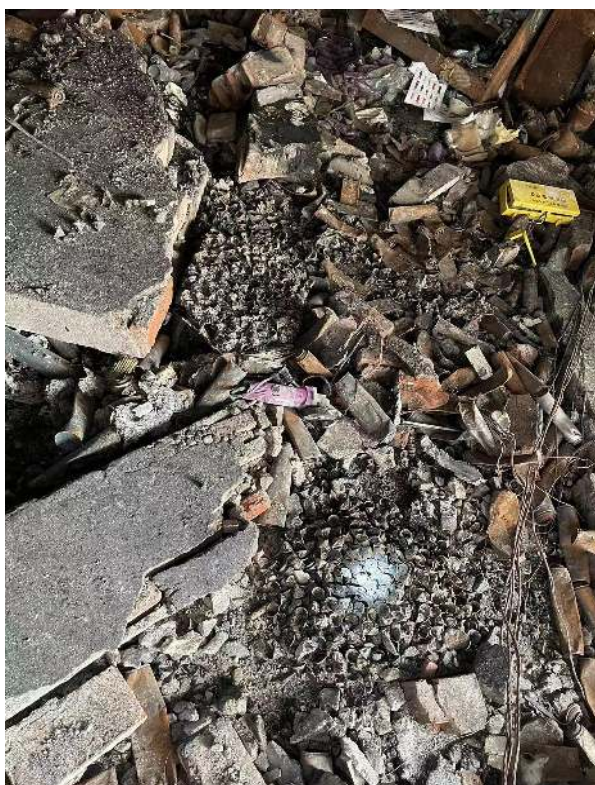
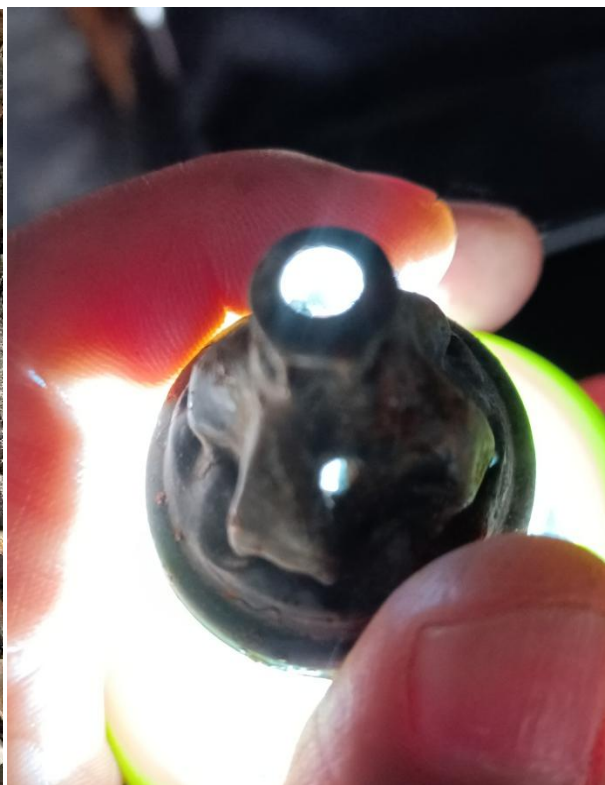
6.在事发现场发现有近千个经过戳孔、拔出的发胶罐密封盖，密封盖已经变成棱锥形，每个盖上均有一菱形小孔洞（图 12、图 13）。

图 12 大量经戳孔、拔出的发胶罐密封盖

图 13 经戳孔、拔出的发胶罐密封盖

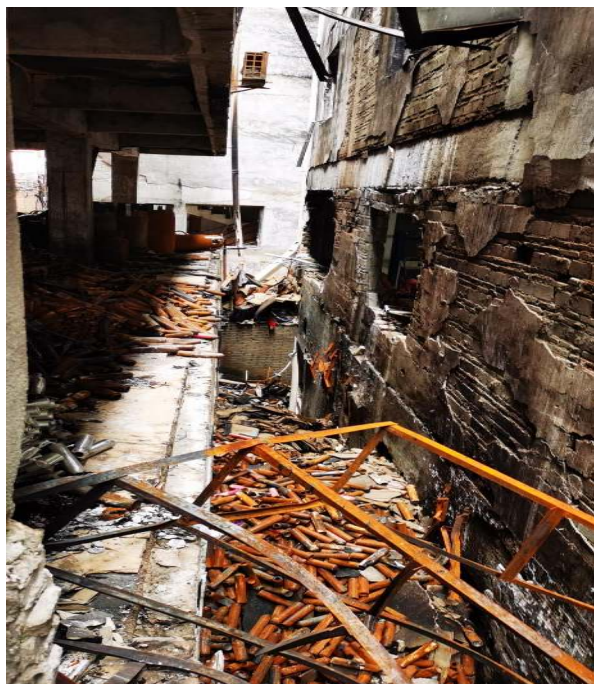
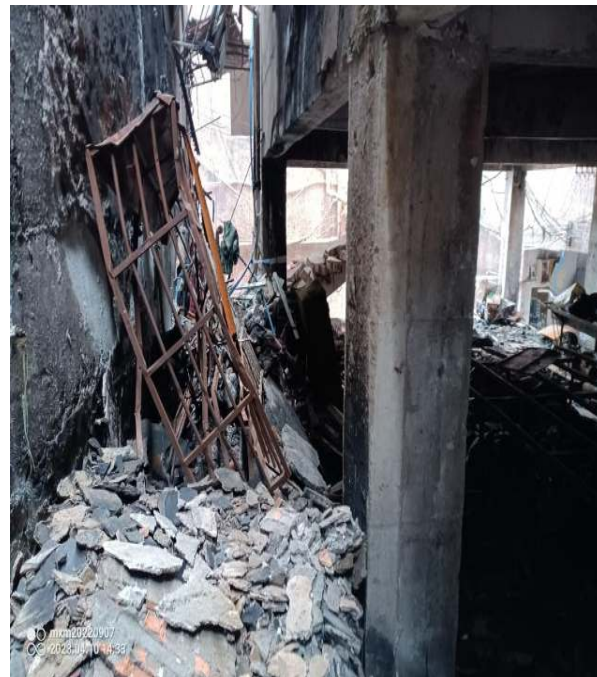
关于火灾危险性的规定，毕\*直发胶作坊为火灾危险性甲类<sup>[3]</sup>生产场所，应按照甲类厂房的标准设置与周边建筑物的防火间距。经勘测七星岗路 40 号与周边建筑物间距，现场楼距分别为：与 44 号厂房间距为 1.4 米；与 48 号楼间距最小为 0.7 米；与 38 号楼最小间距为 1.2 米；与 42 号楼最小间距为 1.4 米，与周边建筑间距均小于 2 米（图 14、图 15、图 16）。周边有人员宿舍、制衣厂、快递分拣中心等，不符合《建筑设计防火规范》第 3.4.1 条<sup>[4]</sup>及表 3.4.1 关于防火间距的最低要求（厂房 12 米、民用建筑 25 米）。

图 14 七星岗路 40 号与周边建筑物间距

图 15 发胶作坊与周边建筑物间隔

图 16 发胶作坊与周边建筑物间隔

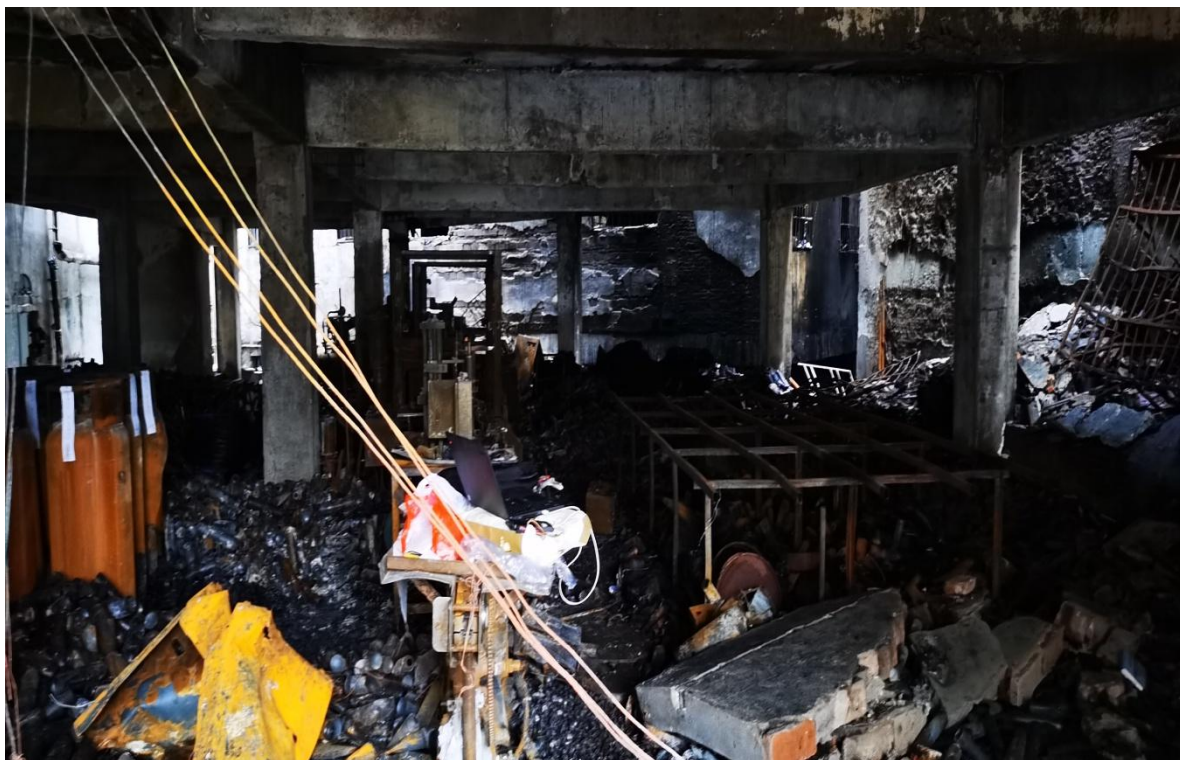
10.发胶作坊内 380V 动力电缆、220V 照明电源线均未见金属套管<sup>[7]</sup>（图 17）。

图 17 电源线未采用金属套管保护

(3) 在易燃易爆的作坊内敷设电气线路, 380V 动力电缆、220V 照明电源线均未采用金属套管, 不符合防爆要求, 违反了《气雾剂安全生产规程》(AQ3401-2011) 4.7.3、4.7.8<sup>[17]</sup>的规定。

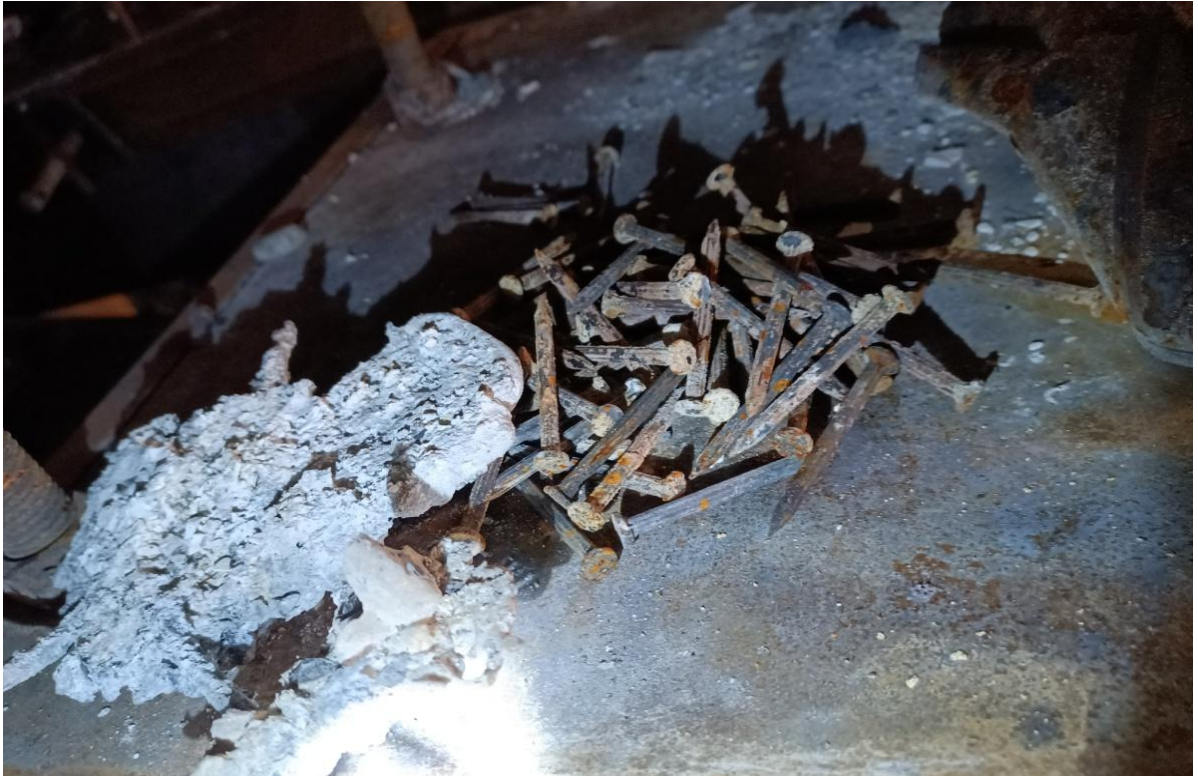
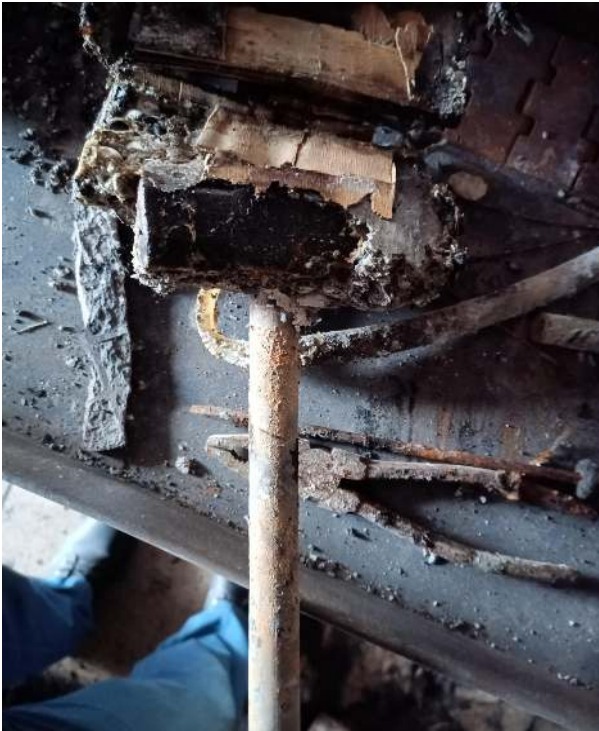
12.现场存在大量非防爆工具，如铁锤、戳罐的水泥钢钉、胶钳、剪刀、电动切割机、螺丝刀、扳手等易发生火花的工具<sup>[9]</sup>（图 18、图 19、图 20）。

图 18 易发生火花的水泥钢钉（戳罐用）

图 19 铁锤

图 20 易发生火花的工具

结合上述现场勘查结果，该发胶作坊内普遍使用非防爆的工具，如铁锤、钢质扳手、螺丝刀、剪刀、胶钳以及戳罐用的水泥钢钉，特别是戳罐作业本身需要用铁锤（钢质）打击水泥钢钉、水泥钢钉撞击马口铁发胶罐的上端盖，这两个撞击频繁而直接存在产生撞击火花的可能性，是本起爆燃事故最为可能的点火源。

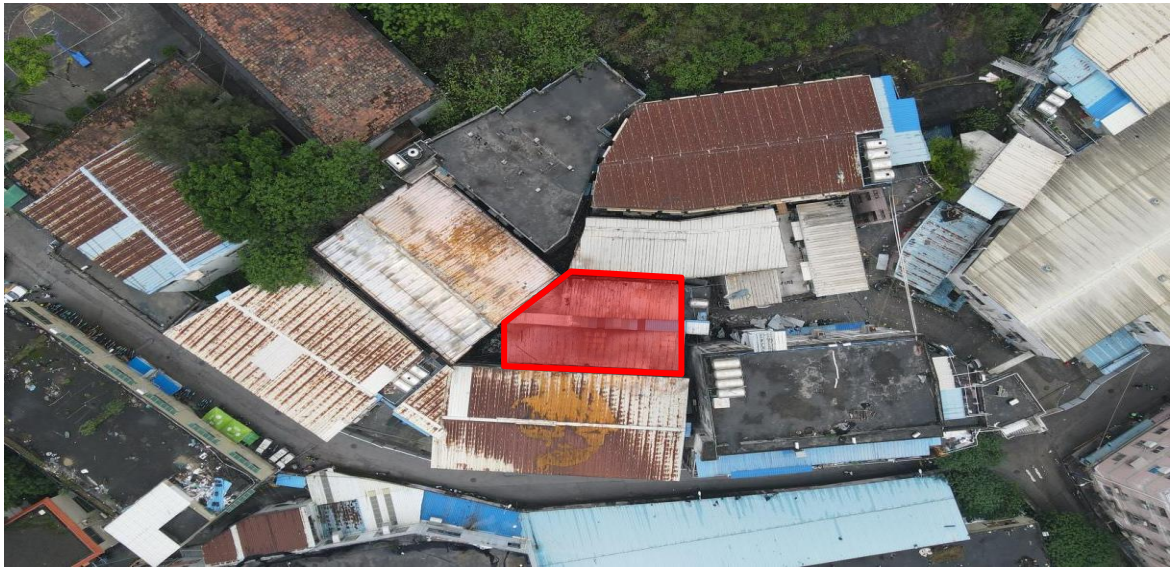
图 21 现场航拍方位图（红色框为七星岗路 40 号）

事发建筑物位于七星岗路40号，吴\*威于2007年建成该物业，为四层建筑，其中一至三楼为钢筋混凝土结构、四楼为墙体加铁皮顶棚结构，建筑占地面积约220平方米，单层建筑面积约150平方米。其西侧为38号楼、东北侧为42号楼、东侧为44号楼、东南侧为46号楼、西南侧为48号楼（图21）。
