# 南山粤海“10·15”一般物体打击事故调查报告

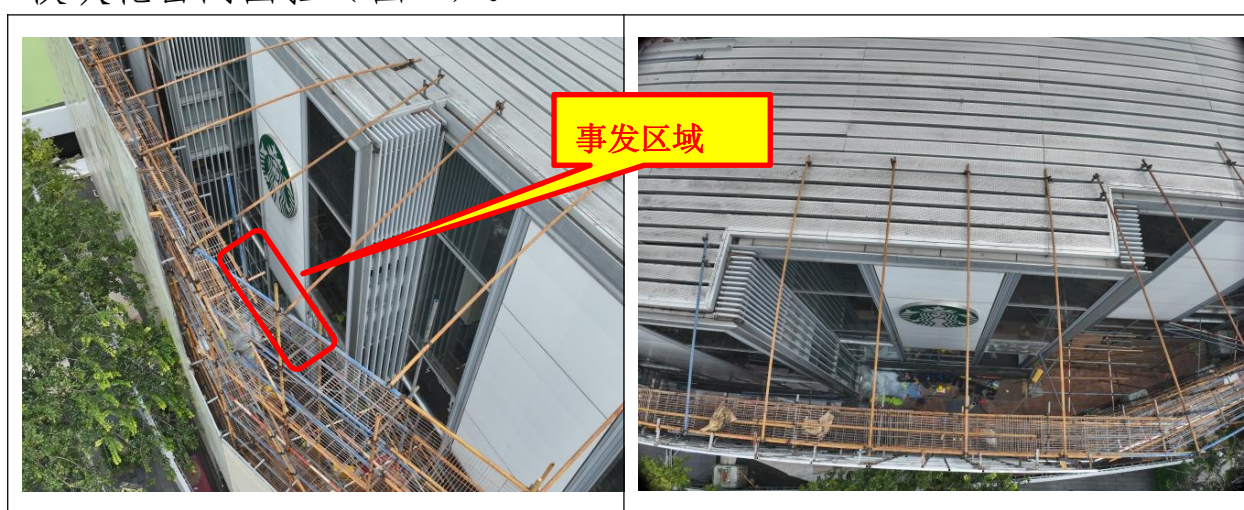
该项目四周已完成扣件式钢管脚手架搭设，脚手架顶部已用钢管与建筑物屋面结构形成连接，脚手架外立面部分区域已加装模块化密闭围挡（图2）。

图2 项目整体情况

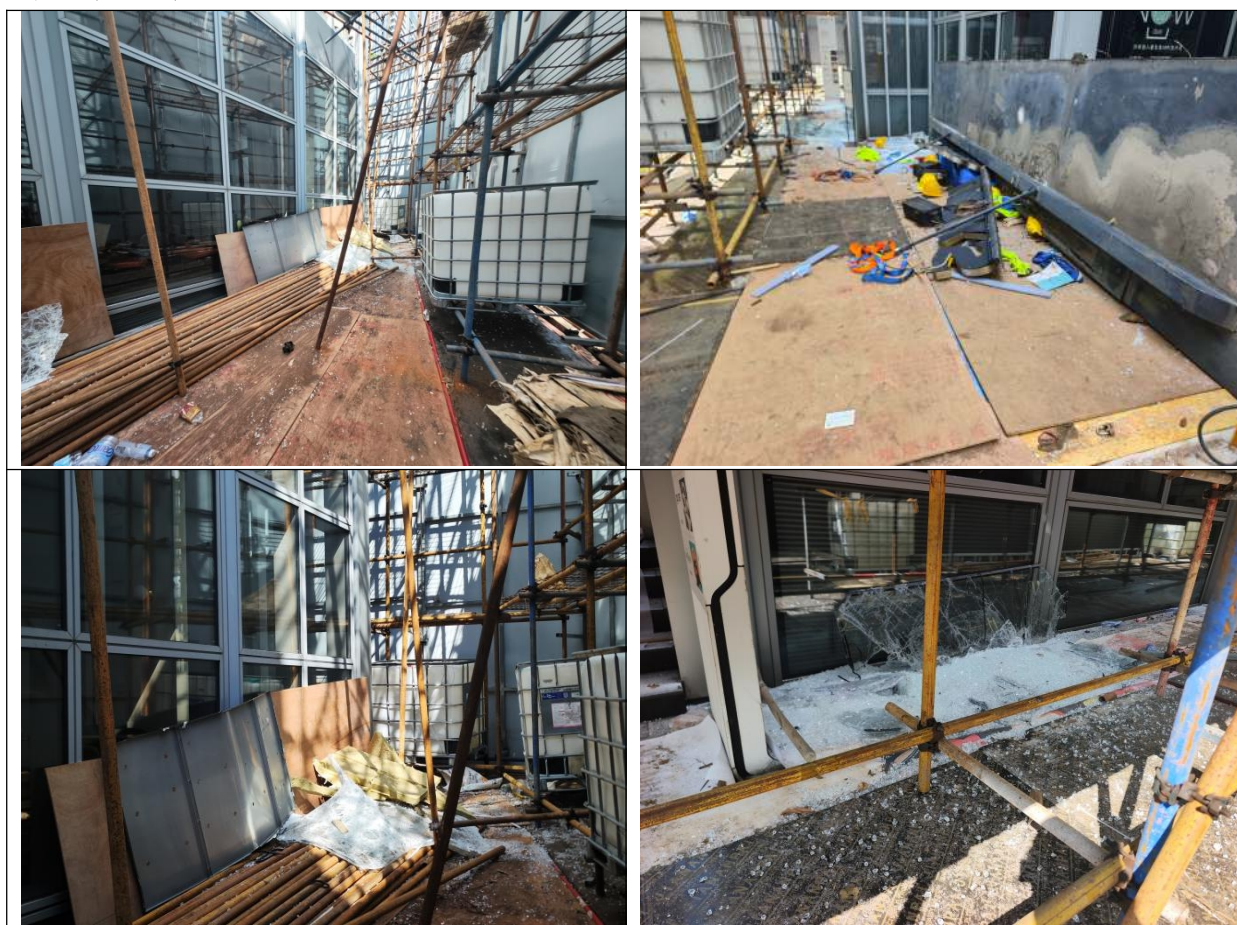
围挡内部地面可见钢管脚手架配件、安全带、安全帽、大量

玻璃碎片（图3）。

图3 事发现场情况

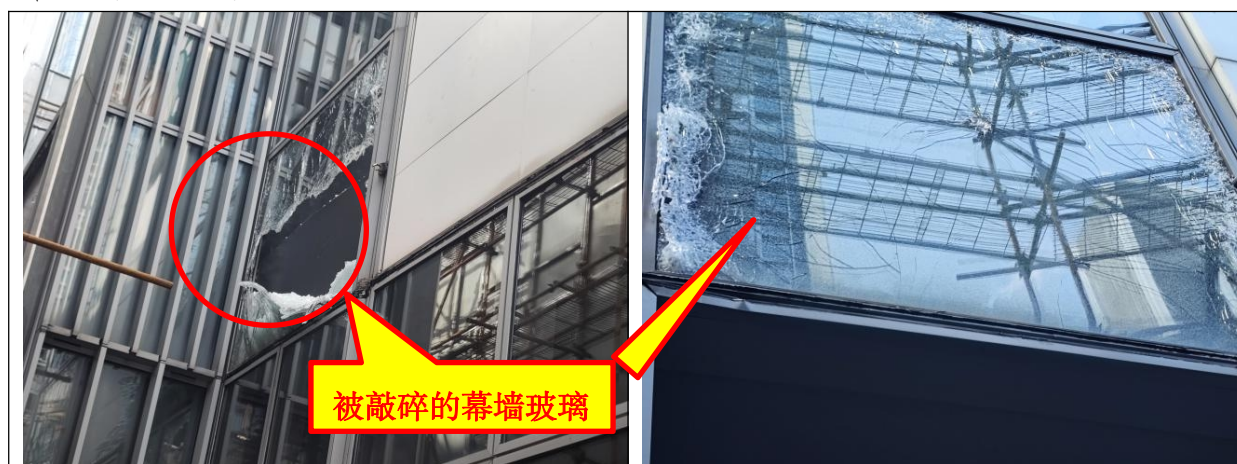
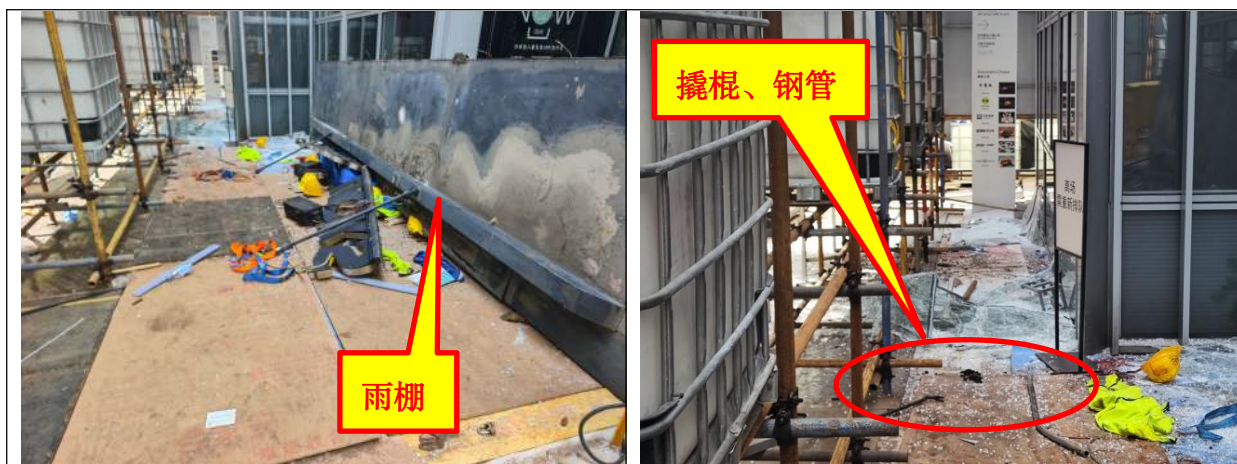
地面靠近玻璃幕墙墙根处有一黑色金属板材雨棚，建筑物玻璃幕墙外立面有多块玻璃处于破损状态，原雨篷上方左侧有部分区域的玻璃已脱落；在脚手架底部有一根撬棍和一根已弯曲的钢管（图4、图5）。

图 4 幕墙及地面状态

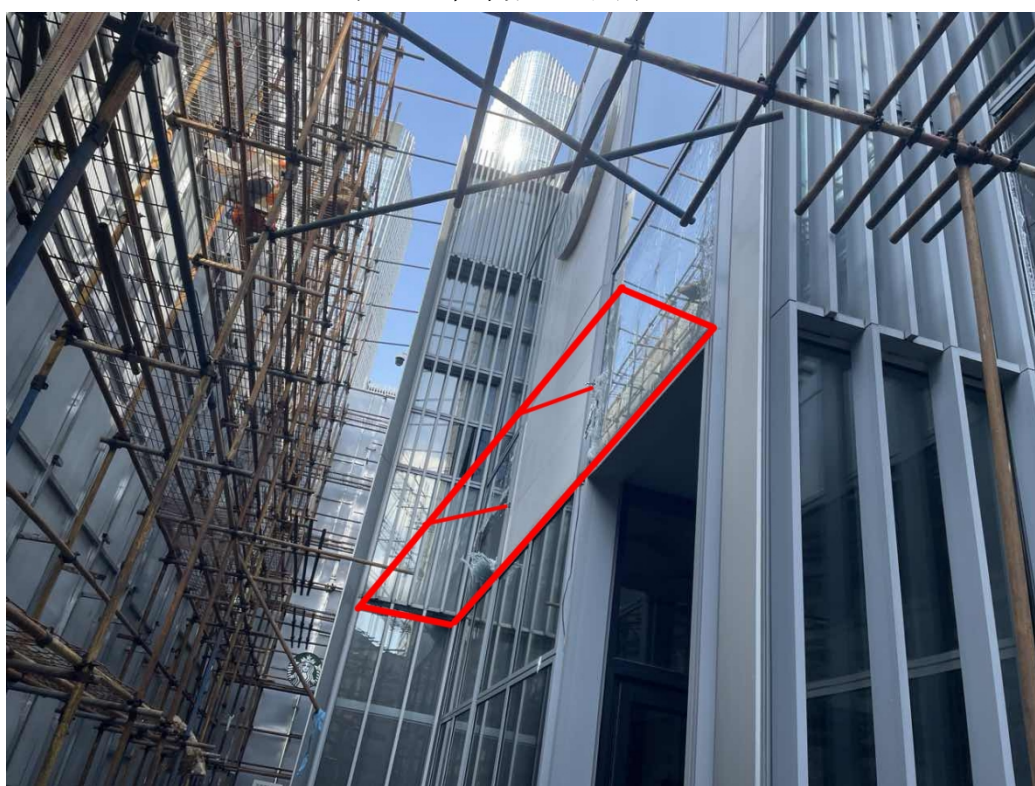
图 5 雨棚未坠落前布置简图

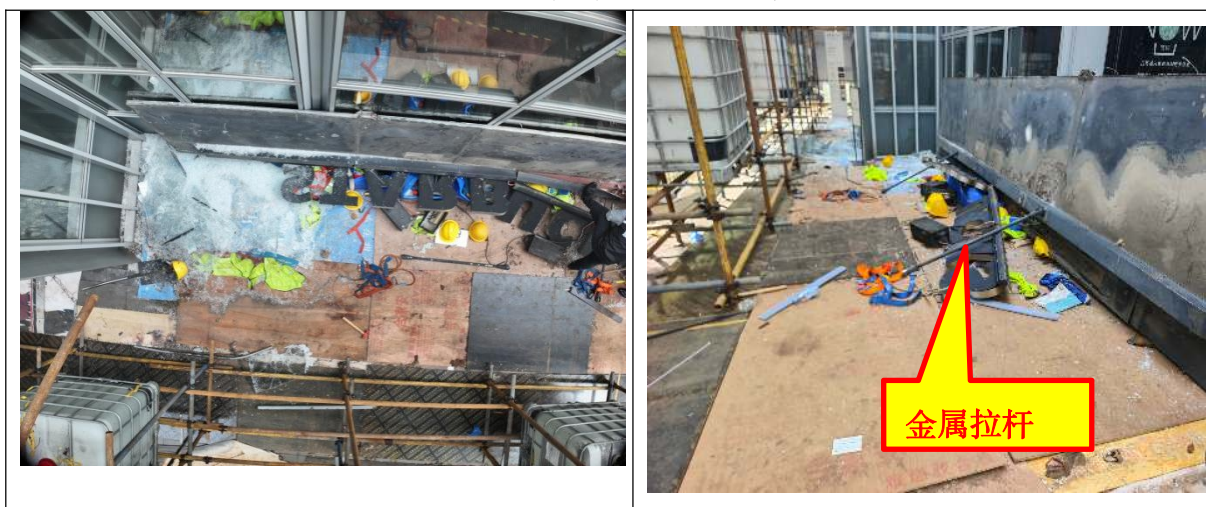
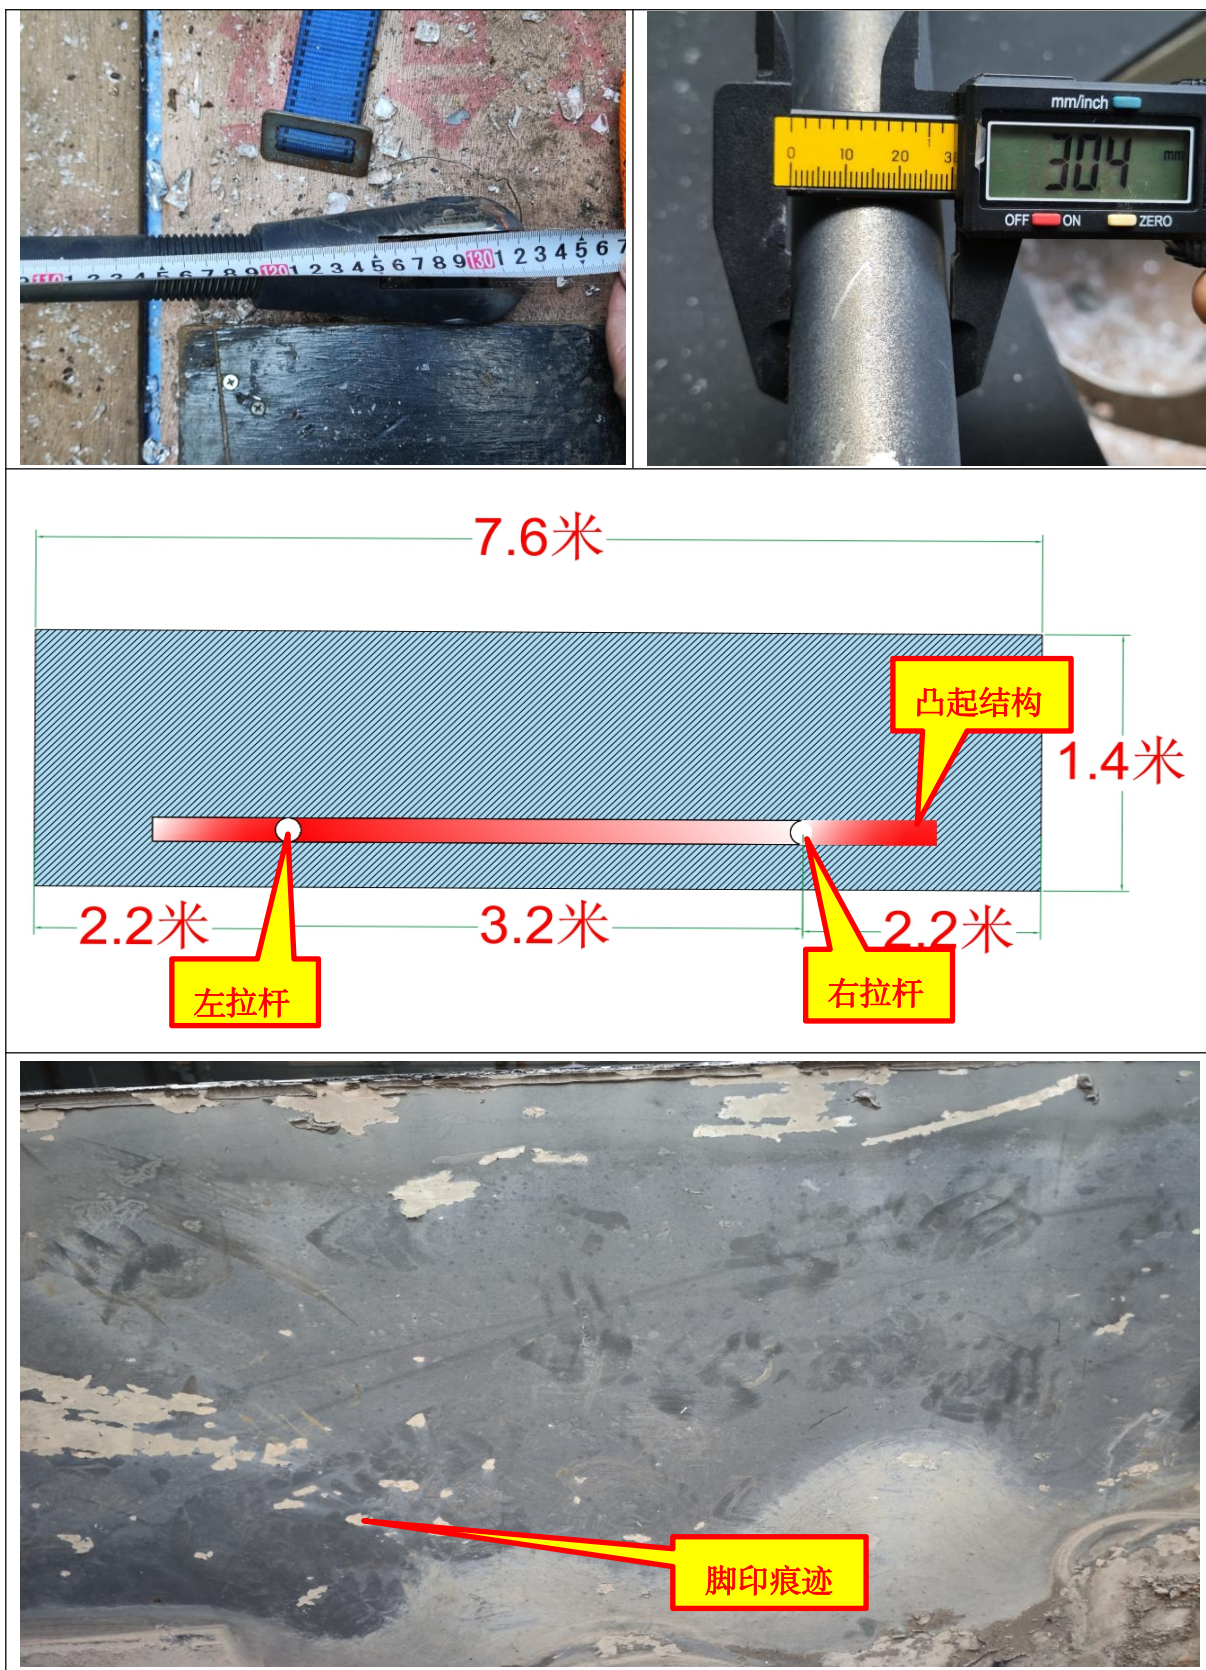
雨篷的尺寸为：长 7.6m、宽 1.4m、板厚 44.6mm；金属拉杆直径 30.4mm，长 1.3m。雨篷面板有踩踏脚印（图 7）。

图 7 雨篷相关情况

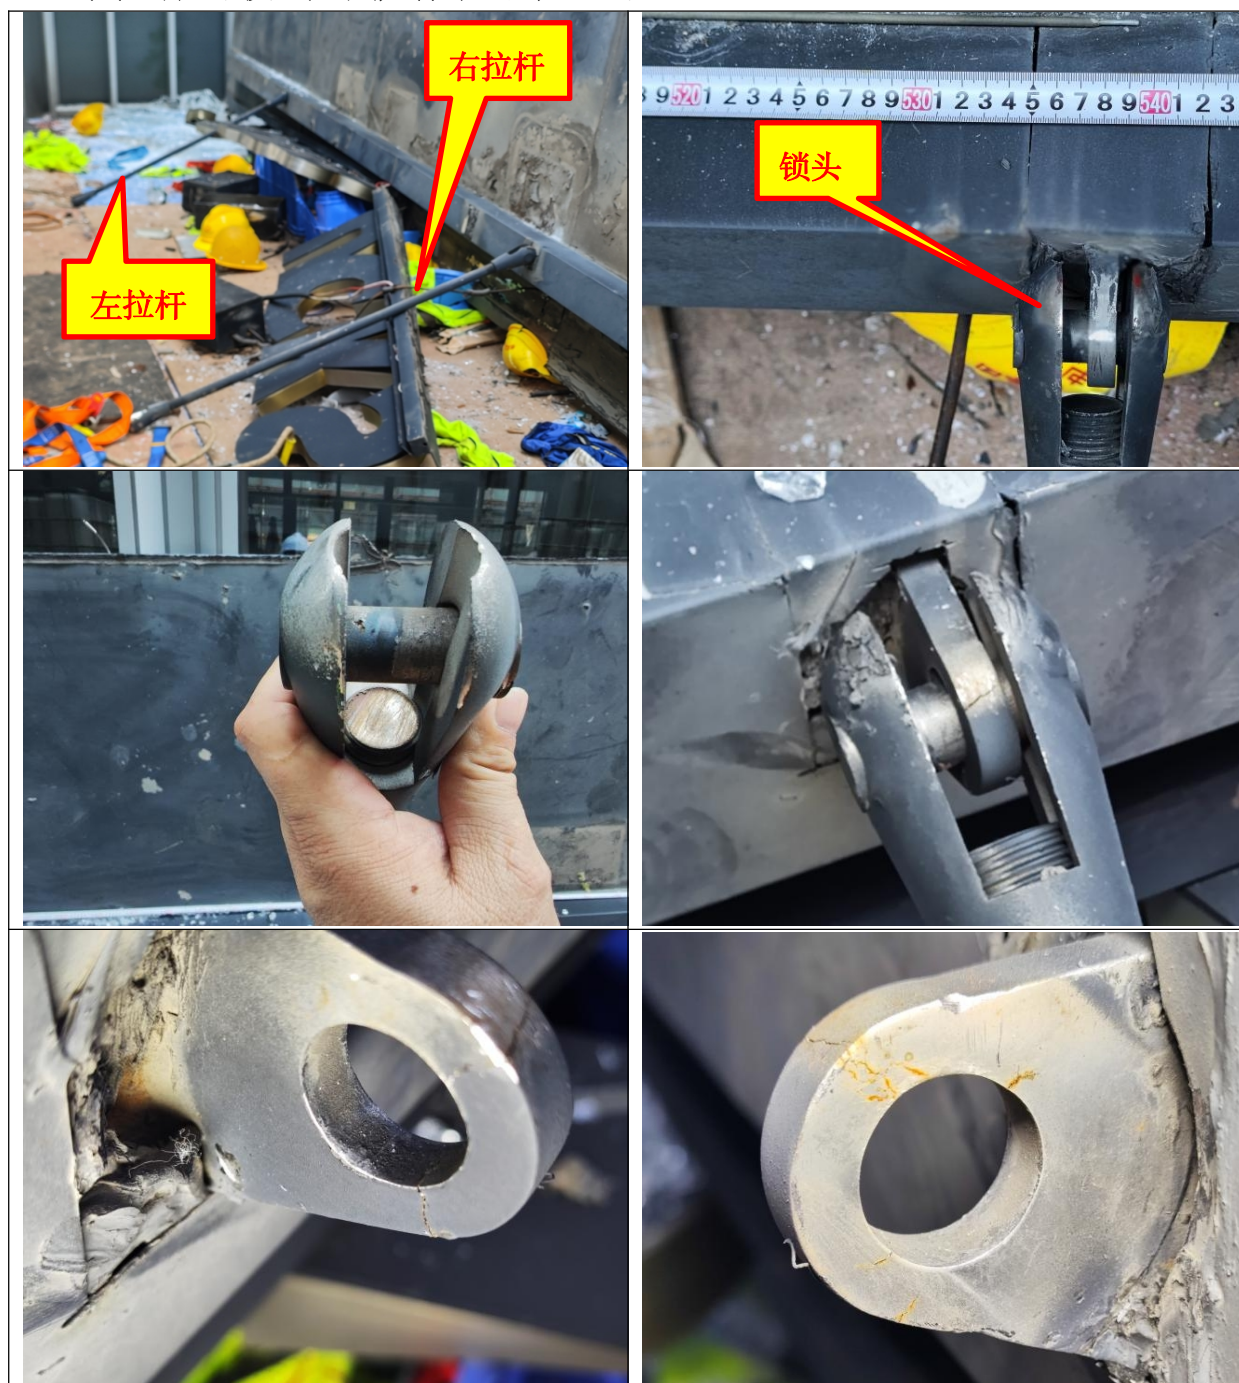
金属拉杆连接头完好，拉杆与锁头调节螺丝啮合紧密；雨棚上与拉杆连接的耳板存在裂痕（图8）。

图8 商铺雨篷吊挂装置状态

据调查分析，结合第三方安全机构出具的技术鉴定报告，本次事故的直接原因为：事发区域未设置玻璃拆除作业所需的作业平台，不具备开展该项作业的安全条件；现场工人安全意识淡薄，

多次在雨棚上进行玻璃拆除作业，作业区域紧临雨棚拉杆连接节点，该连接节点在外部荷载作用下后存在断裂风险，进而引发雨棚整体坠落。

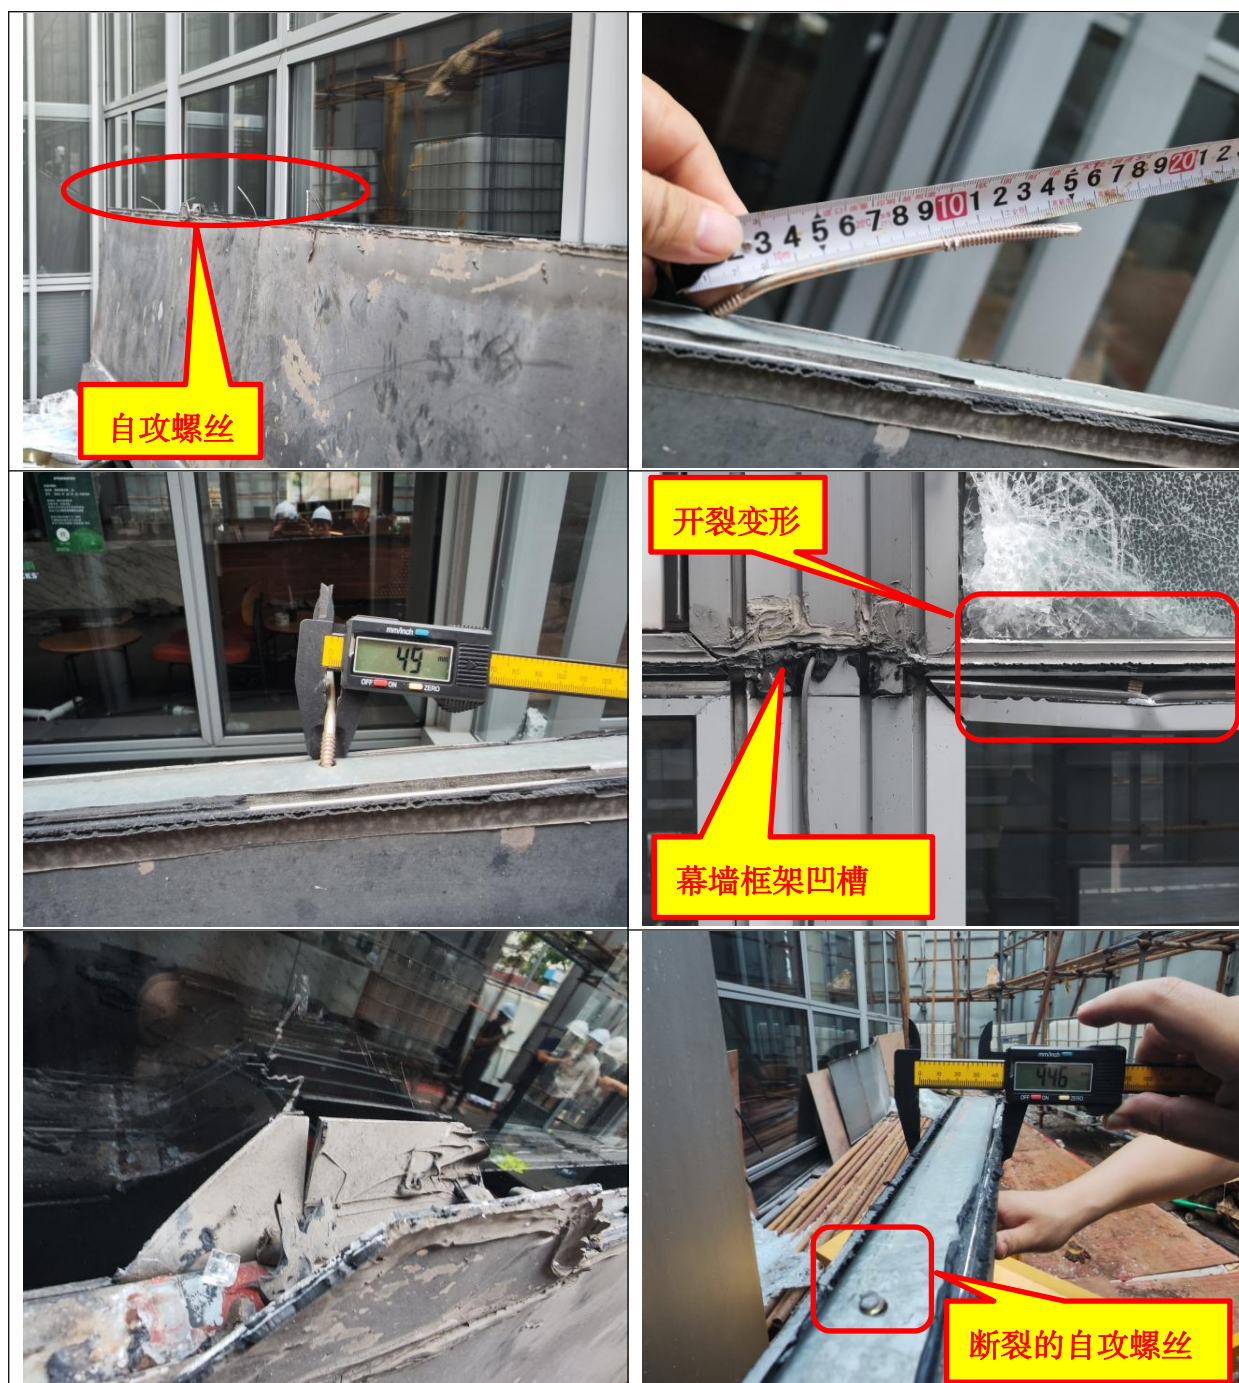
雨篷与幕墙框架连接一侧残留有多根长15cm、直径4.9mm的自攻螺丝，部分自攻螺丝已弯曲，部分自攻螺丝断裂后残留在幕墙框架内；幕墙框架存在局部开裂变形（图9）。

图 9 雨篷与幕墙框架连接处状态

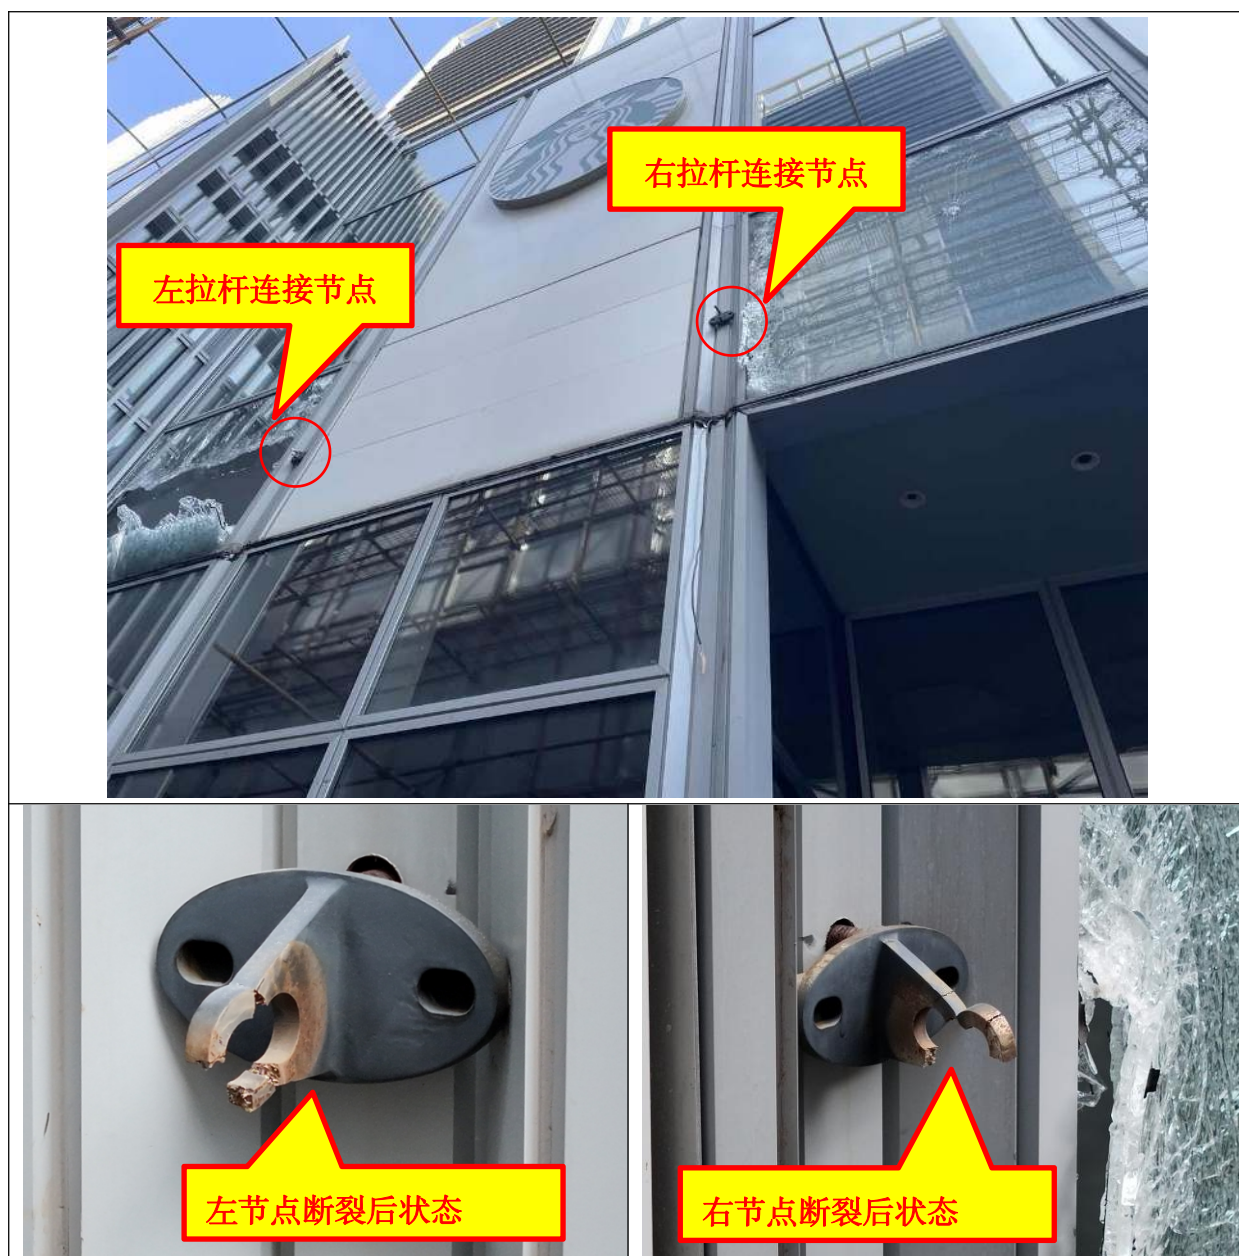
左右拉杆连接节点底座与幕墙框架连接完好，节点状态如图 10 所示。

图 10 幕墙框架处拉杆连接节点状态
