# 日照开元森泊度假乐园项目 “5·3”一般高处坠落事故调查报告

2024年5月3日8时40分许，位于山东省日照市东港区银涛路与海天二路交汇处的日照开元森泊度假乐园项目发生一起高处坠落事故，造成1人死亡，直接经济损失约123万元。

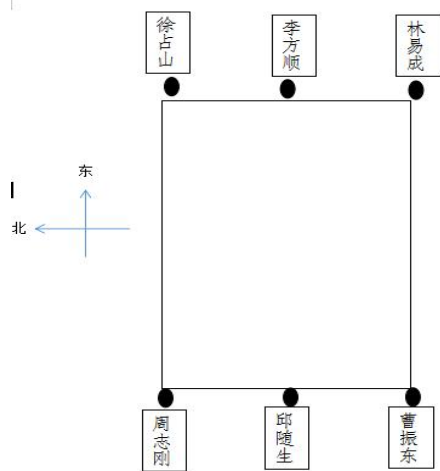
图 1 林某成站位示意图

（一）事故发生经过。2024 年 5 月 3 日上午 6 时 30 分，幕墙工程劳务施工实际承包人杜某，召集劳务施工人员召开晨会。6 时 50 分，晨会召开完毕后，杜某将每日工组人员进行分工作业。由林某成、李某顺、徐某山、周某刚、邱某生、曹某东 6 人负责安装集市广场 6#采光顶玻璃（图 1 为作业站位）。约 8 时 40 分左右，劳务施工人员林某成、李某顺、徐某山、周某刚、邱某生、曹某东 6 人共同抬起玻璃，在安装移动过程中，林某成踏空坠落至地面。

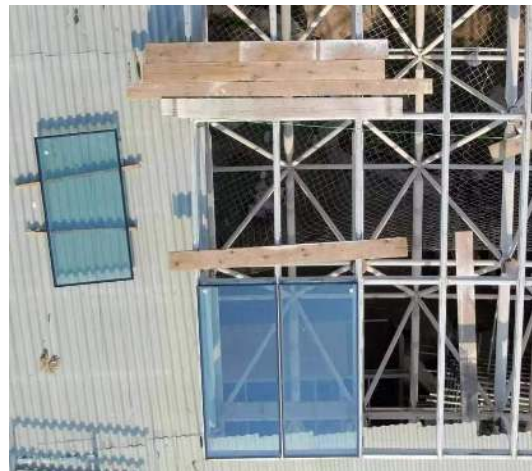
图 2 6#采光井现场俯视图

发位置位于开元森泊度假乐园 2#儿童乐园集市广场屋面第六个采光井。事发时，该作业面有 6 人同时作业。操作平台为木脚手板（长 250cm、宽 22cm、厚 4cm），该勘察现场该作业平台脚手板未封绑。本单元安装单页玻璃长 2.017m，宽 1.096m，重量约 120kg，离地高约 15.76m（见图 2）。网架顶部安装有安全绳，钢丝绳内径约 3mm，安全绳两端未采用锚爪固定。本作业单元网架下方设有安全平网，死者坠落时，该部位安全平网缺失。

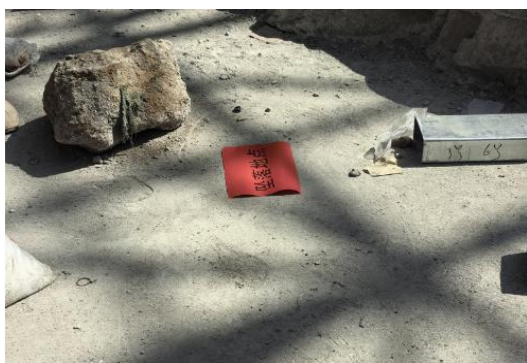
图 3 林某成掉落位置

装作业时，未正确使用安全带，安全带余绳未系挂在屋面安全绳上<sup>[1]</sup>，坠落处安全平网防护缺失<sup>[2]</sup>是导致高处坠落事故发生的直接原因。

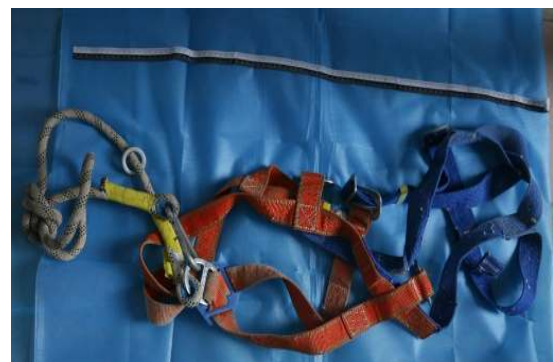
图 4 安全带未打开
