# 一 日善电脑配件（嘉善）有限公司“11·7”窒息死亡 一般事故调查报告

2020年11月7日，位于嘉善县惠民街道长江路95号的日善电脑配件（嘉善）有限公司发生一起氮气窒息事故，致2人死亡，直接经济损失360万元。

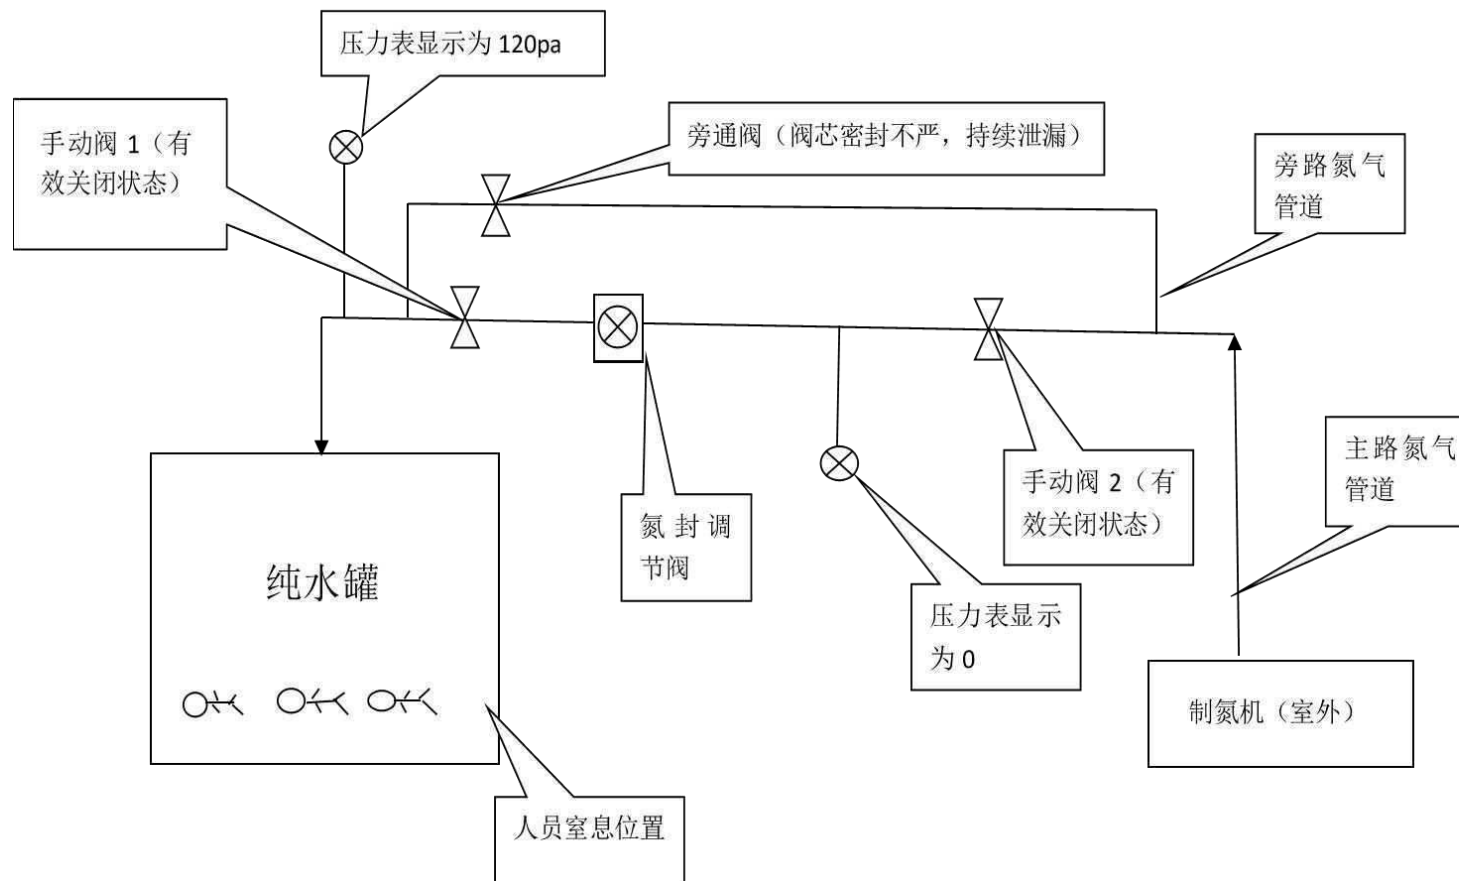
## 11·7 事故现场简图

纯水罐由永顺环保公司向无锡嘉禾环保科技有限公司订购，罐长：10 米，宽：3.5 米，高：3 米，体积 105m<sup>3</sup>，罐底有少量纯水，约 10 公分高。罐顶一侧设有一个检修人孔，人孔盖处于打开状态，人孔与氮气水封管路接口分别位于罐顶两端。纯水罐与制氮机相连接，制氮机处于运行状态。经现场测试，罐内空气含氧量低于 5%（远低于空气氧含量正常值 21%）。主路氮气管道的 2 个手动阀和旁路氮气管道的旁通阀都处于关闭状态，检查发现主路氮气管道关闭有效，但旁路氮气管道的旁通阀关闭后不能完全阻断气流。该旁通阀自设备安装完成后至事故发生前泄漏状况一直持续，导致纯水罐内积聚大量氮气。

2、F5 栋厂房纯水罐内连接旁路氮气管道的旁通阀阀芯密封不严，因纯水罐与制氮机连通，因而在整个调试过程中持续产生缓慢泄漏，随着时间推移导致纯水罐内积聚了大量氮气，直接形成了具有窒息危险性的有限空间场所。
