## 海丰县海城镇“11·12”一般事故调查报告

2021-02-17 15:13 来源：海丰县应急管理局

2020年11月12日，我县海城镇车太靓汽车美容服务店发生一起火灾事故，造成一名临时雇请人员受烧伤，经送院治疗后，于2020年12月27日死亡。

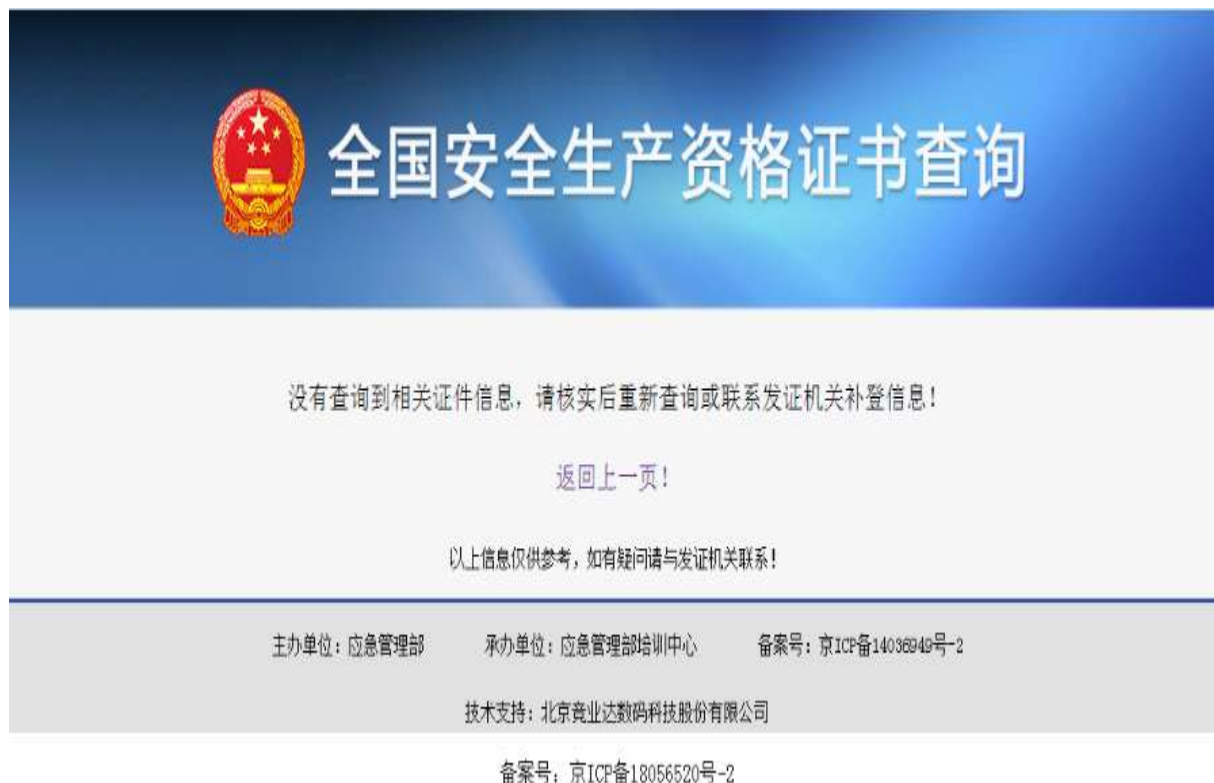
治，并于当天下午4时左右转至广东省人民医院接受进一步的治疗。2020年12月26日21时，许海滨从广东省人民医院由救护车送回海丰老家，并于次日凌晨1时30分左右在海丰县海城镇许海滨自家老宅死亡。经查，许海滨系海丰县滨源茶行个体经营者、同时从事零散维修工作。经查询《特种作业操作证及安全生产知识和管理能力考核合格信息查询平台》，未查询到许海滨持有特种作业操作证（熔化焊接与热切割作业）的情况（见图1）。

△图1《特种作业操作证及安全生产知识和管理能力考核合格信息查询平台》查询结果截图

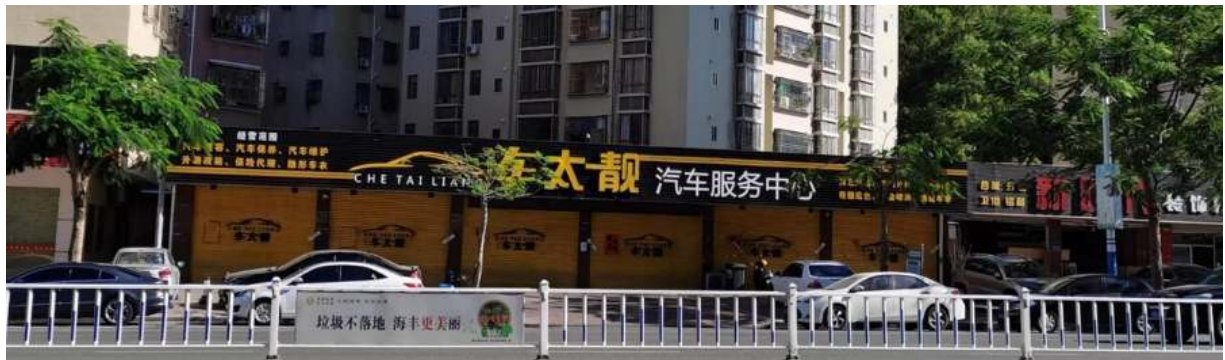
△图2 海丰县车太靓汽车美容店外围全景图

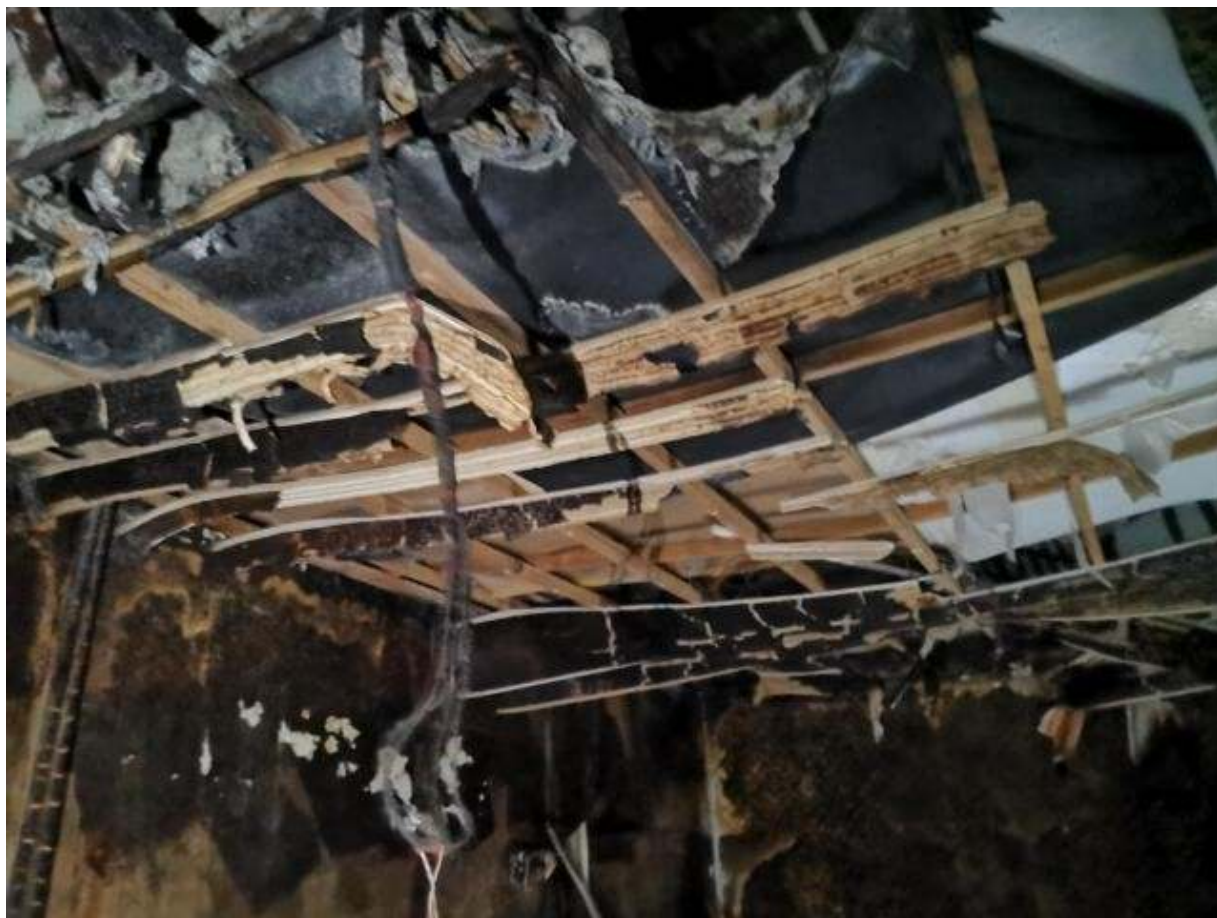
车太靓店为单层结构建筑，有店面六间，每间约80平方米，占地共约480平方米。店内可分为五个区域，入店门正面为大厅，靠东侧为洗车区，西侧为轮胎更换区，西侧靠外侧为休息区，在休息区与轮胎更换区之间为实体墙隔开的机房，机房占地约10平方米。事故发生于机房，机房内设置有空气压缩机1台、抽水机4台、总电箱1个，还有2个未见明显燃烧痕迹的蓝色蜡水桶；机房建筑结构未出现变形损坏，房内的塑胶天花隔板大部分被烧毁，剩下的木质龙骨尚存完好，隔墙上的隔音棉被烧毁，墙上残留了大量碳化的燃烧残留物，靠近门口附近的电气线路和塑胶插座开关有被烧碳化的痕迹。现场检查时在东侧第三间铺面的卷闸门内侧看到标注有上海兴华医疗保健器械有限责任公司的“便携式气焊炬供氧器”1个，压力表指针在红区，标注工作压力14.7MPa，容积2L，重量3.5公斤；标注有上海兴华工具有限公司的“焊炬燃气瓶”1个，压力表指针在红区；便携式气焊炬供氧器与焊炬燃气瓶由红、黑两色软管相连接至金属焊枪（见图2-图7）。

△图3 机房天花板

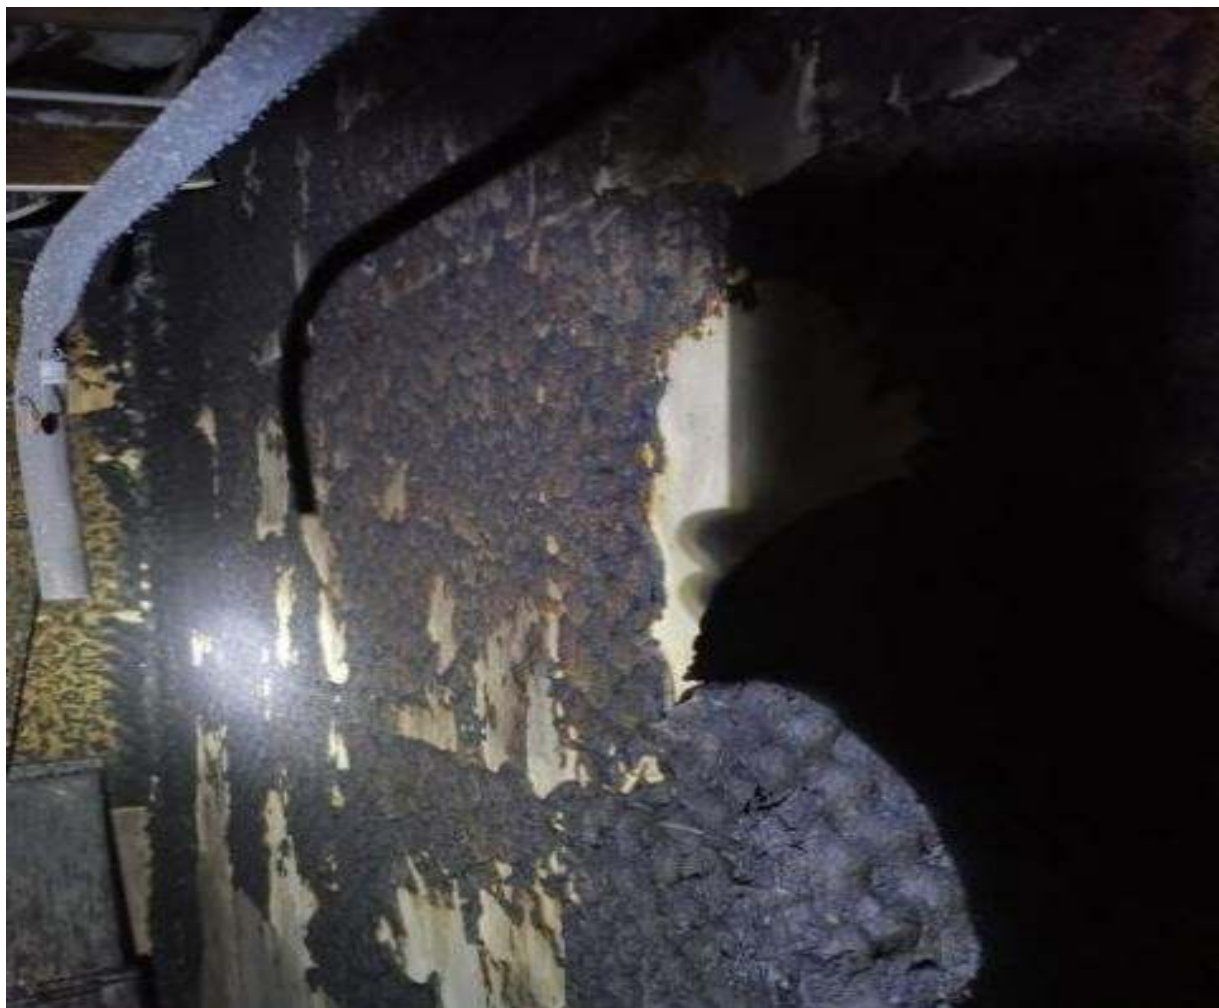
△图4墙上的隔音棉燃烧残留物

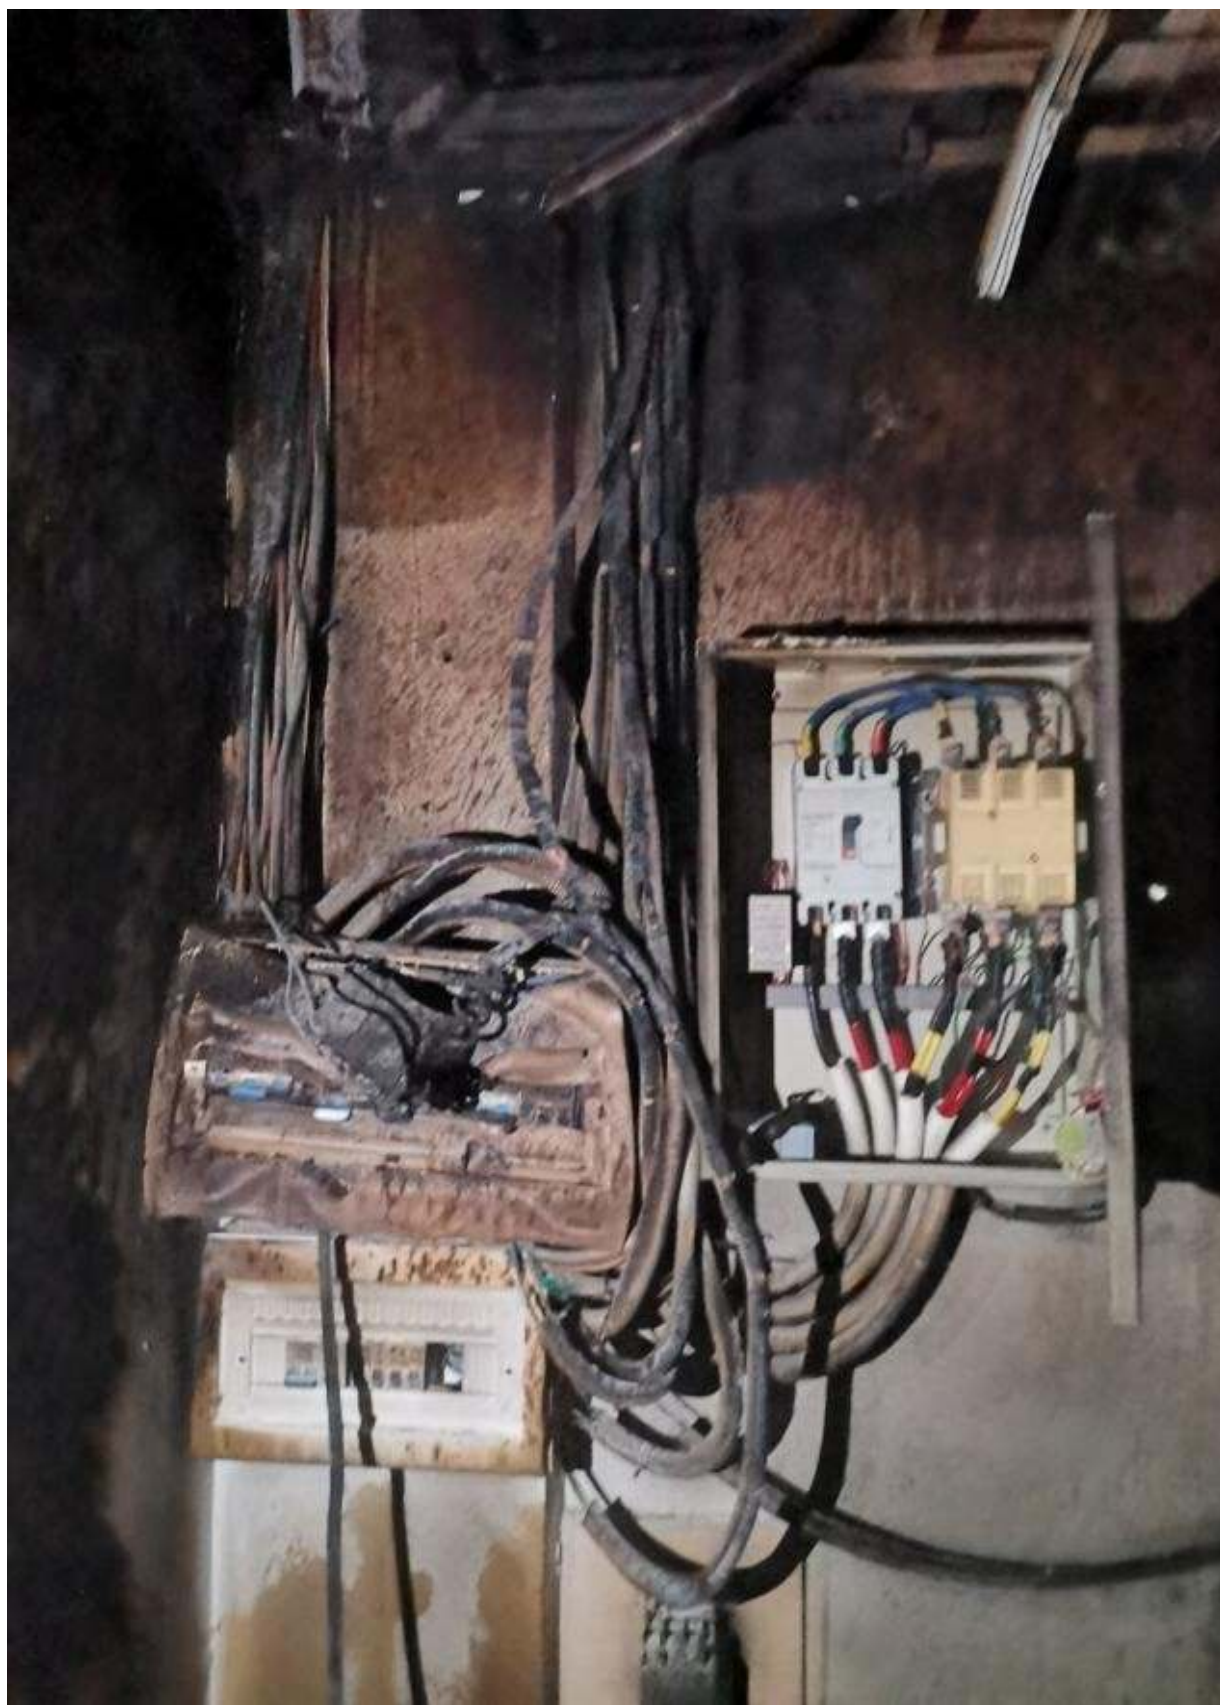
△图5靠近门口附近的电气线路

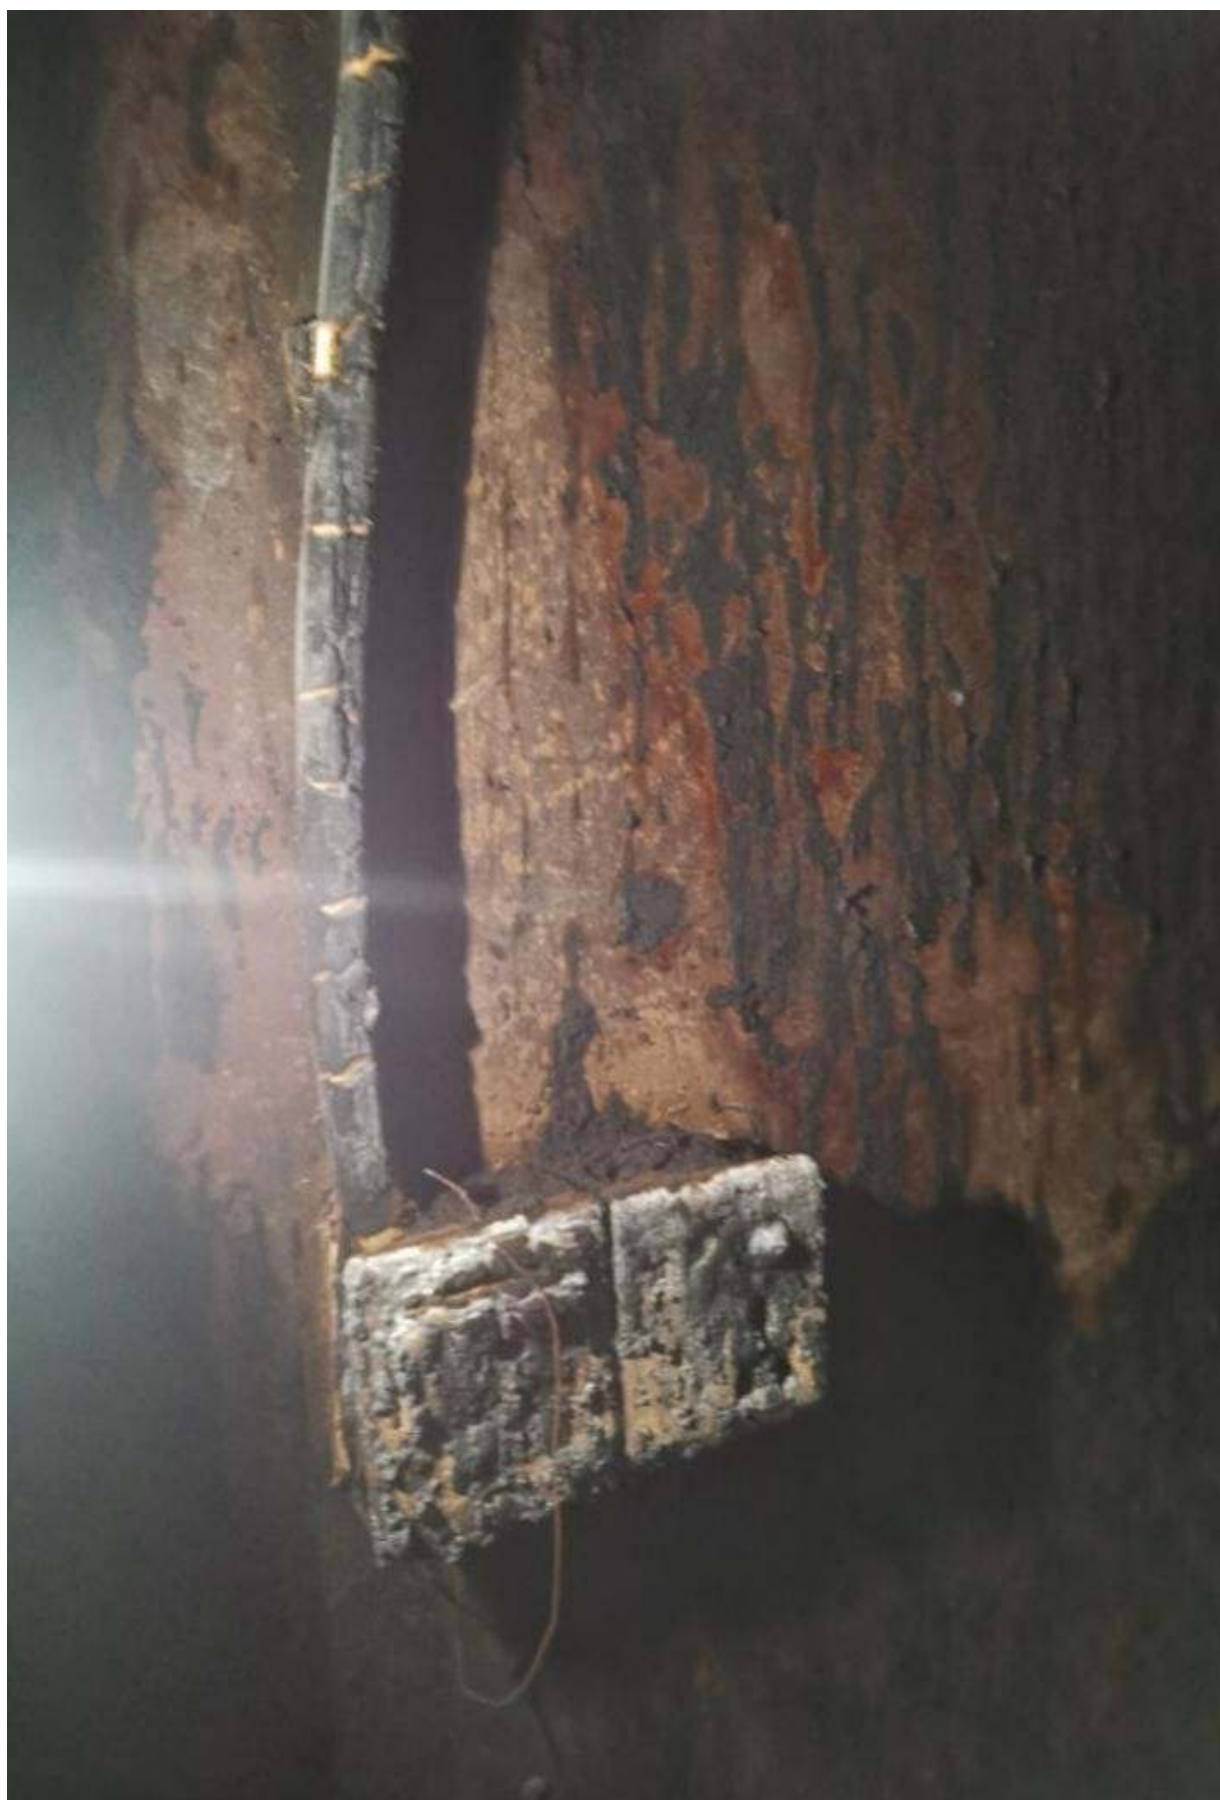
△图6靠近门口附近的塑胶插座开关

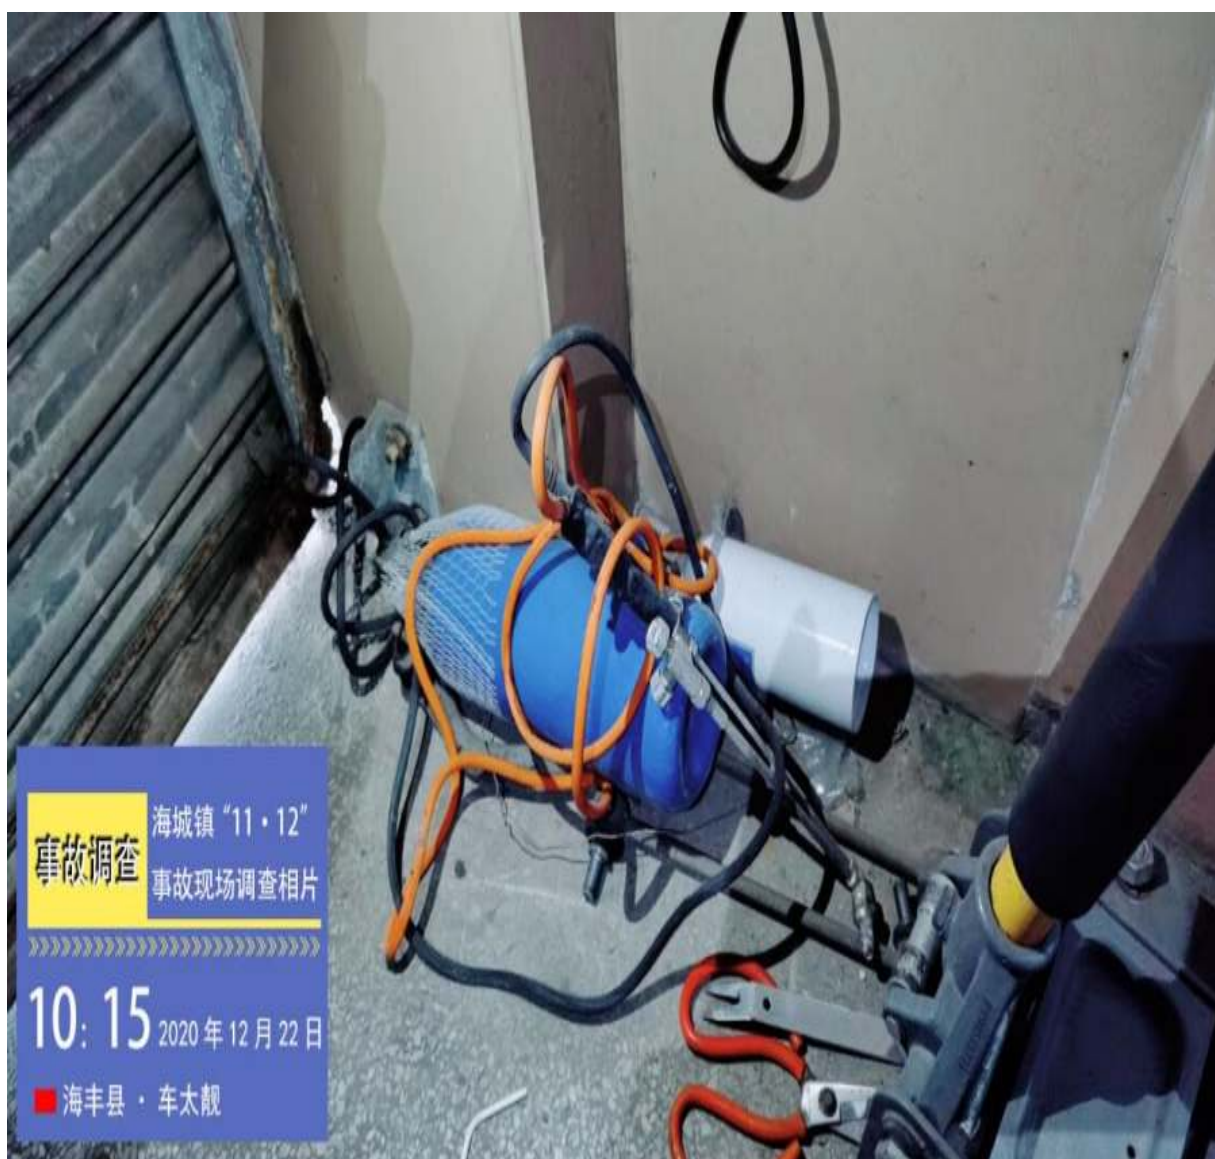
△图7 现场作业用便携式微型焊炬

许海滨，安全意识淡薄，从事熔化焊接与热切割作业，未按照国家有关规定经专门的安全作业培训，取得相应资格②；在机房门口使用存在缺陷的便携式微型焊炬（氧气瓶软管连接处漏气严重和焊炬丁烷气旋阀关不严）过程中引起了本次火灾事故，因进入机房处理时受烧伤，是造成事故的直接原因。

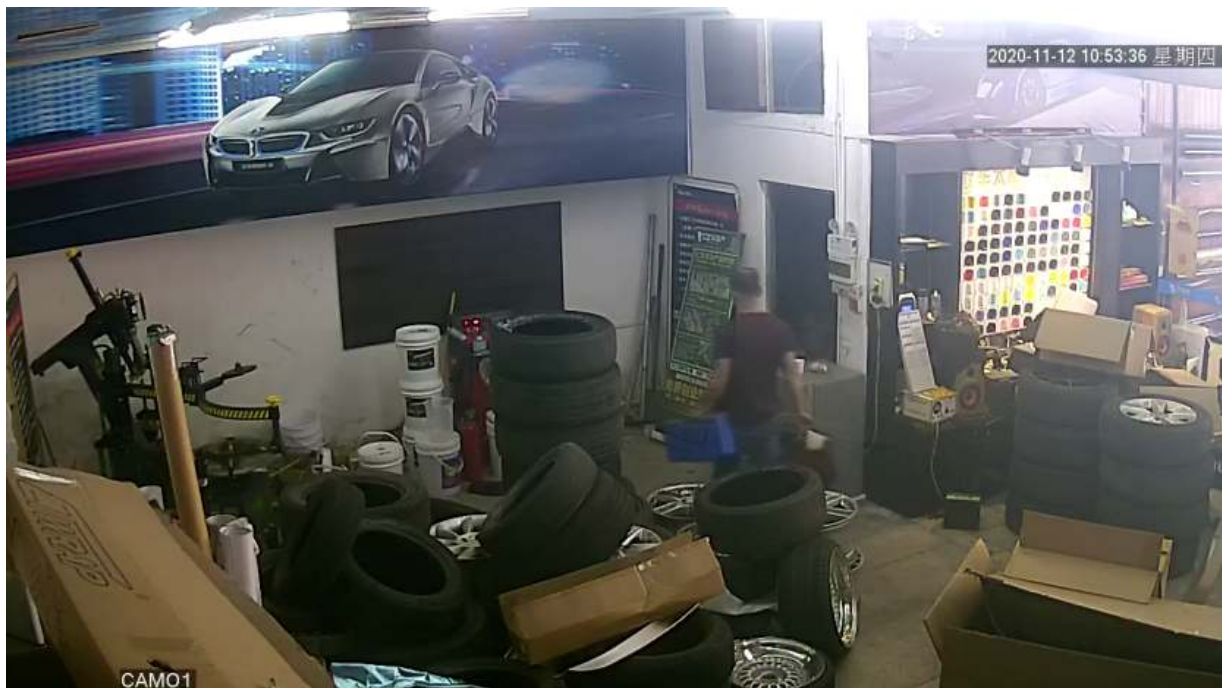
2020年11月12日上午10时53分，维修工人许海滨携带现场作业用便携式微型焊炬来到车太靓店（见图8），准备对前一晚已与陈某锋商议好的车太靓店机房内的空气压缩机进行维修。期间，许海滨在车太靓店机房门口点火调节便携式微型焊炬，11时4分，引发机房内燃烧起火，许海滨起身进入机房，随后机房门被关上，机房先后出现二次轰燃，房门上半部分和屋顶全部被火苗湮没。

△图8 许海滨携带现场作业用便携式微型焊炬来到车太靓店的视频监控截图
