无锡宜兴市创信橡塑新型材料有限公司  
钢结构厂房建设工程“3·8”较大坍塌事故  
调查报告

无锡市人民政府事故调查组

2024 年 10 月

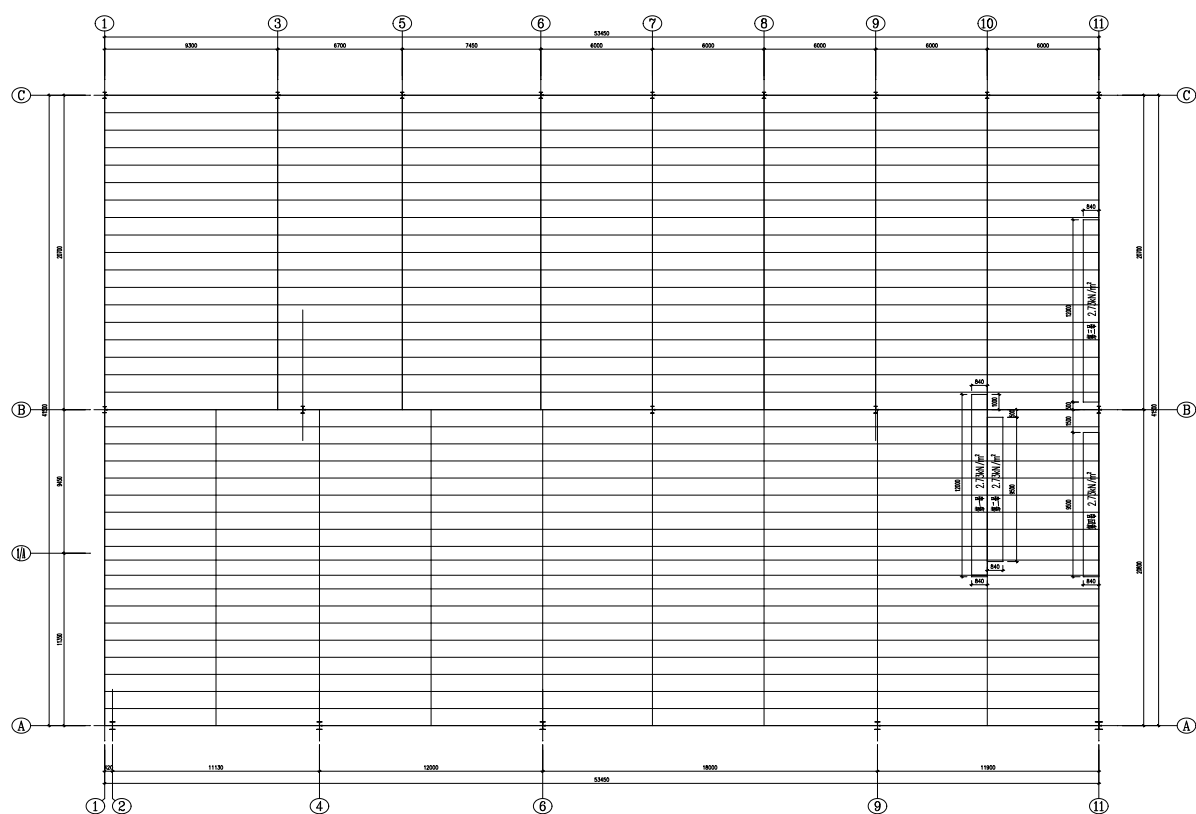
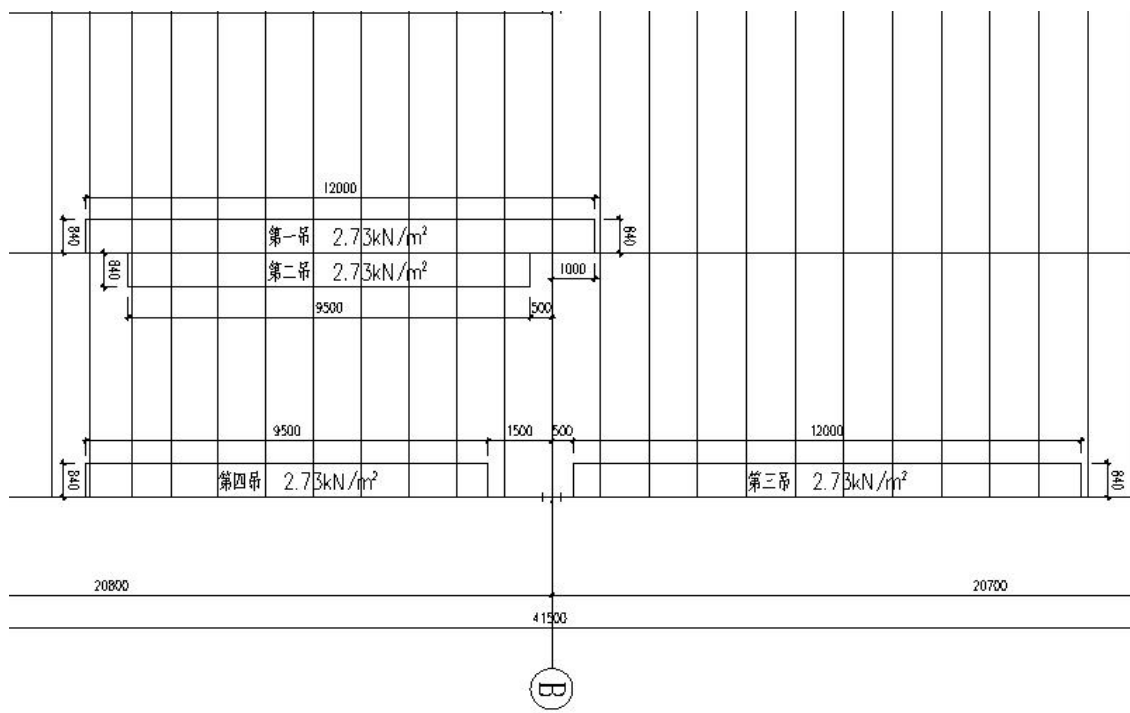
2024 年 3 月 8 日上午，陶万平带领陶万彬、陶亚平、徐留保、李青全、马存均以及陶志超继续进场作业。13 时许，钢结构主体和屋顶檩条安装完成，开始屋面彩钢瓦安装铺设。陶万平组织现场人员往屋面吊运彩钢瓦，李青全、马存均和徐留保三人在屋面（高约 15 米）作业，均戴有安全帽、佩戴安全带（采用低挂高用方式系挂在屋顶檩条上）。陶万彬和陶亚平在地面辅助捆绑彩钢瓦并挂钩，陶志超操作汽车吊进行吊运，陶万平在厂房施工点北侧进行指挥（无起重信号司索工特种作业资格）。14 时 50 分许，共 4 捆彩钢瓦被吊放至钢结构东侧第一、第二跨横梁上（每捆 65 片，其中两捆长 9.5 米，一捆长 12 米，一捆长 12.3 米，总重 9959 千克），随着第 4 捆彩钢瓦吊放至屋面但未脱钩时（吊钩已不受力，各捆彩钢瓦放置位置如下图），钢结构中轴线东柱发生明显晃动，随即东一、二跨东侧突然坍塌（见以下屋面坍塌照片一、二），李青全、马存均和徐留保三人连同屋顶檩条、彩钢瓦坠落至地面。

（一）润盛达公司无资质承接钢结构厂房安装工程施工任务，未进行钢结构厂房屋顶承载力计算，未编制施工方案，施工现场质量、安全管理缺失。组织吊运彩钢瓦至屋面时局部集中堆放，致钢结构中轴线东柱平面外荷载达到稳定承载强度的 5.59 倍，导致该柱在柱端弯矩和竖向荷载的作用下瞬间折弯破坏，造成局部屋面结构体系失稳，发生破坏坍塌。同时，施工人员未正确采取可靠的防坠措施，随坍塌的屋顶一起从高处坠落。
