## 贵州中铝铝业有限公司“1·8”物体打击事故调查报告

贵州中铝铝业有限公司“1·8”物体打击事故调查报告

2023年6月

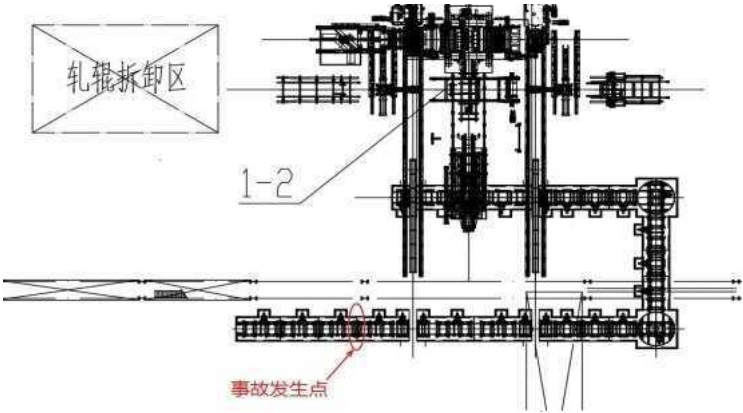
事故现场图示

2023年1月8日,贵州中铝铝业有限公司由于供电系统“错峰”限电,当日白班停产,仅夜班生产(即晚20时至次日8时)。杨\*(持特种设备安全管理和作业人员证,证件号:520113\*\*\*\*\*16,项目代号:Q2,有效期:2021年8月-2025年7月,发证机关:贵阳市市场监管局)系冷轧制造部轧机班员工,当日工作任务为将料卷(即原料铝板,成卷状,重量约为4-22吨,1000-1720mm之间,板厚0.21-4mm之间,卷径1400-2600mm之间)从备料区吊运至托盘备用。凌晨5时30分许,杨\*从备料区操作行车(内部编号L05,注册代码:4190520113013090010,生产日期:2021年7月23日,下次检验日期:2023年7月)调运铝卷(编号:22125011,重量:7474Kg、宽1180mm,板厚4.0mm)至1850轧机托盘,放置料卷时未对正托盘,料卷落下后撞击托盘导致托向东非正常移动。杨\*利用行车料卷摩擦力拖拽将料卷托盘扶正,在操作过程中其本人先是从料卷北侧到南侧观察,然后再次从南侧跳回北侧,回北侧一瞬间因拖拽过度料卷和托盘分离由东西面摆动,脱落的料卷与西侧已经在托盘上的备料区料卷(编号:221229011,重量:8559Kg、宽1180mm,板厚4.0mm)碰撞,杨\*在两个料卷中间受挤压严重受伤。凌晨5时40分左右,1850轧工罗\*\*发现异常撞击声,发现杨\*倒地受伤,罗\*\*立即向轧机班主操夏\*\*汇报,同时拨打120电话急救。接到事故报告的公司总经理蔡\*\*、副总经理刘\*、冷轧制造部部长唐\*\*相继赶到现场参与救援。凌晨6时3分左右,因120急救车未至,蔡\*\*、刘\*立即安排用公司内部车辆(贵A-SY181)拆掉后座运送伤者到医院急救,凌晨6时8分左右送到贵州医科大学附属白云医院急救室进行抢救。晨7点30左右急救医生宣布抢救无效,宣布死亡。

- 1.贵州中铝铝业有限公司冷轧制造部员工杨\*,在吊运料卷工作时出现料卷未放置到位,放置料卷时未对正托盘,且托盘位移后[A2],违反操作规程,歪拉斜吊操作行车,拖拽过度导致料卷和托盘分离并和另一侧已放置好的料卷挤压致使杨\*严重受伤,违反贵州中铝铝业有限公司《天车操作规程》第3.1.3条天车工“十不用”中“歪拉斜挂不用”、第3.31条“吊运物体过程中,应在吊运物的侧面约2米外,5米以内的范围内进行观察和操作,不允许站在狭窄的地方、不允许站在容易碰撞的地方”之规定,是导致此次事故发生的直接原因。
- 2.贵州中铝铝业有限公司冷轧车间备料托盘存在缺陷,在出现意外撞击使托盘偏移时无紧急复位和修正解决方案,是导致此次事故发生的直接原因。

- 1.贵州中铝铝业有限公司要加强安全教育培训,落实安全生产主体责任。要认真吸取事故教训,扎实开展员工安全教育与培训工作,切实提升职工安全意识,向作业人员如实告知作业场所工作岗位存在的危险因素、防范措施以及事故应急处置措施。加强员工作业安全防护,要求员工严格执行操作、检修规程。
- 2.贵州中铝铝业有限公司要立即组织开展全公司范围内的安全生产隐患排查治理。突出细节,注重微小,特别加强对重点设备的安全隐患排查,加强安全管理人员日常巡查排查,确保安全措施到位。针对发现的隐患,要在确保安全的情况下及时整改。
- 3.贵州中铝铝业有限公司要立即组织修订本单位安全生产规章制度和操作规程,要明确行车安全操作规程行车操作中安全监护人员、指挥人员及操作禁忌等相关情况,制定托盘偏移等场处置方案,查缺补漏。加强类似托盘偏移现场处置演练,演练实战化。
- 4.强化安全监管工作。白云区工信局、白云区应急局、白云区经开区等相关部门和责任单位要明确安全监管重点,结合近期省市“打非治违”工作安排,强化生产经营单位安全生产监管,深入开展“打非治违”专项治理,尤其是重点企业、有危险作业等重点领域的监管工作,督促企业完善各项安全管理规章制度,加大隐患排查治理力度,防止和遏制类似事故的发生。
