# 枣庄滕州华电滕州新源热电有限公司 “1·11”一般触电事故调查报告

枣庄市人民政府事故调查组

2025 年 3 月 5 日

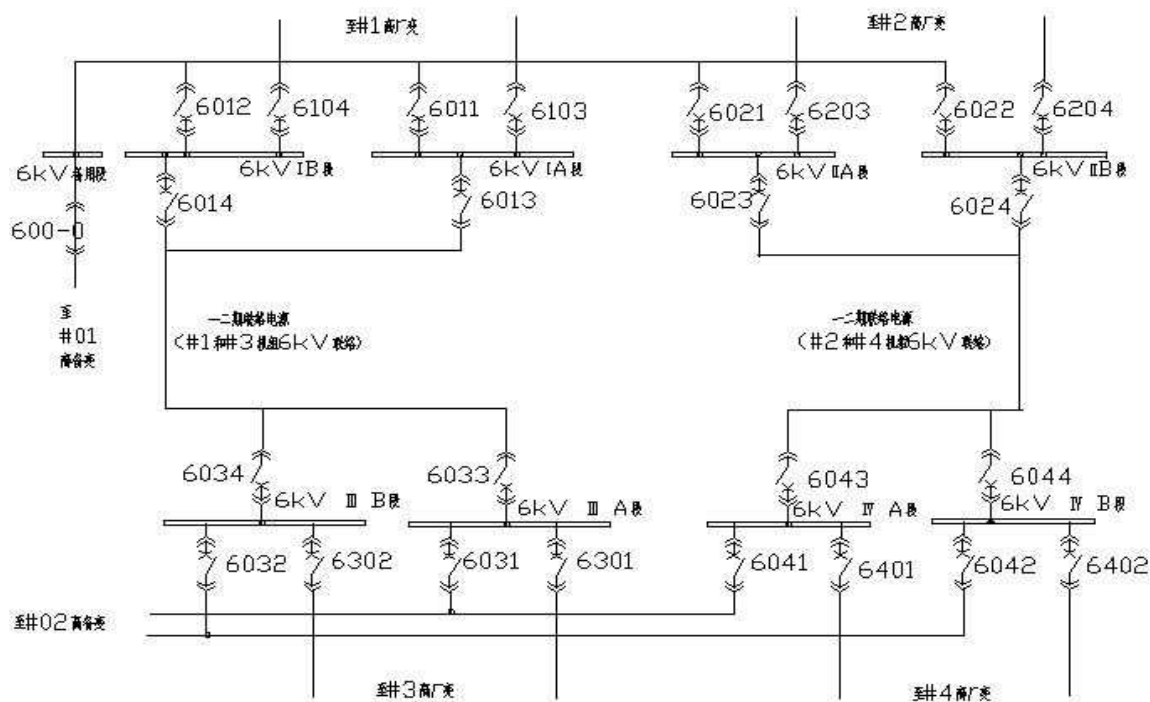
图 1

每台机组联络电缆为 1 根  $3\times 185\text{mm}^2$  的 6kV 电缆,送电负荷最大持续载流量为 400A, 接线图见图 1:

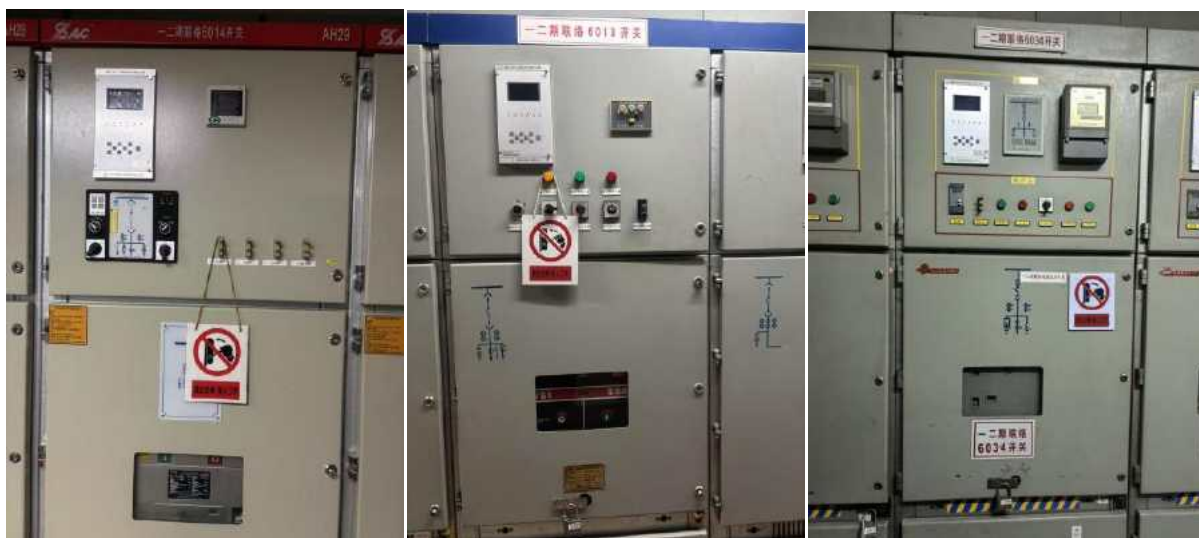
图 2

(3) 事发时, 操作人员已核实与事发开关 6033 相连 6kV I A 段 6013 开关、6kV I B 段 6014 开关、6kV III B 段 6034 开关均处于冷备用状态, 不会造成 6kV III A 段 6033 开关负荷侧带电(见图 2)。

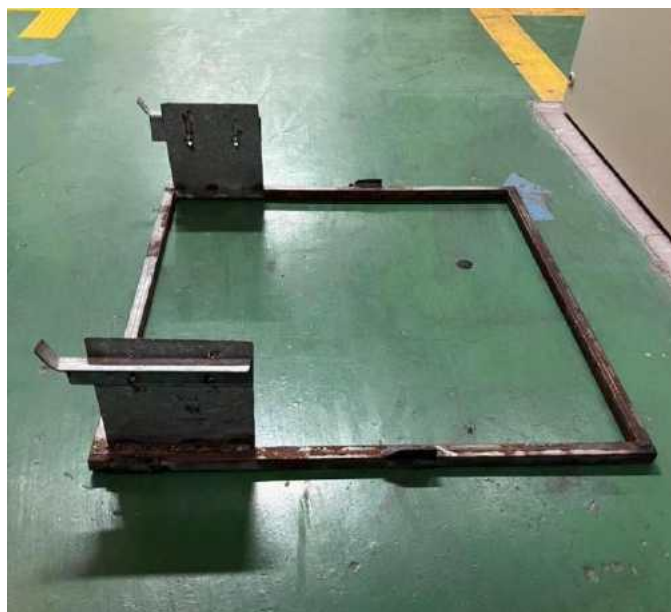
图 3

为方便运行人员测量电动机或电缆绝缘电阻, 新源热电公司 2014 年发明一种 6kV 电动机绝缘测量辅助工具(以下简称“辅

助工具”，见图 3），并申请实用新型专利（专利号：ZL201420446503.7），辅助工具推入仓内可自动打开负荷侧挡板（即下挡板，见图 4），露出下触头后进行绝缘测量操作。

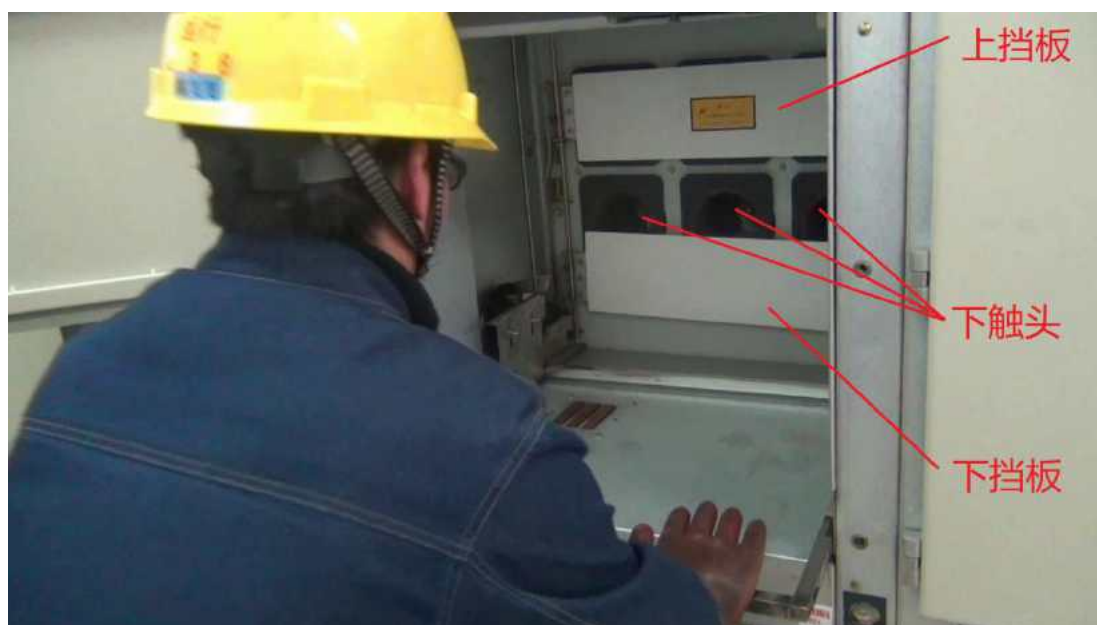
图 4

21时11分，维护部电气值班人员仇某、黄某某到达现场后，发现辅助工具卡涩，上挡板部分打开，仇某戴上绝缘手套将上挡板抬起后将辅助工具拉回，上挡板关闭，解决了卡涩问题。随后刘某、胡某某再次将辅助工具推入仓内。

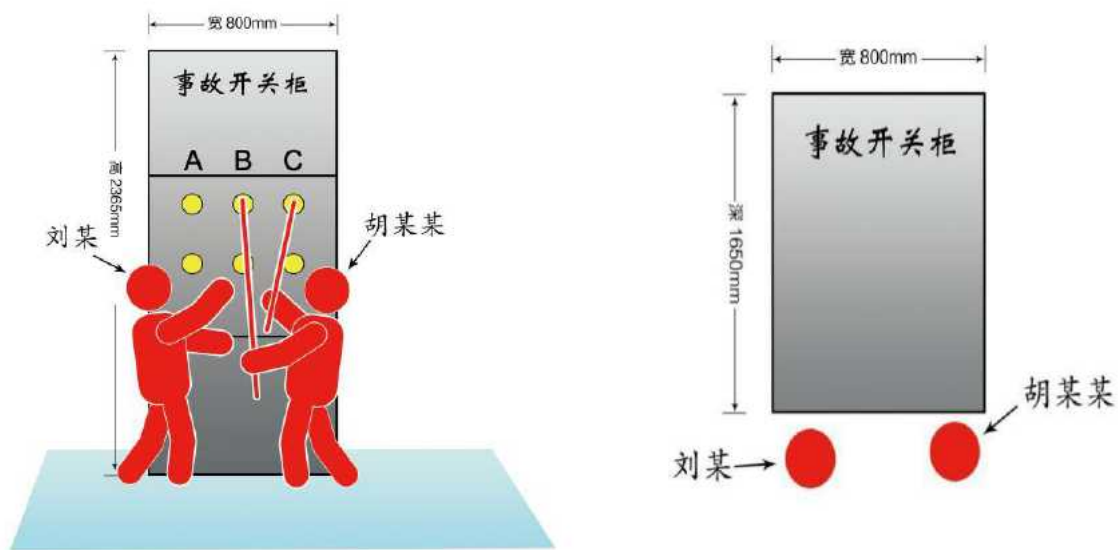
图 5

经过勘查事故现场并查看监控视频，事发地位于新源热电公司二期 6kVⅢA 段配电室联络电源 6033 开关柜东侧，事故发生时刘某、胡某某分别站在事故开关柜东侧的南北两侧（见图 5）。

运行人员刘某、胡某某执行 6kVⅢA 段配电室联络电源 6033 开关电缆绝缘测量时，违反操作规程，误触碰母线侧上触头，发生弧光短路，致使操作人员电弧灼伤，造成人员死亡。

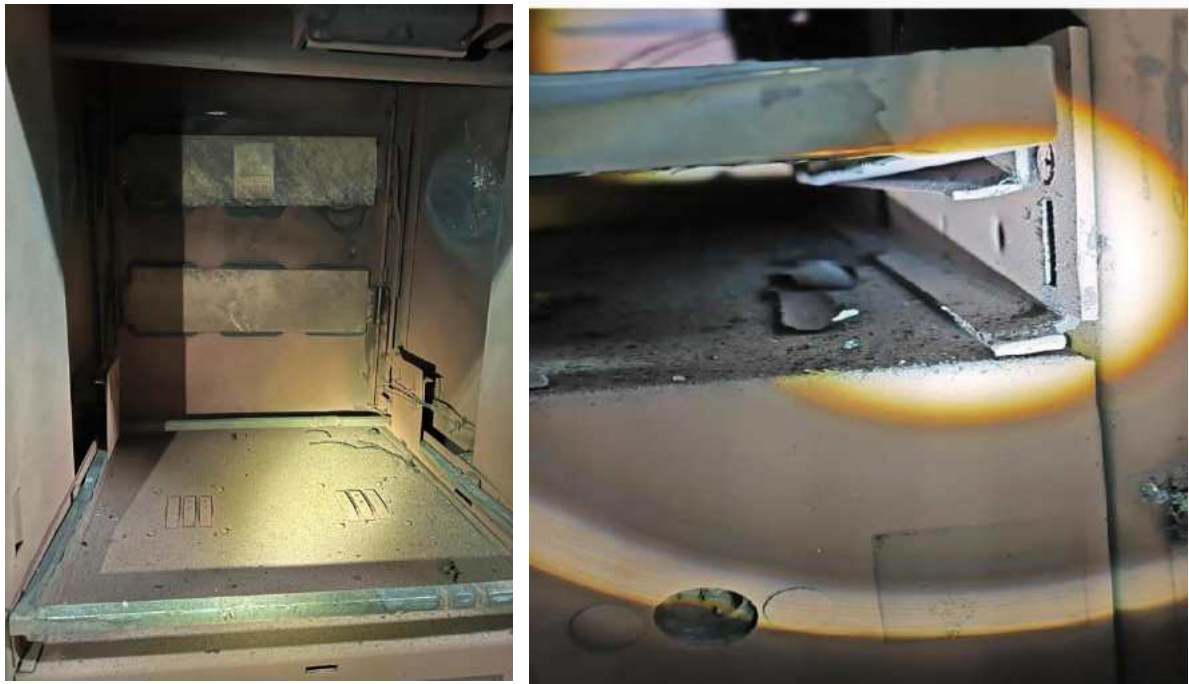
图 6

新源热电公司《运行部电动机绝缘电阻测量专用工具使用管理规定》中无劳动防护和应急救援相关措施，未要求运行人员在绝缘测量时佩戴符合 GB 39800.1-2020《个体防护装备配备规范 第 1 部分：总则》要求防止意外电弧伤害的劳动防护用品。
