个旧鸡街个旧市九天有色金属有限公司  
“12·30”一般高处坠落事故调查报告

个旧市政府事故调查组  
2026 年 2 月 27 日

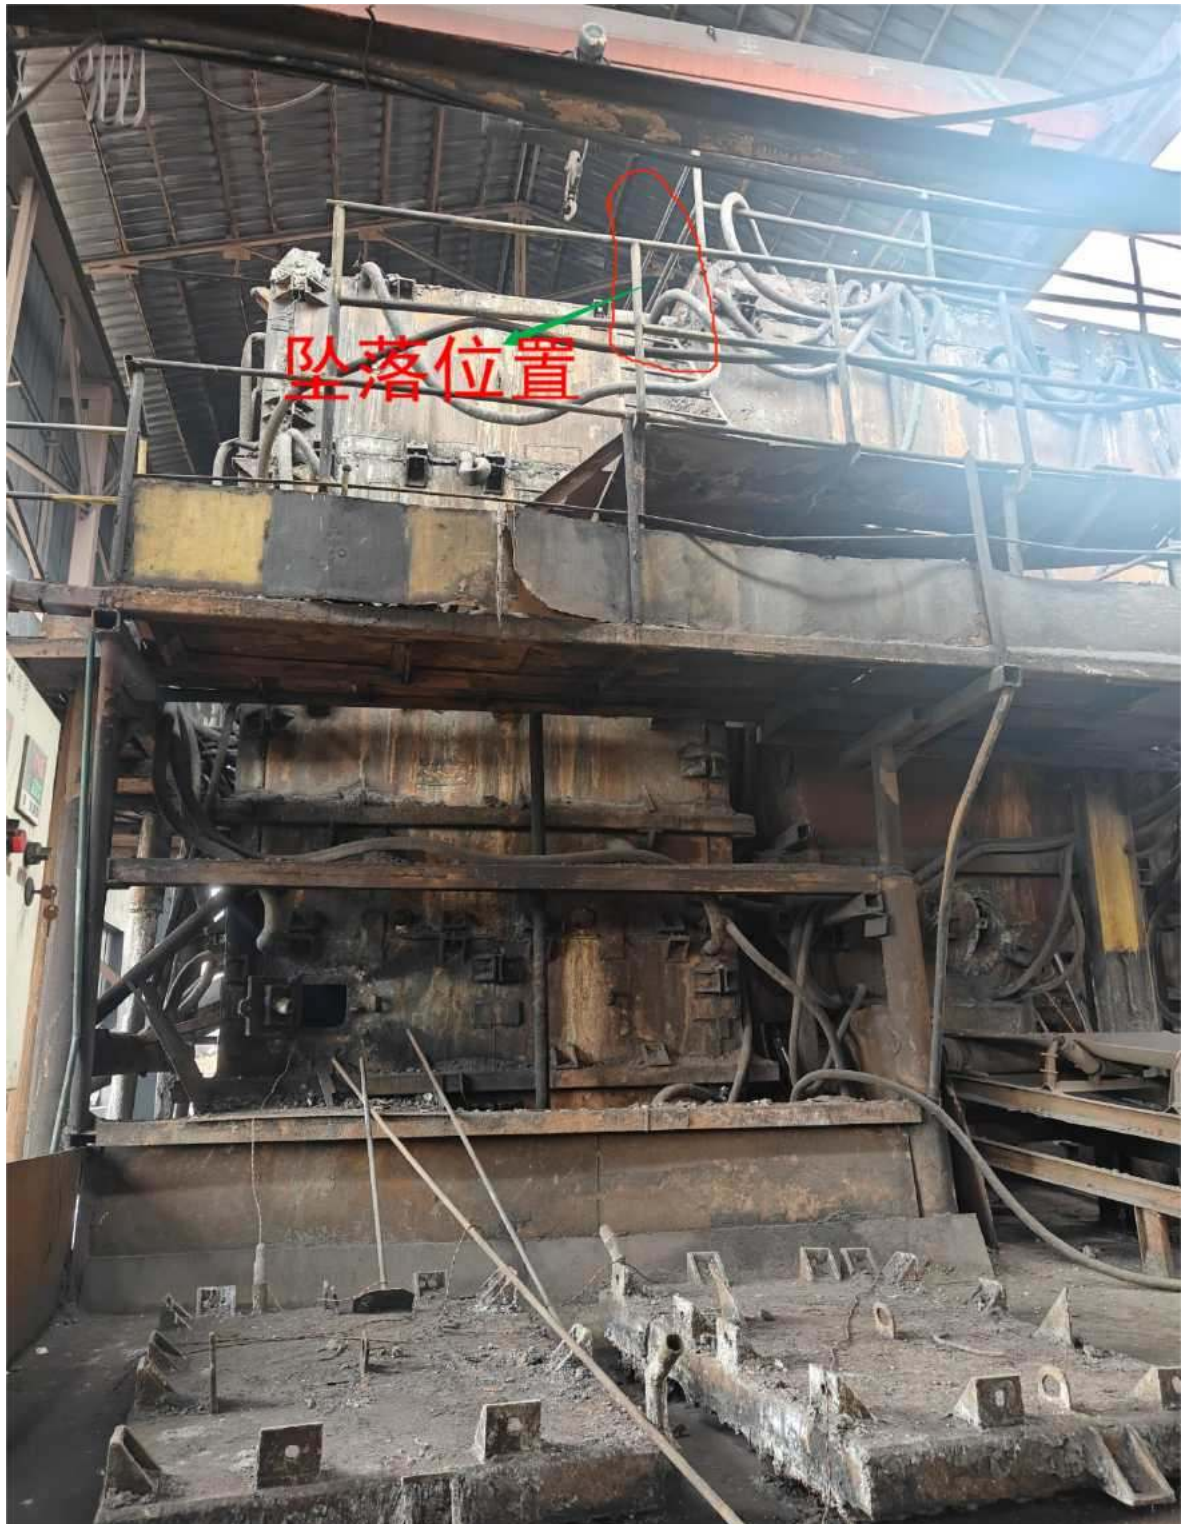
图 1 事故现场：烟化炉

事故现场位于个旧市鸡街镇老虎山腰个旧市九天有色公司烟化炉车间，烟化炉所在厂房南北两侧为实体墙，北侧墙体有一窗户。烟化炉车间总面积 3000 平方米，车间南北两侧各有一开放式通道，烟化炉北侧为水淬池和循环池，南侧依次为沉降室·烟、收尘室·烟和收尘室·鼓，沉降室·烟东侧为两个风机房，沉降室·烟西侧为沉降室·鼓和料场；烟化炉为 2.5m×1.6m×10.9m，由水冷壁系统、受热面结构、气包系统和辅助设备（风口系统、清灰系统、煤粉制备系统）连接烟道组

成。经勘察，烟化炉有两个工作平台用自制铁质扶梯用于通行，第二平台凸高部位有一活动式铁梯用于攀登至烟化炉顶部；在第一工作平台上放有两块烟化炉顶盖，烟化炉敞开的顶部正上方有一单梁吊，吊钩无防脱装置；烟化炉炉底有一坠落的运柴斗，烟化炉外侧地面有更换的风嘴和烟管。

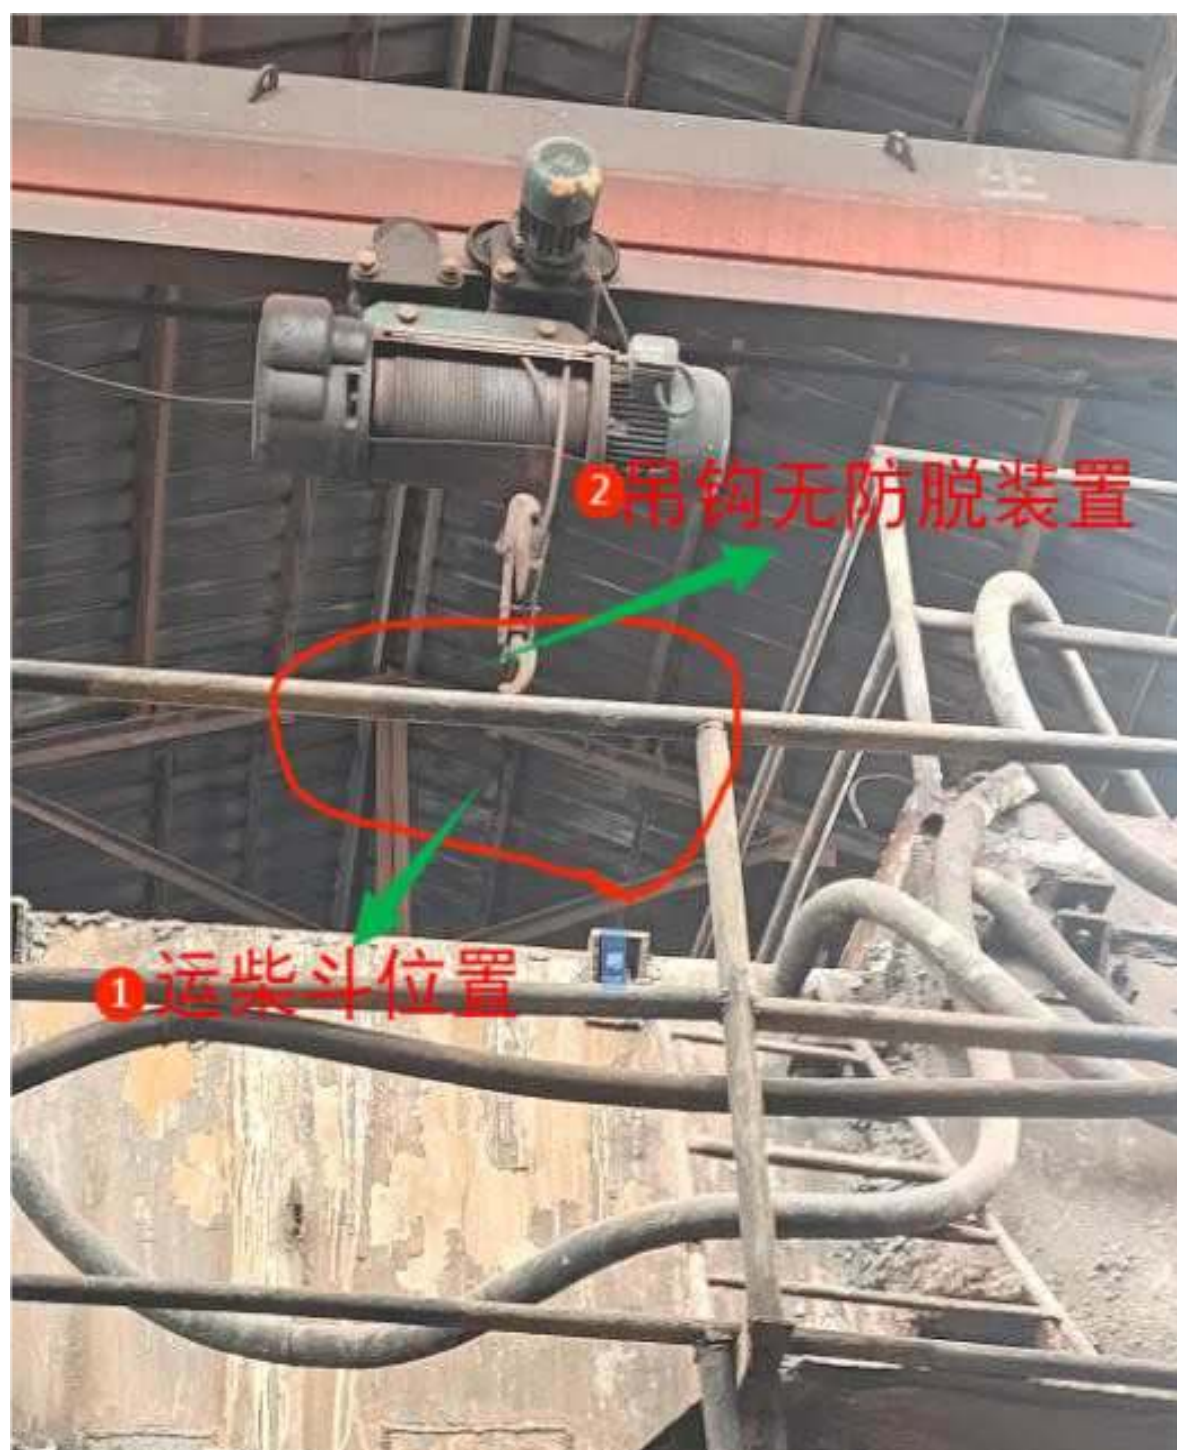
图 2 事故现场：单梁吊

郭某山，未穿戴防坠安全防护装备，爬上敞开的烟化炉顶检修炉子烟道水箱，作业过程中手扶单梁吊吊挂的运柴斗吊链，因单梁吊吊钩无防脱装置，运柴斗吊链圆环从单梁吊吊钩上滑脱，郭某山随运柴斗从烟化炉炉顶坠落，导致事故发生。

（一）九天有色公司，公司主要负责人长期未持有《安全生产知识和管理能力考核合格证》，在租用凤鸣工厂期间未组织制定建立健全本单位的全员安全生产责任制、规章制度、操作规程和应急预案；安全教育培训不到位，员工对相关作业风险不了解不掌握，安全意识淡薄；烟化炉作为有限空间未设置明显的安全警示标志；隐患排查不彻底不全面，单梁吊未设置防脱装置。

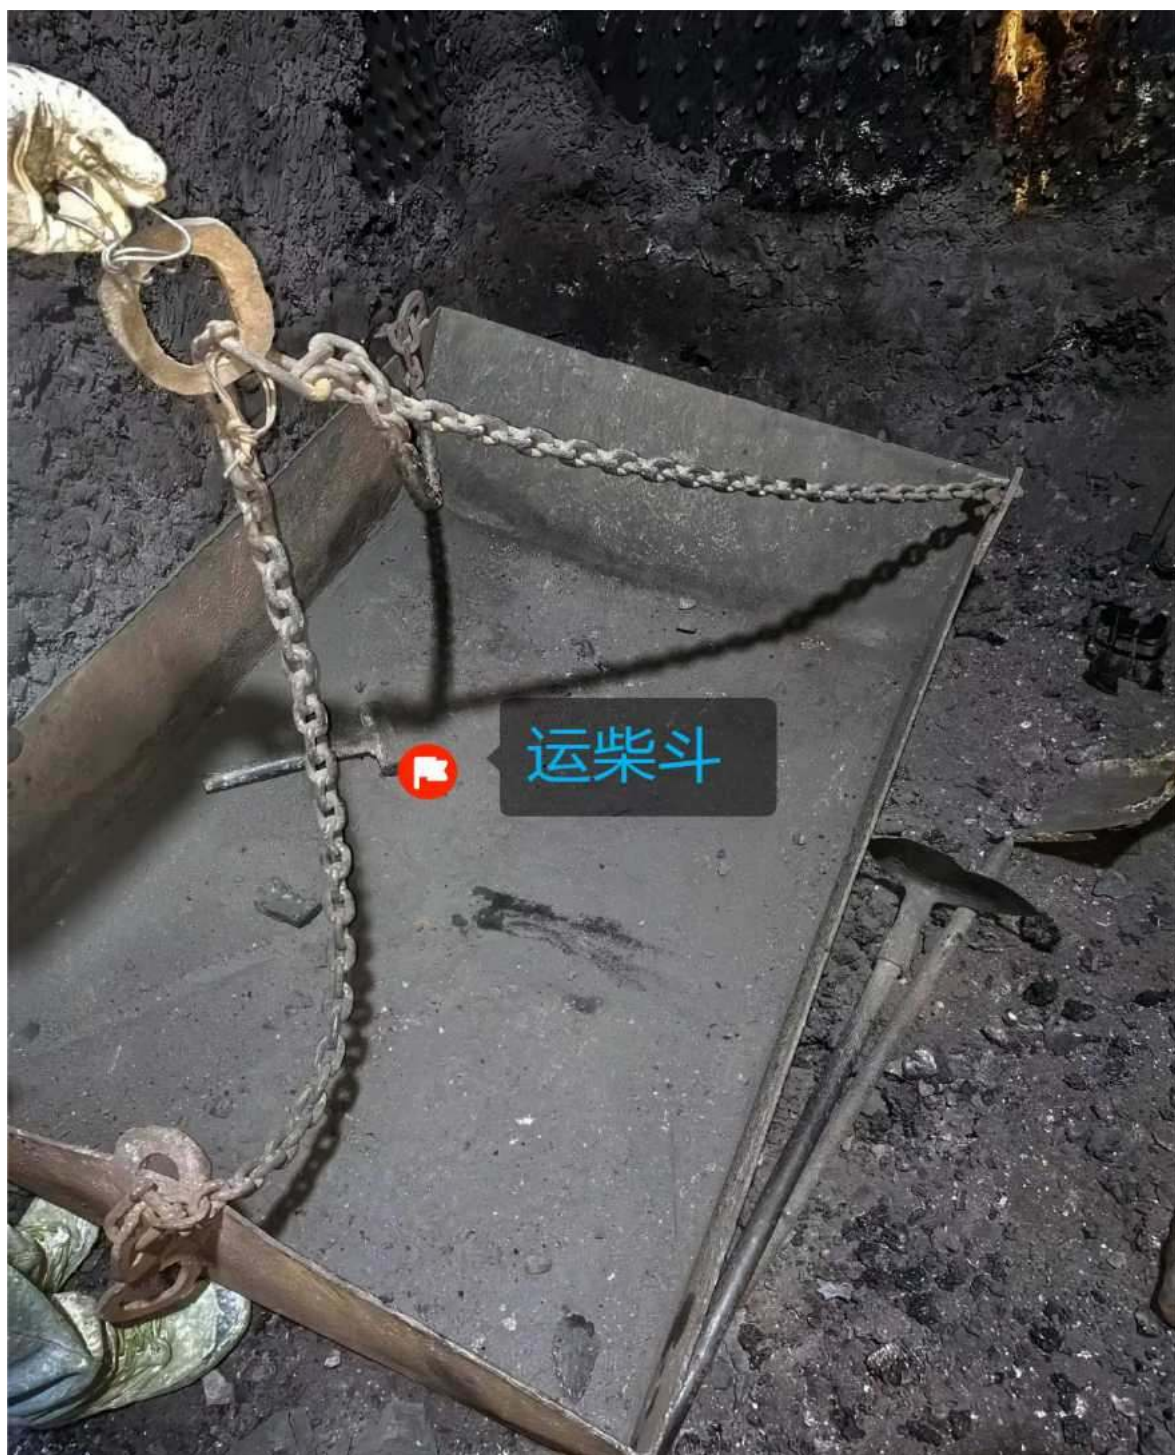
图 5 事故现场：运柴斗

2025 年 12 月 27 日 21 时，九天有色公司烟化炉车间停炉正常检修维护工作，等待炉子冷却，到 29 日上午 8 时开始按照厂长何某安排展开清渣工作，30 日 8 时许烟化炉车间班长朱某山按照厂长何某的指示安排张某甲、张某谋、王某明进行烟化炉壁残渣清理、换煤管和风嘴工作。14 时 30 分许，机修工郭某山<sup>[1]</sup>爬上高 10.9 米敞开的烟化炉炉顶，站在炉顶侧边水箱上，手扶单梁吊吊挂的运柴斗吊链，查看炉子烟道水箱情况，此时运柴斗吊链圆环突然从单梁吊吊钩上滑脱，郭某山随运柴斗一同坠落，并将正在烟化炉内除渣的炉前工张某甲<sup>[2]</sup>砸伤，事故发生。
