# 无锡惠山无锡市祥丰印染有限公司“2·26” 一般机械伤害事故调查报告

2023年2月26日15时35分许，位于惠山区前洲街道的无锡市祥丰印染有限公司整理车间，发生一起机械伤害事故，造成1名作业人员死亡，直接经济损失约143.8万元。

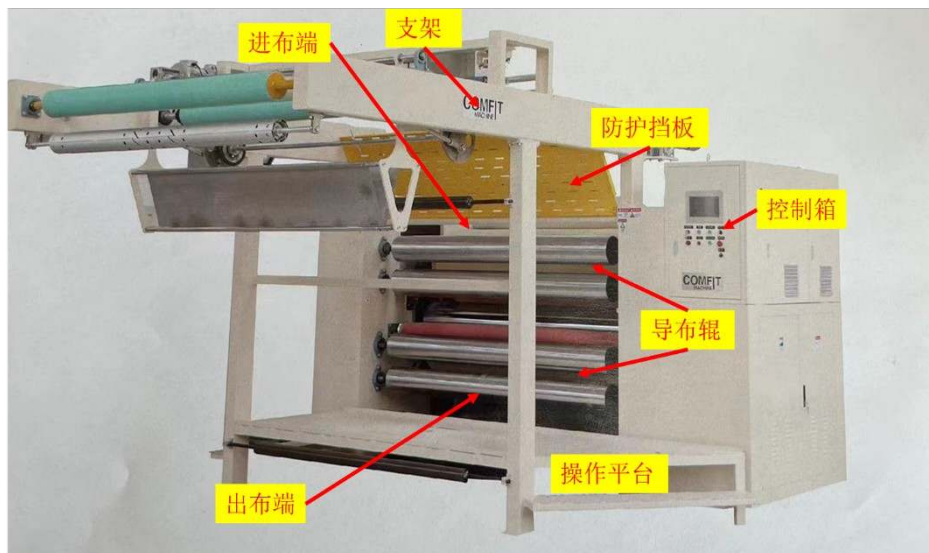
（图 1 设备示意图）

橡胶毯机由主机部分和进出布支架组成，主机部分主要由加压辊（气动控制开合）、承压锡林（电机驱动，主动进布）、橡胶毯、导布辊（无动力）等组成，设有防护挡板和急停开关，穿布时打开防挡板，设备运行时放下防护挡板。主要原理是通过高温、挤压、摩擦等使布料更加柔软、平整。设备运转方式为控制加压辊接触承压锡林，对承压锡林产生压力，承压锡林转动带动布料进入，同时带同橡胶毯、导布辊转动，布料经挤压、摩擦后，经导布辊转出，出布速度 5~50m/min。

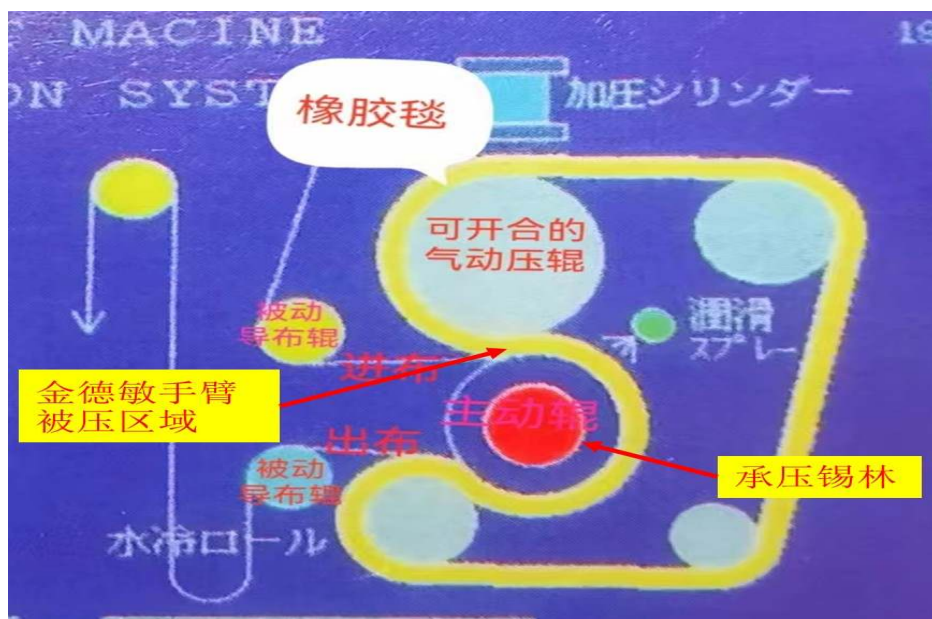
(图2 橡胶毯机内部结构剖面图)

当日 15 时 35 分许，金某某发现橡胶毯机出布有褶皱，在设备运行的情况下，将手伸入加压辊和承压锡林之间调整进布平整度时，手臂被卷入加压辊和承压锡林之间。

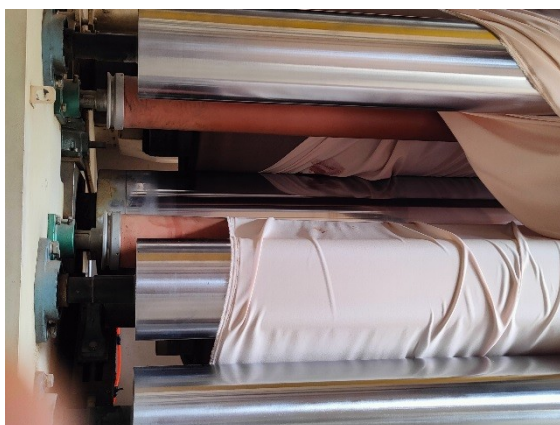
图3（事发设备内部）

经勘查，事发设备位于祥丰公司整理车间东南角，控制柜附近贴有“有电危险”和“当心夹手”的警示标志，控制柜上设有急停按钮，设备出布导布辊和加压辊部位布料上有少量血迹，承压锡林上有手印（见图3），黄色的防护挡板处于吊起状态（见图4）。

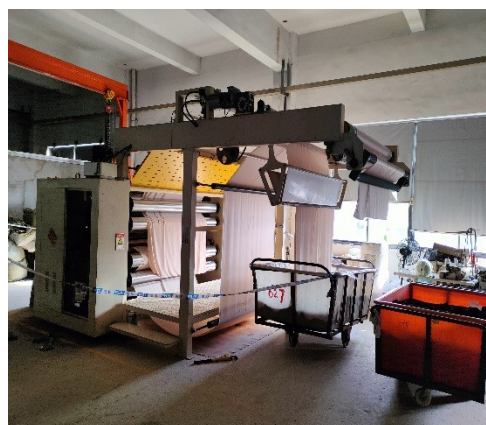
图4（事故现场图）

设备运行时，安全防护挡板处于吊起状态，失去安全防护作用，金某某违反设备操作说明书中“设备运行时，不得用手接近加压部”的要求，将手伸到加压辊与承压锡林之间，导致手臂被卷入，这是本起事故发生的直接原因（详见附件专家技术分析意见）。

（一）祥丰公司应深刻吸取事故教训，切实落实企业安全生产主体责任，要切实加强安全生产管理。一是要全面梳理本单位的设备设施、作业活动等，建立健全并落实本单位的安全操作规程。二是要认真开展安全生产教育，确保作业人员具备必要的安全意识，熟知作业现场存在的危险因素和防范措施，不断提升从业人员的安全意识和操作技能，避免事故再次发生。三是要严格落实安全风险辨识管控和隐患排查治理双重预防机制，再次系统、全面排查企业存在的安全风险，制定切实可行、有效的安全风险管控措施并逐级实施管控；要加强安全检查及隐患排查治理工作，将安全生产规章制度、人员教育培训、安全风险管控情况纳入检查内容，定期逐条进行检查，发现事故隐患及时消除。
