# 马鞍山东都节能技术有限公司“3·24” 一般起重伤害生产安全事故调查报告

“3·24”事故调查组

2021 年 5 月 11 日

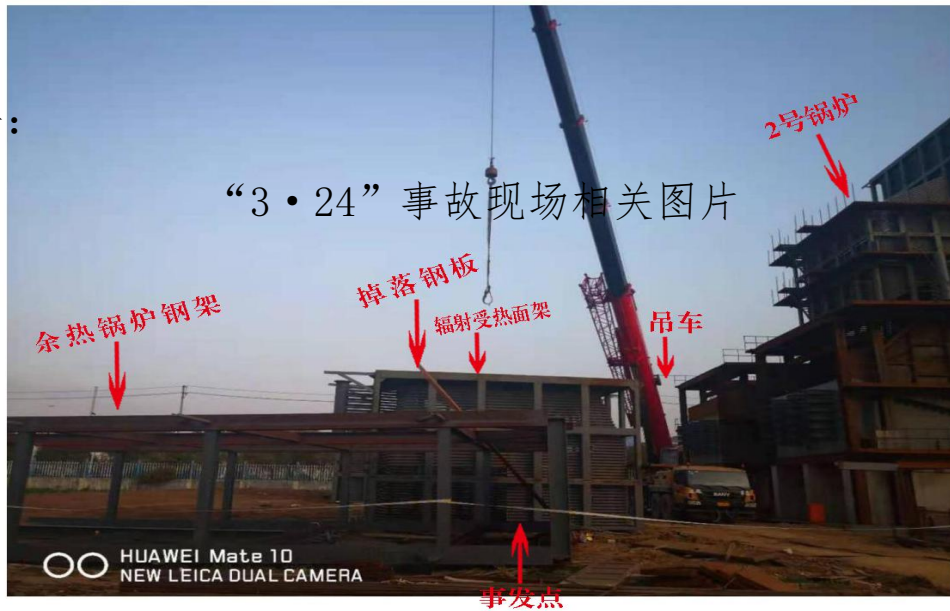
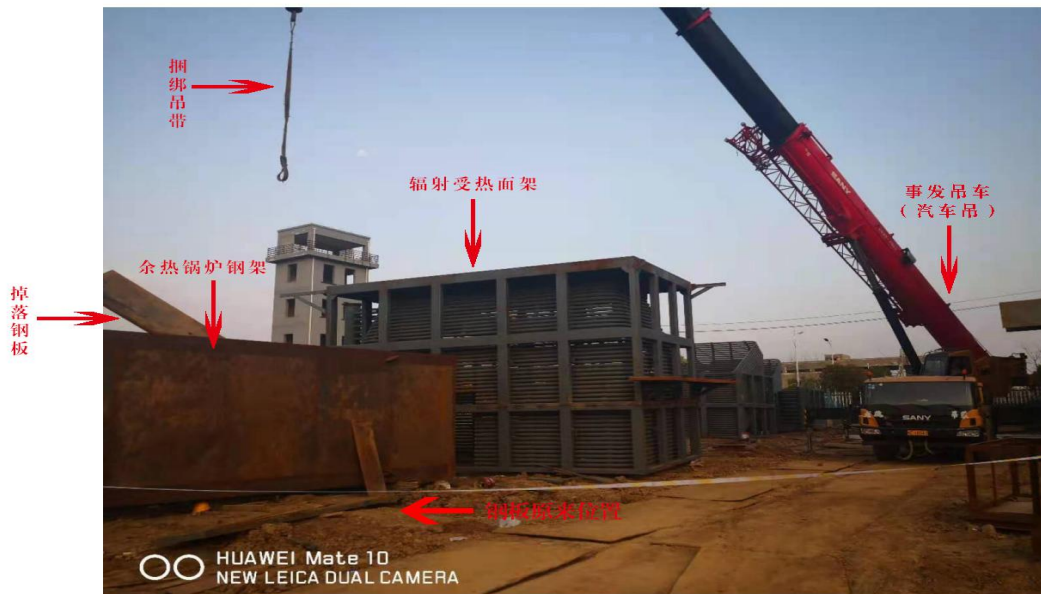
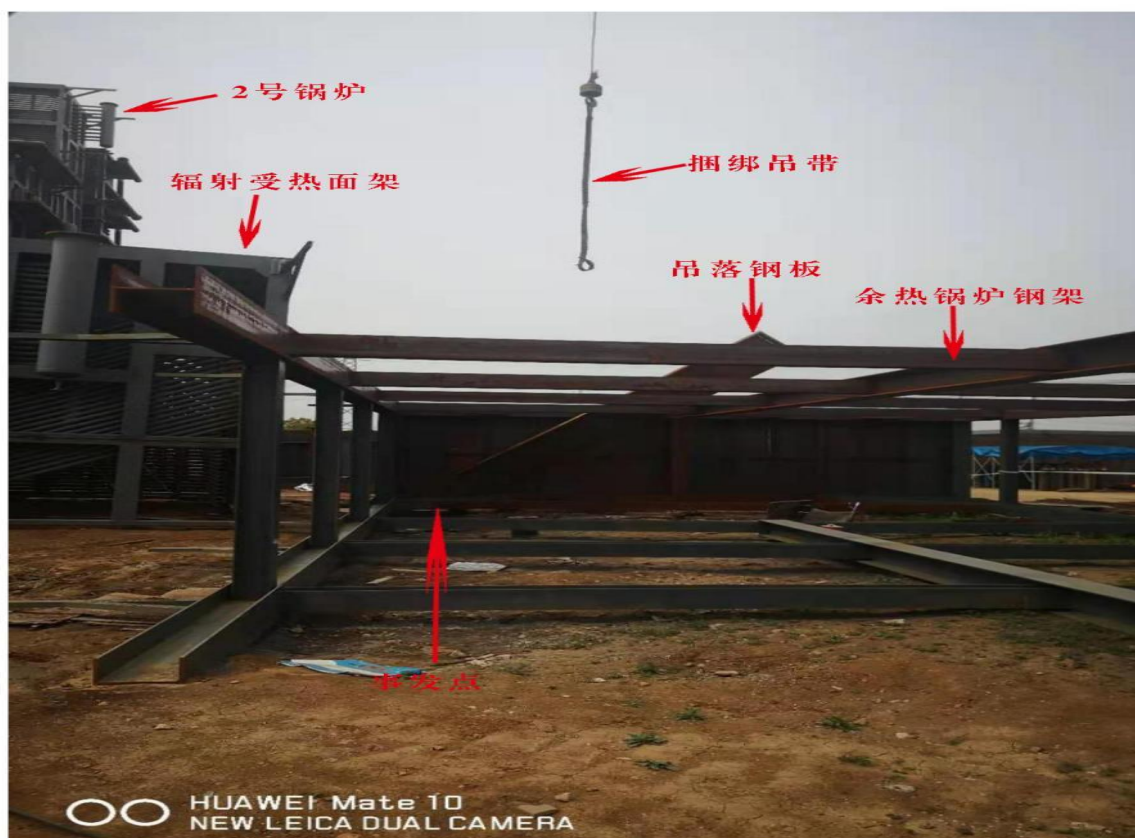
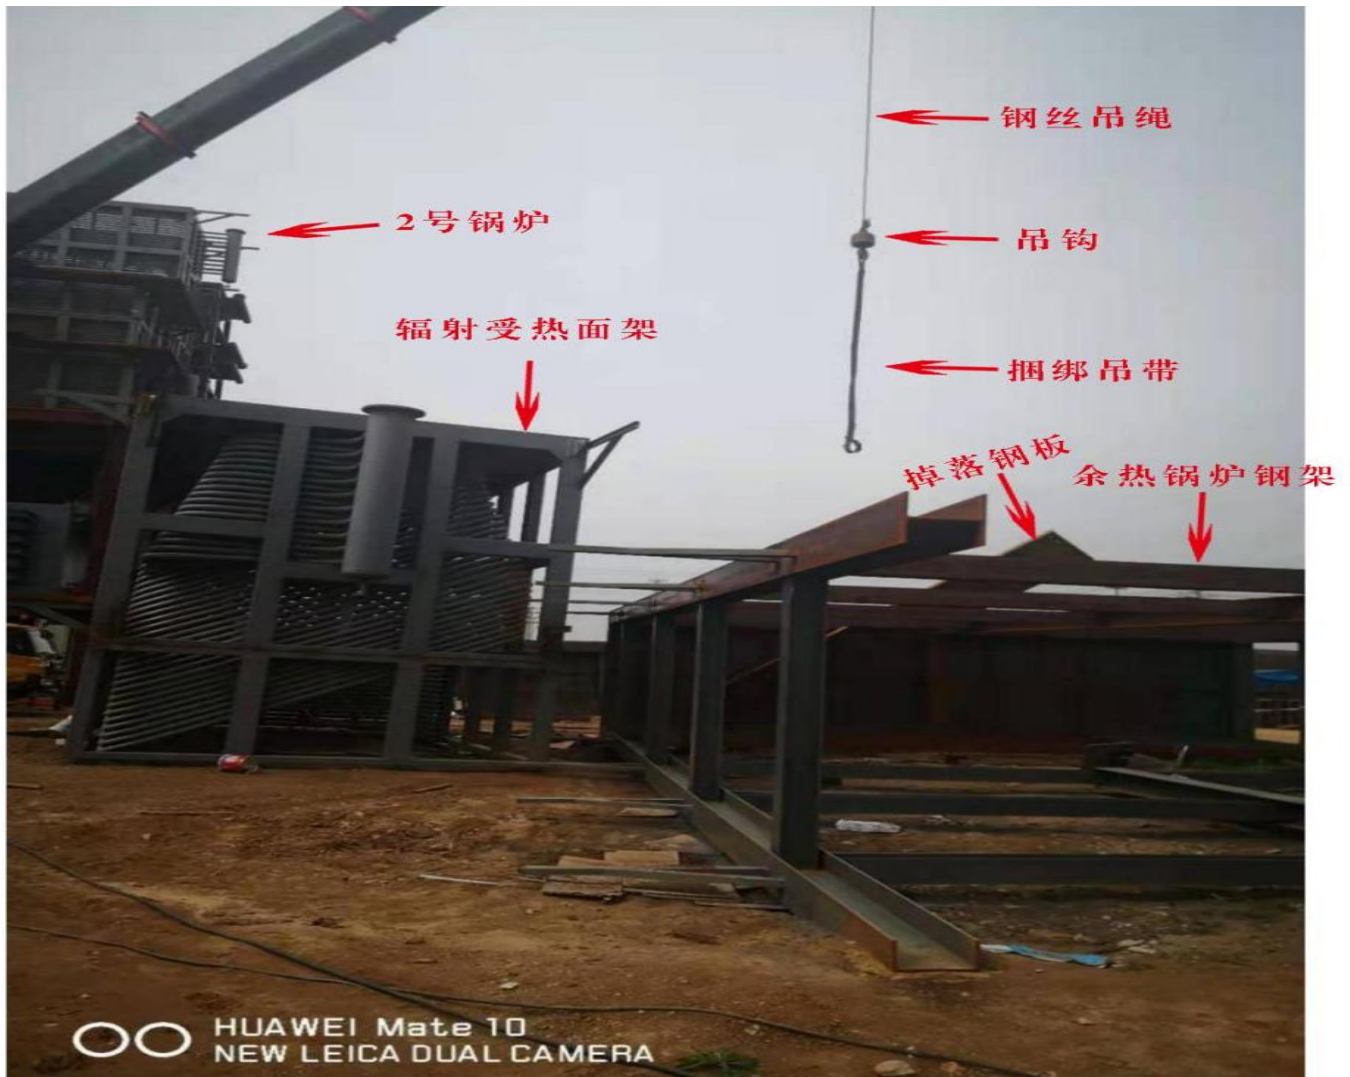
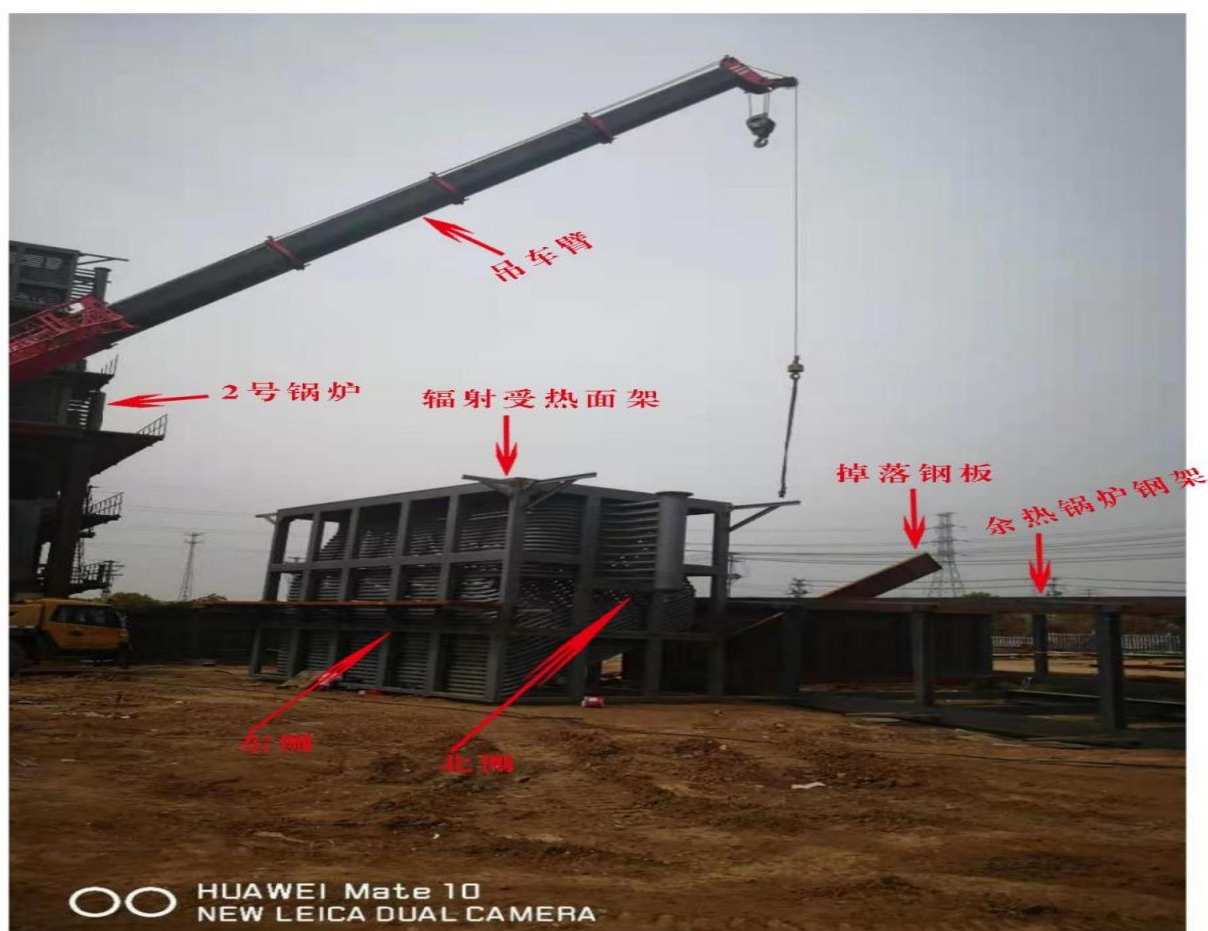
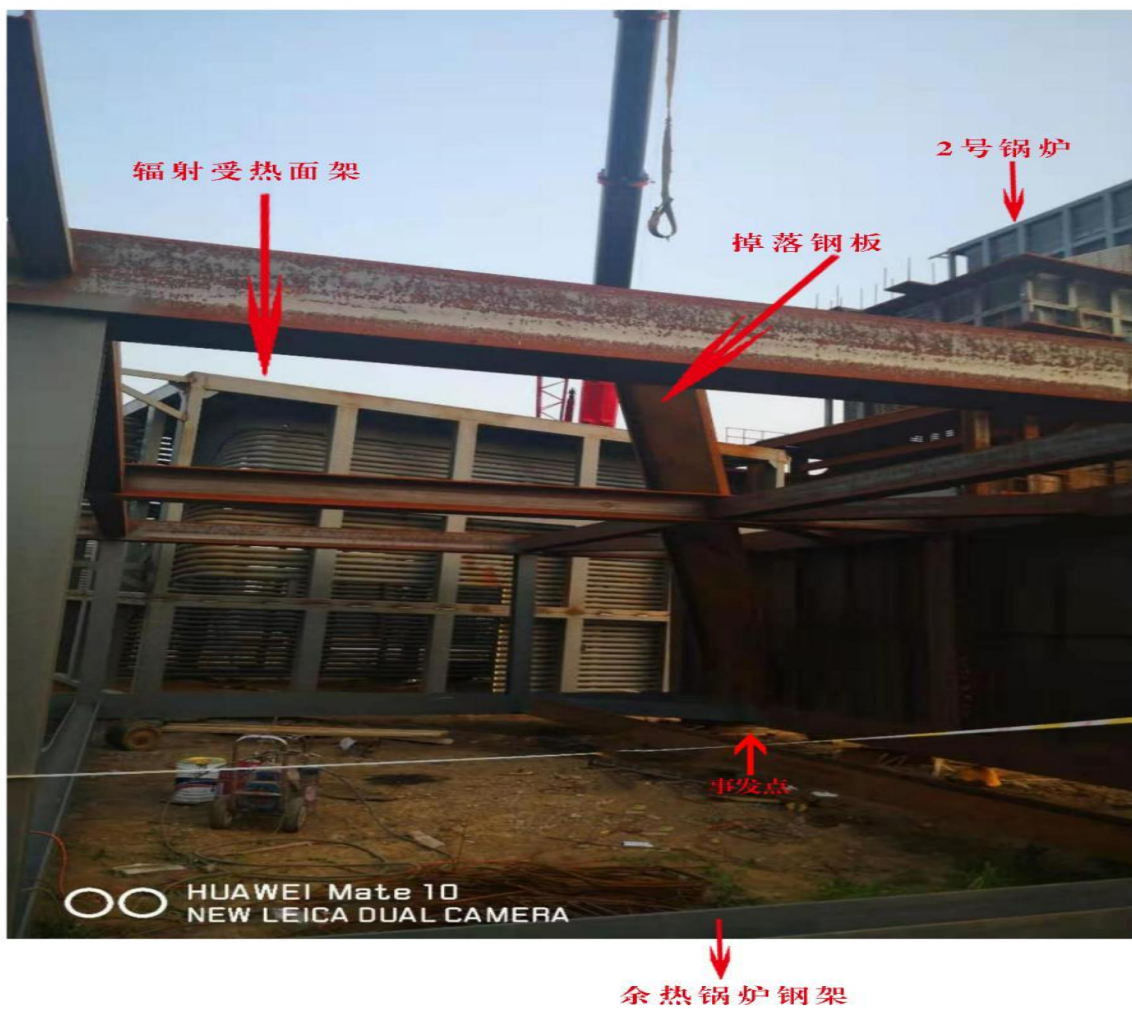
“3·24”事故现场相关图片

约下午 17 时，王\*东、周\*田使用吊带（由和县山峡吊装工程机械租赁有限公司提供），从钢板中间底下穿过去，吊带两头套在吊机挂钩上后，周\*田用对讲机指挥刘\*开始起吊。开始起吊后，周\*田发现钢板一头歪了，用对讲机指挥刘\*将钢板落下来，王\*东、周\*田又重新捆绑，然后周\*田用对讲机指挥刘\*重新起吊。约 17 时 15 分左右，当钢板起吊到离地面 4 米左右时，在从东向西平移过程中，钢板的一头突然滑掉到余热锅炉钢架里面，将正在余热锅炉钢架南侧内进行打磨除锈作业的杨\*平砸中腰部，导致杨\*平胸腹部闭合性损伤，现场死亡。

河南恒安锅炉安装有限公司在锅炉安装吊装作业前违规未对吊装作业区域人员组织清理，杨\*平、徐\*厂、徐\*浩三人在吊物经过的区域作业，吊装作业人员王\*东、周\*田违规未认真检查吊带绑扎的牢固性，导致吊装过程中钢板滑落，砸中吊物下方打磨除锈、清扫作业的杨\*平腰部，造成胸腹部闭合性损伤致死，是“3.24”生产安全事故直接原因。

4、起重吊装作业前要制定专项施工方案。
