# 重庆灯塔建筑工程有限公司“8.17”一般起重伤害事故调查报告

2024年8月17日上午8时5分许，重庆灯塔建筑工程有限公司承建的竞发城东街道悦江山项目工地，发生一起造成1人死亡和1人受伤的一般起重伤害事故，直接经济损失约140万元。

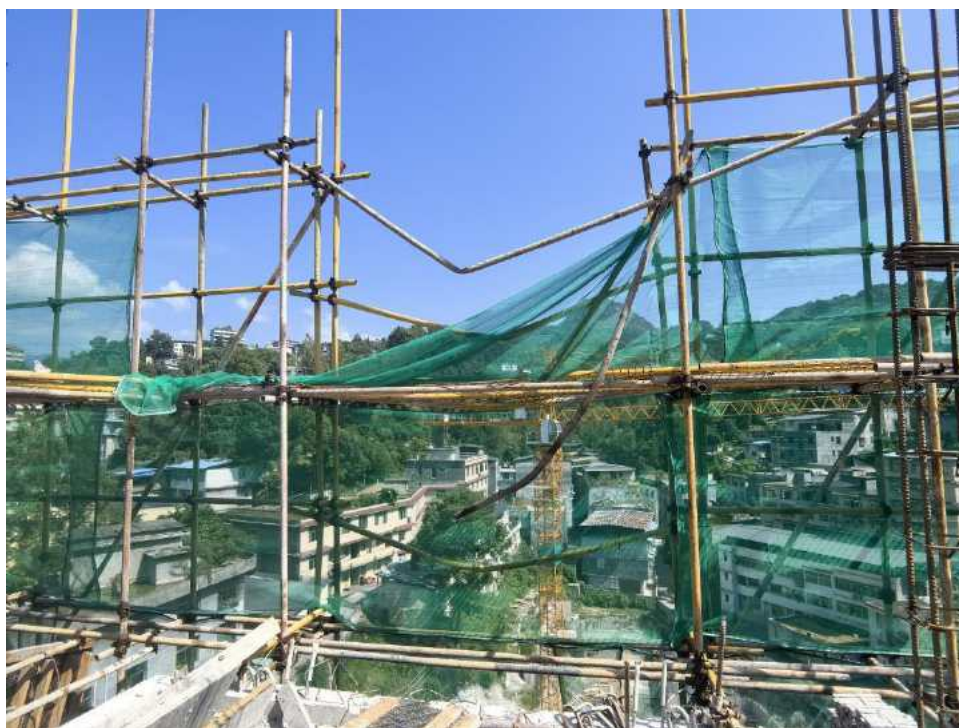
2024年8月17日上午7时50分许，王\*平喊塔机指挥工朱\*娥给他吊运1#楼9层卸料平台上的钢管，朱\*娥到达1#楼9层等到王\*平和段\*全两人将钢管捆绑好并离开卸料平台后，便通过对讲机向李\*发出起吊指令，李\*接到起吊指令后，1速起勾，当吊运的钢管超过卸料平台栏杆后，朱\*娥通知李\*可以出塔机小车了，等小车和外架保持安全距离后，开始2速起吊，上升到12层后，李\*开始1速收小车，8时5分许，正当小车即将越过12层外架时，塔机过度节主钢丝绳突然断裂，吊运的钢管往下掉落，12层的外架被砸坏，正在9层卸料平台上铺设钢丝绳的王\*平被12层掉落的钢管掩埋，准备进入卸料平台的段\*全也被掉落的钢管砸中。

图一：12 层被吊运的钢管掉落砸弯的外架钢管架

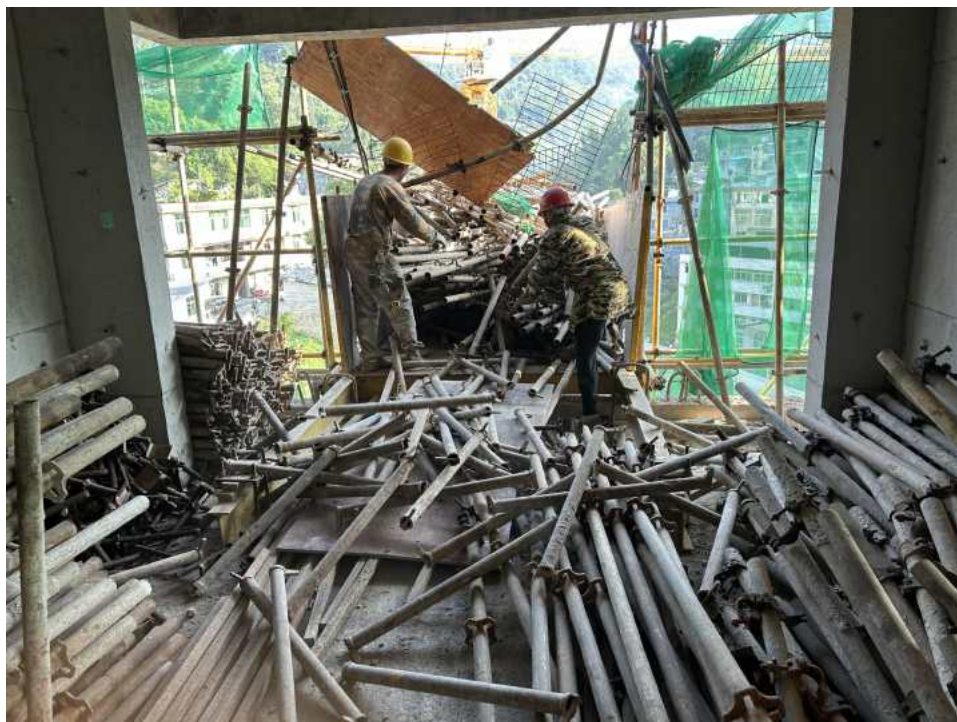
图二：掉落在 9 层卸料平台的钢管

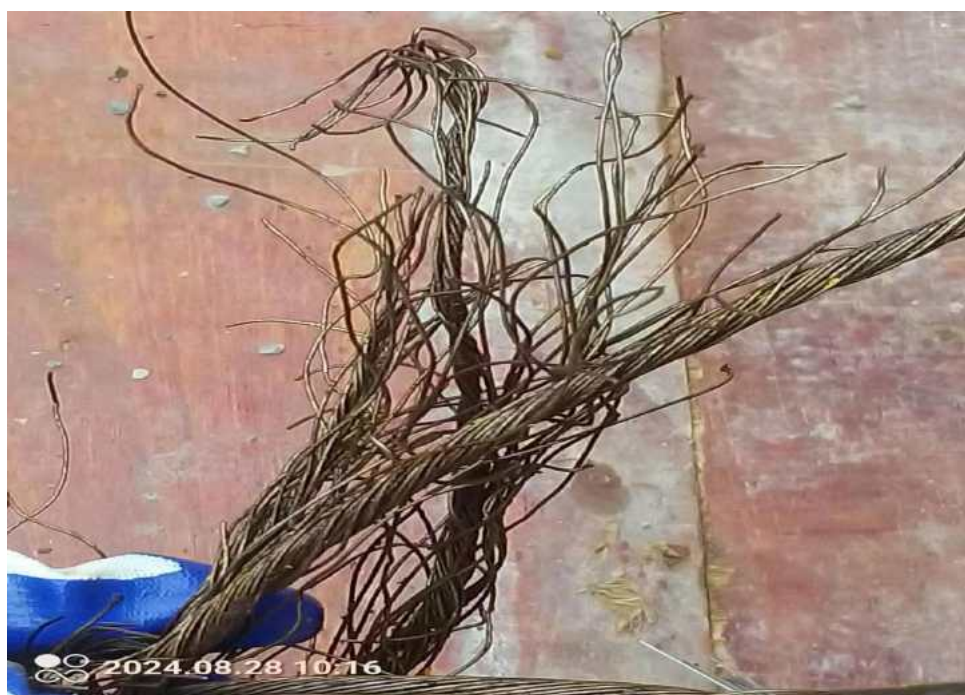
图三：1#塔机过度节主钢丝绳断裂处

一是王\*平和段\*全两人安全意识淡薄，风险辨识能力不足，吊运钢管的塔机小车还未完全进入 12 层顶部便违规进入 9 层卸料平台；二是 1#塔机过度节主钢丝绳转向滑轮磨损严重，塔机正常高速运行中，转向滑轮突然失效，引起钢丝绳楔入侧面间隙卡滞断裂。

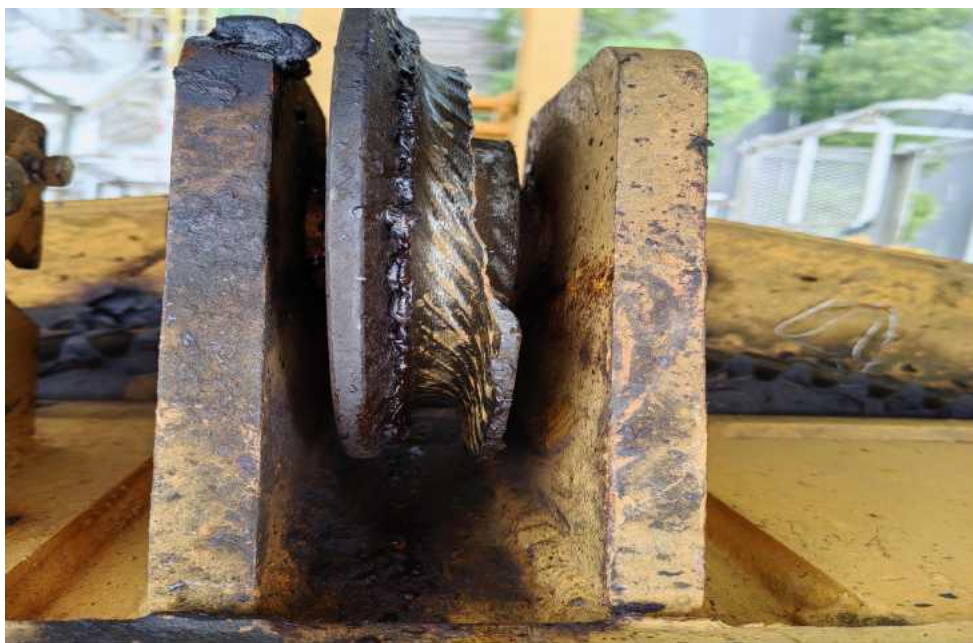
专聘字第 0\*\*\*号)、李\*生(证书编号:渝建安专聘字第 0\*\*\*号)认定 1#事故塔机过度节主钢丝绳转向滑轮磨损严重,塔机正常高速运行中,转向滑轮突然失效,引起钢丝绳楔入侧面间隙卡滞断裂,违反了《建筑施工塔式起重机安装、使用、拆卸安全技术规程》第 6.3.4 规定<sup>1</sup>。

图四：1#塔机过度节主钢丝绳转向滑轮（近景图）

2.进一步加强机械设备安全管理，严格执行机械设备安装、检测、验收、维保、使用、拆除等规范程序，杜绝违法违规安装、使用；聘请具备专业资质的公司对塔机开展日常维护、保养，并定期检测，保证正常运转。维护、保养、检测要作好记录，并由有关人员签字。

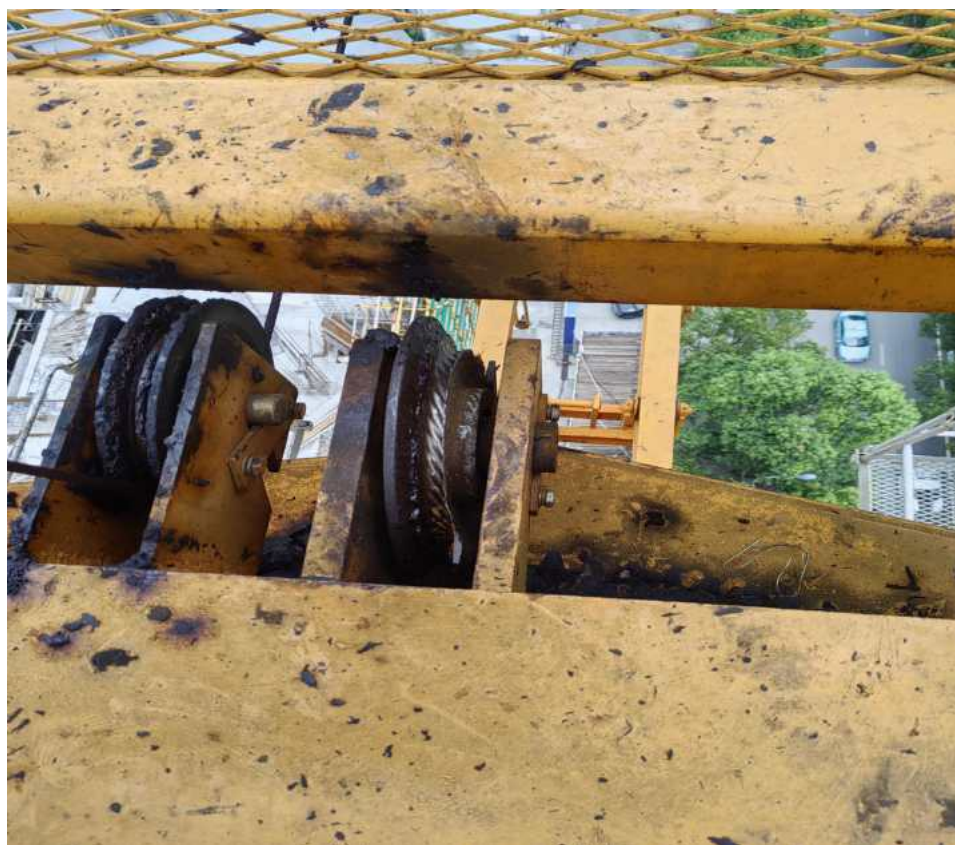
图五：1#塔机过度节主钢丝绳转向滑轮（远景图）
