# 阜新市细河区威尼斯小区“7·27” 较大触电事故调查报告

2021年7月27日上午7点25分左右，阜新市细河区威尼斯小区发生触电事故，造成4人死亡，直接经济损失796万元。

细河区威尼斯小区“7·27”较大触电事故调查组

2022年1月29日

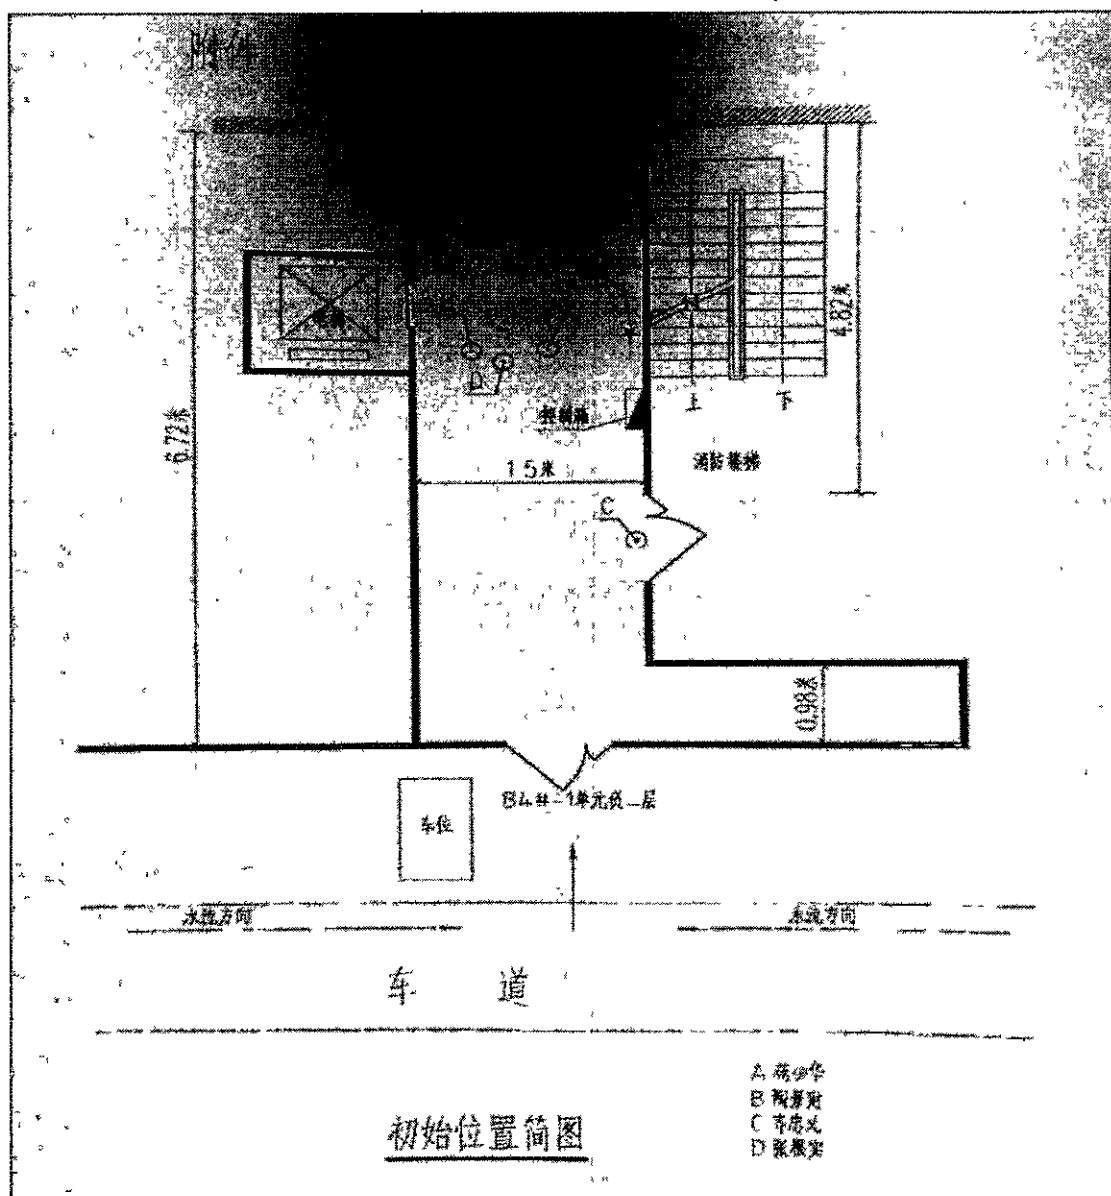
2021 年 7 月 27 日上午 7 点 25 分，威尼斯小区居民陶某财与爱人苑某华、女儿陶某蒙在 B4 一单元乘电梯下至负二层地下停车场，打开电梯门的瞬间就有大量水漫入电梯，苑某华第一个走出电梯门，刚迈出几步即倒在电梯通道中。此时，陶某财迈出电梯门去扶苑某华，也倒在电梯通道中，倒下去的同时喊了一声水中有电。陶某蒙见此情景在电梯轿厢里不停呼喊救命，此时在车库内的一位业主听到呼救后，通知了在地下负二层工作的保安人员齐某义，并拨打了 119、110 等报警电话。齐某义上到负一层的楼梯间，从消防楼梯下到负二层电梯通道处涉水施救时触电倒地。7 点 45 分，110 接警人员民警张某博、辅警张某实来到威尼斯小区地下车库进行救助，辅警张某实涉水将距通道门较近的齐某义移至电梯通道门口处，返身去救另外两人时，不幸触电倒地（4 人位置见图 2）。消防救援人员于 7 时 50 分许到达现场，120 急救人员于 7 时 53 分许到达现场。在确认断电后，消防救援人员将 4 人救出，分别被 120 急救车送往阜新市中心医院

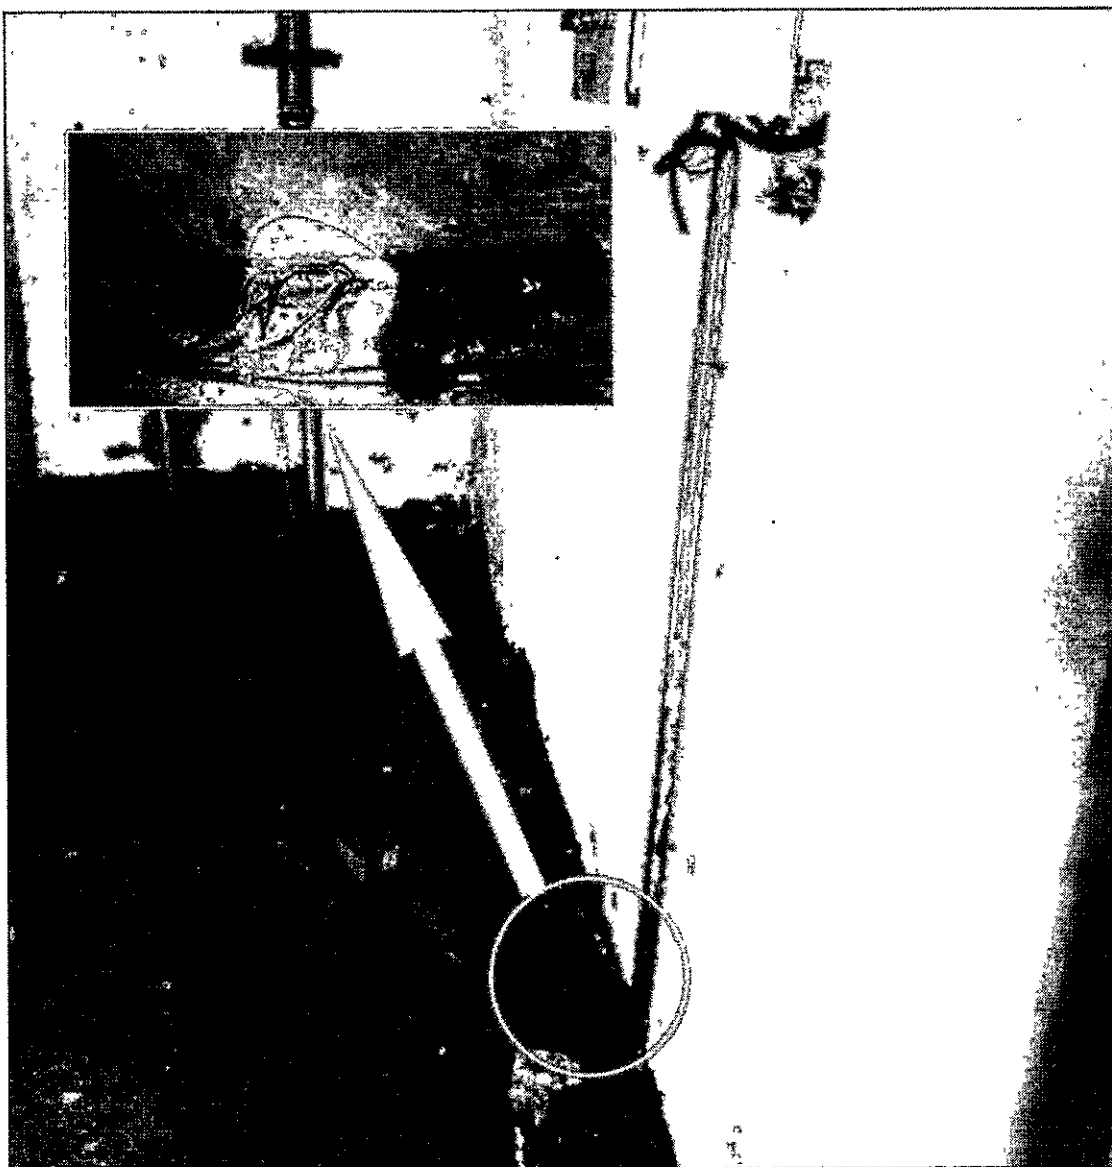
图 3

威尼斯小区二期地下车库压力强排水泵系统电源线沿地面敷设,护管严重腐蚀,电源线存在接头(见图3),外部积水流向集水井时,浸没电源线接头处,破坏了该部位的绝缘强度,导致火线与积水相连接,造成涉水人员触电死亡。

1、安利阜新分公司负责施工的威尼斯小区二期强排水泵系统施工中，违反《建筑电气工程施工质量验收规范》（GB50303-2015）14.1.3<sup>①</sup>的规定，穿线导管内电源线存在线、缆接头。违反《建设工程质量管理条例》第二十八条<sup>②</sup>第一款的规定，不按设计图纸施工，将强排水泵及浮漂设备电源线路，通过穿线导管沿潮湿地面明敷，穿线铁导管长年锈蚀严重穿孔，当积水淹没电源线穿线导管后，致使电源线、缆

接头处浸泡在积水中,破坏了该部位的绝缘强度,导致火线与积水相连接。施工中,违反《建筑电气工程施工质量验收规范》(GB50303-2015)12.1.1<sup>①</sup>的规定,未做到穿线金属导管与保护导体有效连接,造成漏电不能通过保护导体导出。且强排水泵供电系统未按规定安装漏电断路器,在发生漏电的情况下不能及时断开电源,造成积水持续带电。

共用部位、共用设施设备运行状况的日常检查维护制度不健全，没有明确规定设备设施检查维护人员日常巡检的任务和工作要求，没有制订日常巡检表单，规定检查的项目、内容的处置措施；违反《安全生产法》第二十七条<sup>①</sup>规定，负责电气设施维护的人员特种作业证过期，仍安排其从事电气维护作业；违反《安全生产法》第二十二条<sup>②</sup>第（五）项规定，未建立事故隐患排查治理制度，地下停车场电梯门前沿地面明敷的电线导管，锈蚀严重情况明眼可见，但物业公司相关人员既不仔细检查，更没有采取整改措施，致使施工阶段埋下的严重隐患问题没有被及时发现和治理。

1、汇金开发公司要认真吸取此次事故教训，严格落实《建筑法》等法律法规的要求，依法履行建设单位职责，将威尼斯小区二、三期供电工程和地下车库压力强排水泵系统安装工程重新建设，及时完成竣工验收备案等工作。要规范工程招标或发包工作，严格审查施工单位资质，防止从源头

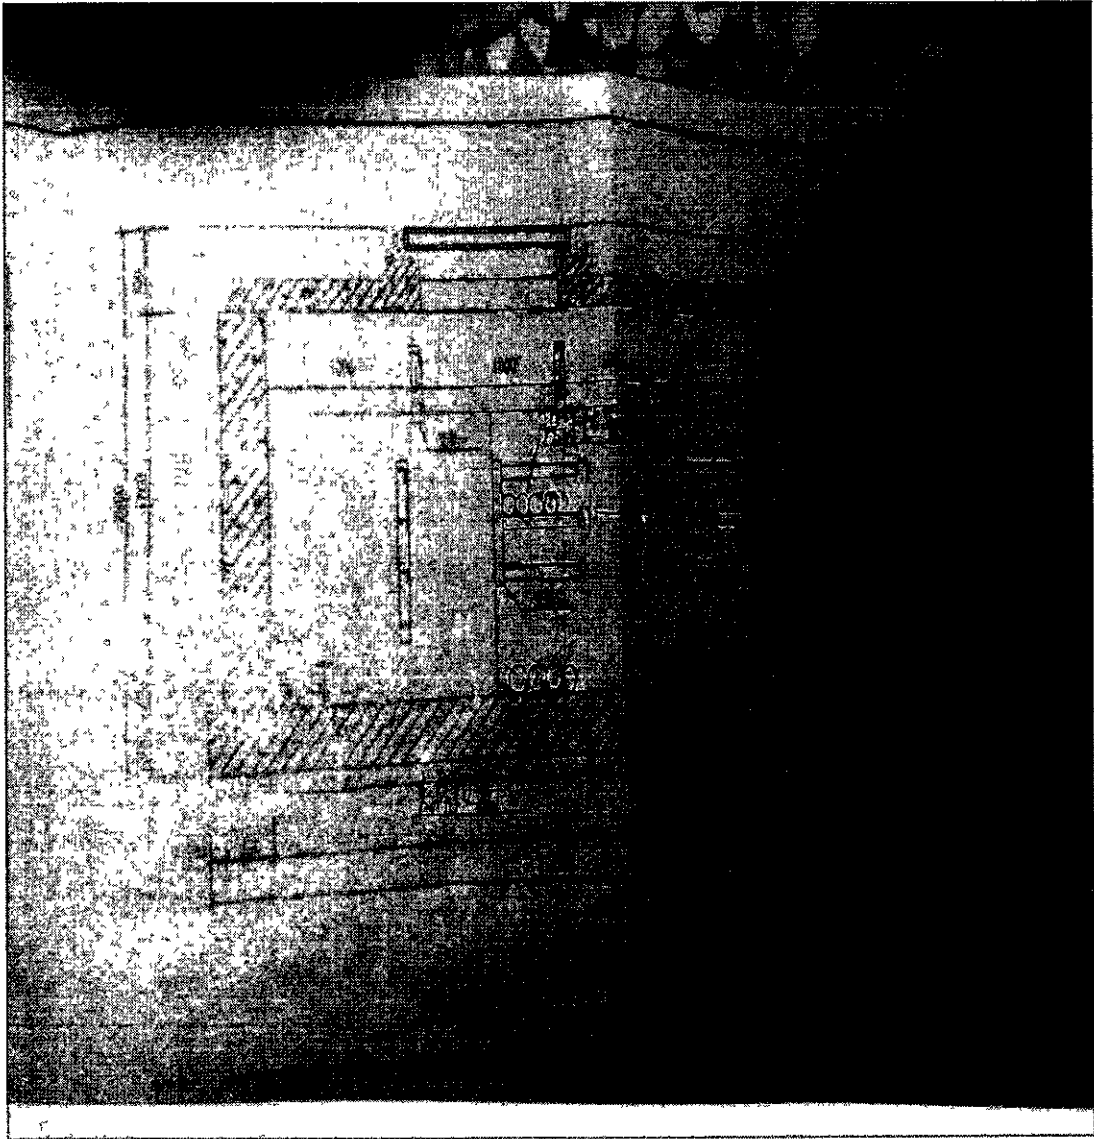
图 4

2、盛联阜新分公司负责施工的威尼斯小区二、三期供电安装工程在施工中,违反《建设工程质量管理条例》第二十八条第一款规定,不按设计图纸施工,擅自降低电缆井进入小区地下负一层电缆穿墙孔高度1.50米(见图4),致使因强降雨后室外电缆井大量积水时穿墙孔处压力增大,积水将封堵防水材料崩开,导致电缆井及电缆管道内积水短时间泄入地下负二层楼内,淹没强排水泵系统的电源线。

3、沈阳盛联公司违反《建筑法》第十四条的规定，授权没有建设工程项目经理资格的王某为盛联阜新分公司负责人，代表公司在该地区从事电力设备安装、电力设备维护等生产经营活动。盛联阜新分公司没有施工技术、质量、安全等方面符合资格条件的人员，工程项目负责人王某建也没有建设工程项目负责人资质。沈阳盛联公司违反《建设工程质量管理条例》第二十六条、第二十八条规定，对阜新分公司施工的工程项目，除了提供资质，没有采取任何管理措施，放任其违规施工，致使施工的电缆穿墙孔高度不符合设计规定，埋下隐患，导致事故发生。

第三十六条<sup>①</sup>、第三十七条<sup>②</sup>、第三十八条<sup>③</sup>的规定，未履行《建设工程监理规范》中规定的监理职责，未在施工现场派驻监理机构，总监理工程师未到过施工现场，未审核施工单位资质和施工人员资格，第二次复工前接到汇金公司电话通知后，没有派监理人员到施工现场，监理作用严重缺失，没有制止施工单位人员资格不符合开工条件而擅自开工的行为，未能及时发现和制止施工单位不按设计图纸施工、擅自降低电缆穿墙孔高度的行为。
