## 山西省忻州市代县大红才矿业有限公司“6·10”重大透水事故调查报告

发布日期：2022-08-31 13:08 来源：调查评估和统计处

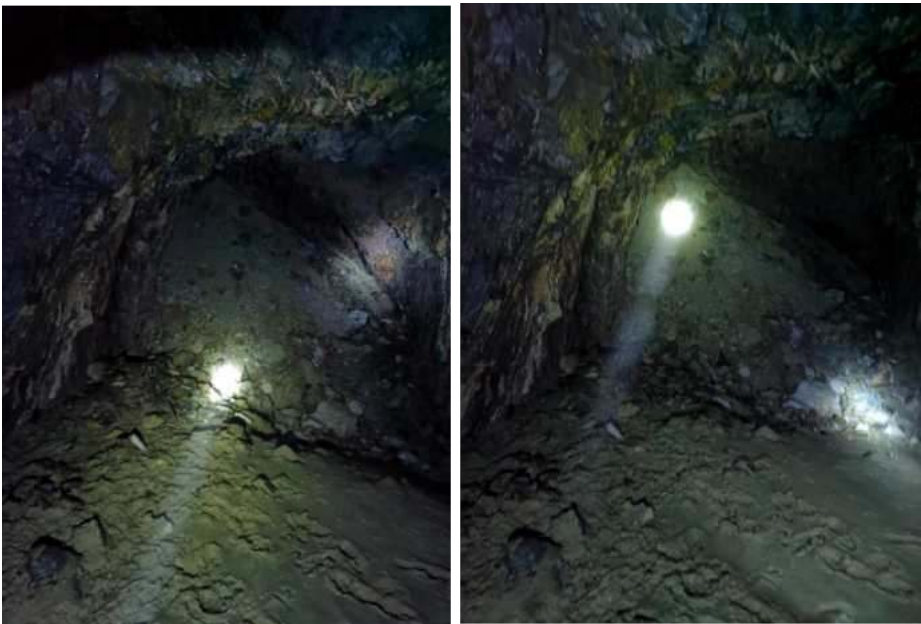
图1：透水口现状

经实地测绘，4号斜坡道硐口到透水口水平距离为1249.5m，高差77.6m。透水口位置坐标X=4328279.58，Y=38429810.08，Z=1316.44。4号斜坡道井口距淹没区掘进面水平距离1626.3m，高差196.3m。淹没区掘进作业坐标X=4328418.48，Y=38429839.51，Z=1193.24。透水口到淹没区1192m掘进作业面水平距离为1230.3m，高118.7m，透水口下方见有淤积泥沙石（见图1），厚度为0.2-2.4m。

经调查认定，事故直接原因是：违规开采主行洪沟下方保安矿柱，造成主行洪沟塌陷，降雨汇水径流沿塌陷坑进入采空区，与未彻底治理的采空区积水相汇，积水量迅速增加，水压增大，突破违规在1310m水平采矿作业形成的与1320m采空区之间的薄弱岩层，导致透水事故发生。

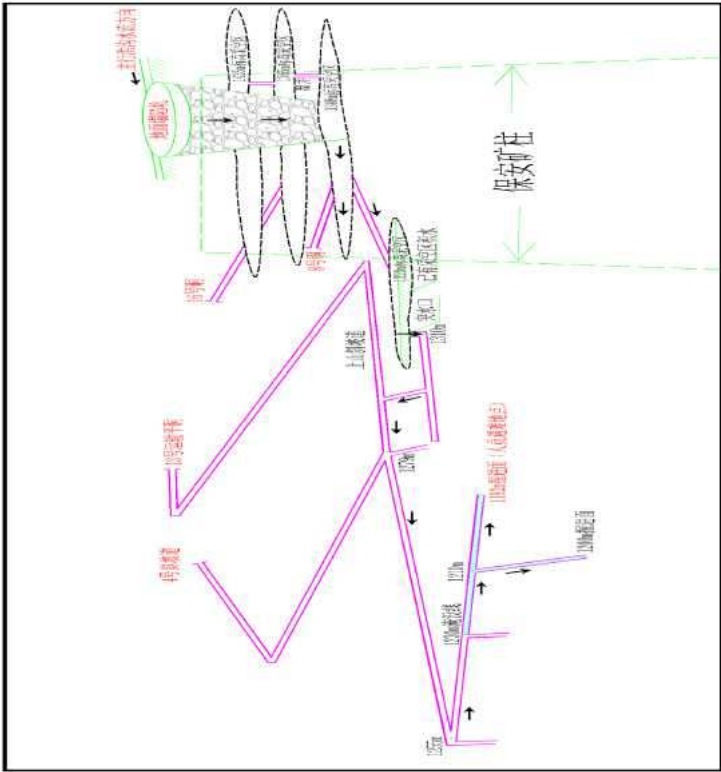
代县大红才矿业有限公司“6.10”重大透水事故发生示意图

2021年6月10日零时20分许，I采区司机邓益安驾车将9名凿岩工从13号硐送入井下作业点，行至1255m作业面将魏峰和邢昌勤2人放下，车辆右拐弯后，沿斜坡道向东下行至1200m作业面时，将陈晓辉、王双、杜开军3人放下，将张思华、张仕荣、何开宁、李军华4人送到1192m作业面，随后原路返回地面。6月10日7时许，班组长杨宝剑开车从1号井入井下接即将下班的工人，到达1200m作业面后，将车停在巷道内，下车与陈晓辉、王双、杜开军3人汇合，并检查班工作情况。7时15分许，班组长王尚兵开完早班会后，驾车与郭正林、赵仕豹、杨绪才、冯祖兴、宋昌国从13号硐进入1200m作业面实地查看该作业面现场情况，准备在此进行采矿作业。7时20分许，4号斜坡道1310m水平东作业面顶板透水，大量涌水倾泻而下，沿巷道向北流至标高1310m处转向西（东高西低），沿斜坡道流至1255m水平作业面。7时22分许正在1255m作业面作业的魏峰和邢昌勤发现有大量水涌入，随即沿着硐壁，扒住铁丝向斜坡道爬去，到达斜坡道后，通风管爬到1270m斜巷，通过4号斜坡道逃出。7时25分许，涌水行至标高1255m至1200m之间的斜坡道，将行驶在斜坡道上的皮卡车冲到巷底。7时28分许，涌水行至1200m作业面附近，在此作业面收拾东西准备收工的陈晓辉、王双、杜开军3人，发现有大量水涌入，立即撤离作业面，向1200m水平巷与主斜坡道交叉处逃跑，斜坡道上水流很大，由班组长带领3人扒住风管沿斜坡道向1255m作业面方向爬行20余米时，陈晓辉发现其余3人未跟上，便继续爬行至1230m水平作业面发现涌水变缓，可蹬地行走，便沿斜坡道从13号硐逃出，杨宝剑、王双、杜开军3人不幸遇难。7时30分许，涌水行至最低处1192m作业面（详见附件2），正在此作业面进行凿岩作业的张思华、张仕荣、何开宁、李军华4人被水淹没，造成13人遇难。

2019年6月至事故发生前，大红才公司利用已废弃的8号斜坡道重新在保安矿柱内及附近进行采掘施工。新施工长度已达1360m，并在1348m水平保安矿柱内继续采矿，采空区空顶范围进一步扩大，造成2021年6月9日18时许主行洪沟附近地面塌陷。降雨汇水径流进入塌陷坑，通过采空区和贯通巷道泄入I采区1310m作业面上部的1320m采空区内。

2021年6月9日18时许，I采区与II采区交界处发生地面塌陷（塌陷坑靠近透水口边缘距离透水口约370m，塌陷坑最低标高与透水口高差约164m）。塌陷坑呈东西椭圆状，最长130m，最宽65m，坑深15m—40m，塌陷面积5648m<sup>2</sup>。坑直接造成I采区东边主行洪沟塌陷，使得塌陷坑上游汇水径流沿塌陷坑直接进入井下采空区。

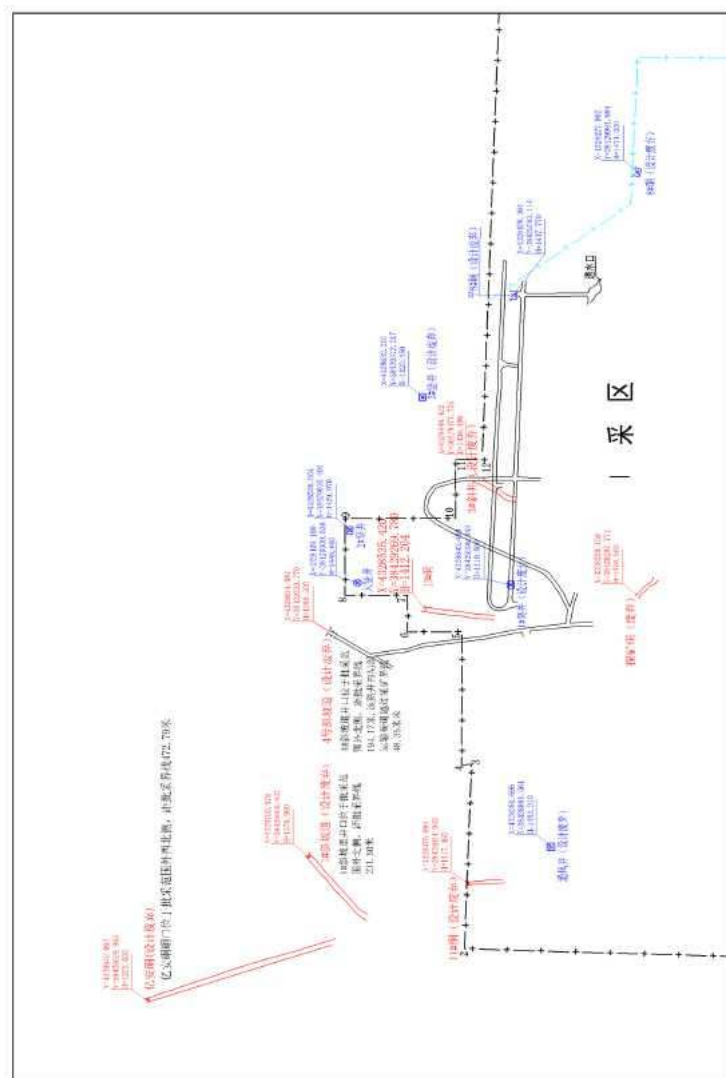
代县大红才矿业有限公司 I 采区井口、硐口位置分布示意图

本次现场勘查对大红才公司 I 采区所有井口、硐口位置进行了测量。共实测14个井口、硐口位置（详见附件3），斜坡道硐口4个（1号斜坡道、4号斜坡道、13号硐、14号硐即老图3号斜井），竖井井口5个（大竖井、1号竖井、2号竖井、3号竖井、通风井），平硐硐口5个（亿安硐、平8号硐、8号硐、探矿硐、11号硐）。井口、硐口位置坐标见下表。

以上井口硐口中1号斜坡道硐口、4号斜坡道硐口和亿安硐硐口位于矿区范围以外。其中1号、4号斜坡道于2008整合前已建成，亿安硐于2014年前已建成。

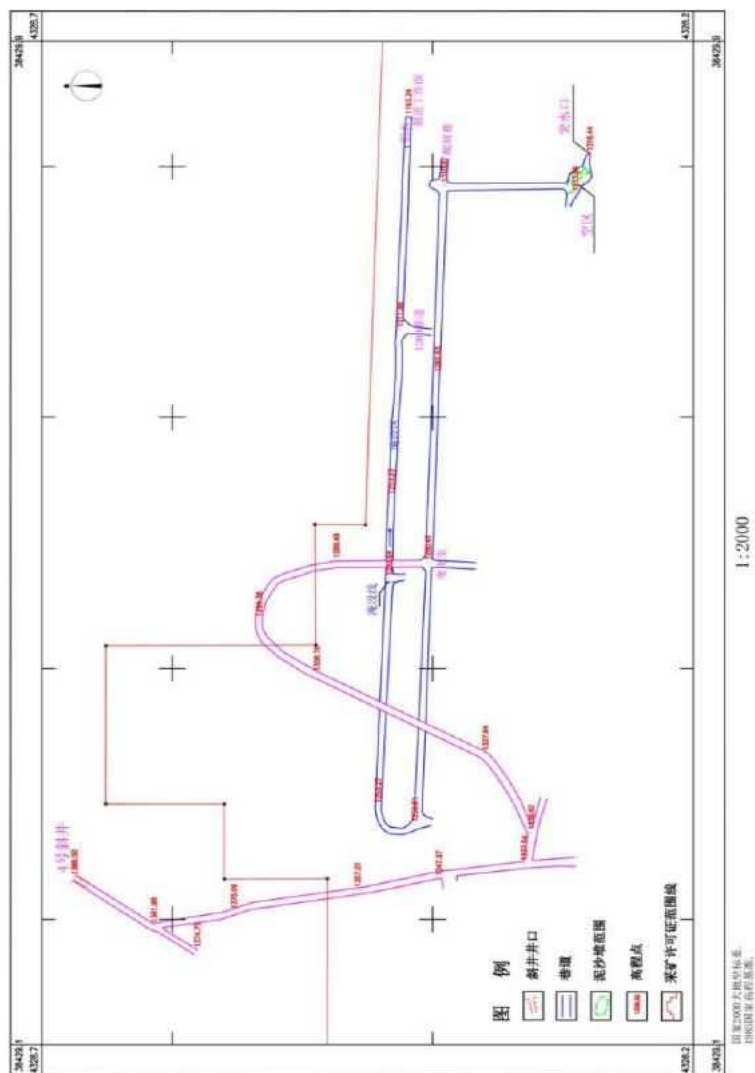
代县大红才矿业有限公司“6.10”重大透水事故4#斜坡道实测图  
4328.2-38429.1

测量人员在专家指导下，主要对4号斜坡道硐口位置、井下透水位置及淹没位置进行了详细测量，标绘了分岔巷（详见附件4）。
