# 含山县马鞍山市皖东建筑安装有限公司 “2022·5·17”一般物体打击事故调查报告

2022年5月17日12时10分左右，马鞍山市皖东建筑安装有限公司在含山县壹号学府附属工程施工过程中，发生一起物体打击事故，造成1人死亡。

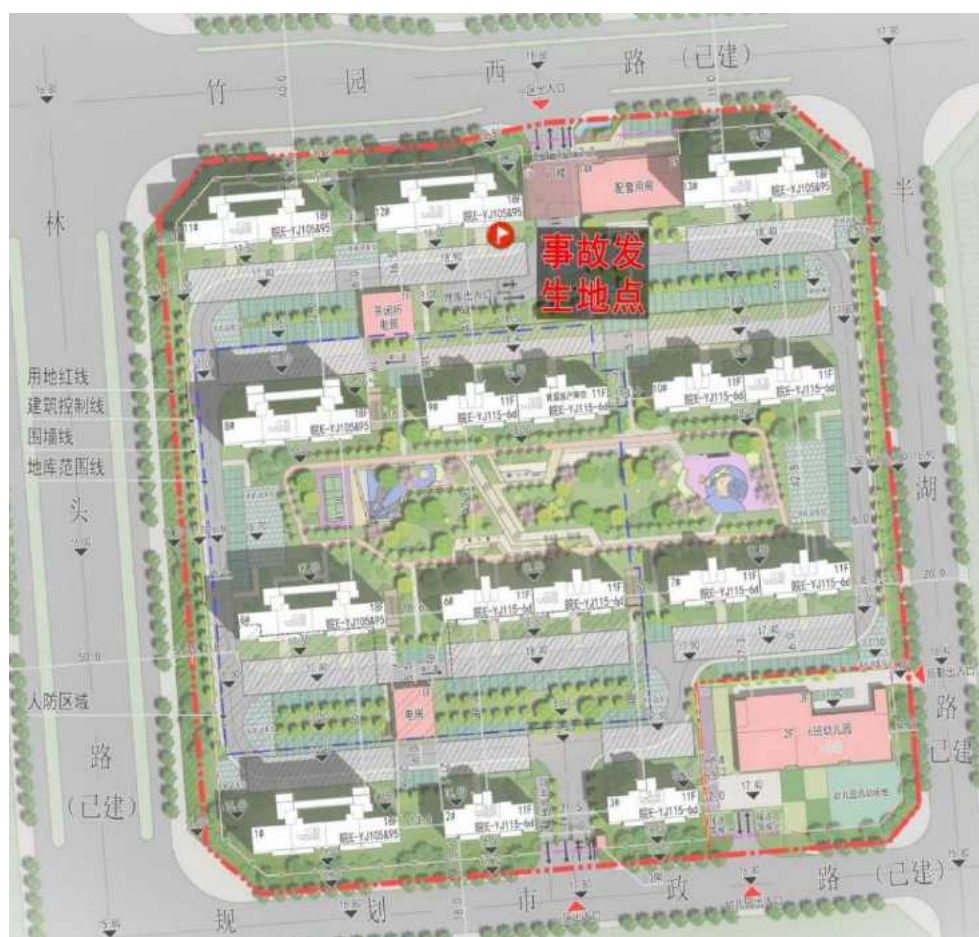
图1 事故发生地点

事故地点位于含山县环峰镇壹号学府 12#号楼一单元南侧小区主地库出入口东北侧，事故发生地点（见图 1）。

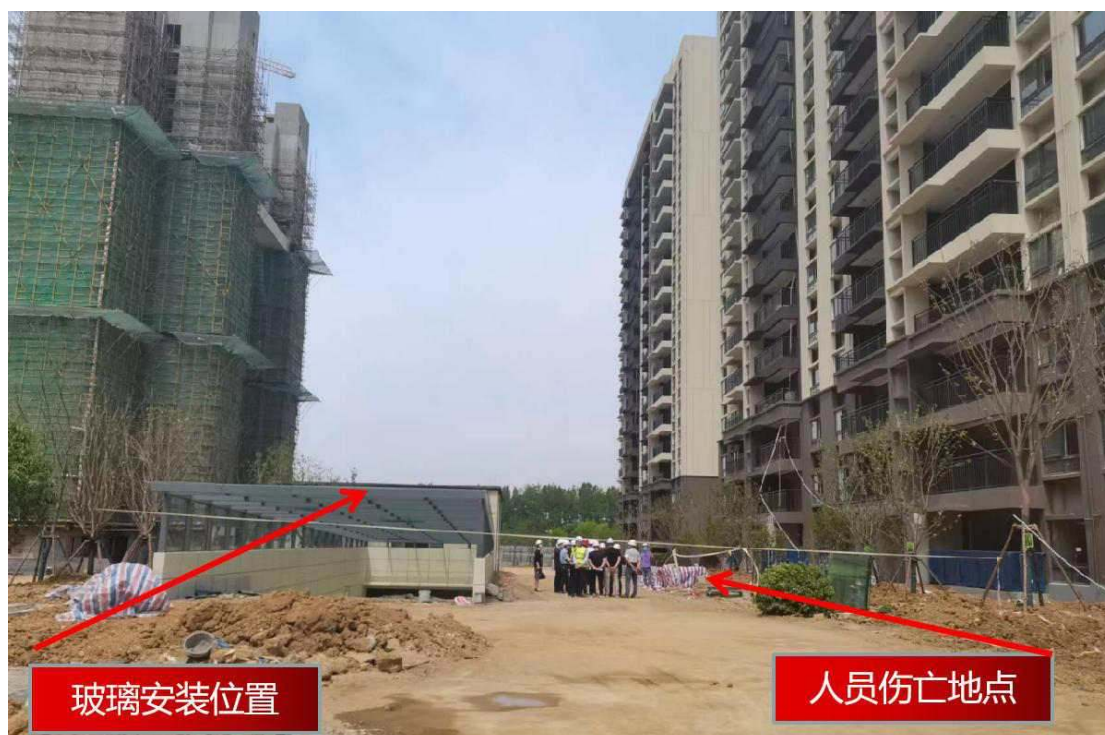
图 2 玻璃安装位置及人员伤亡地点

附属工程的地库雨棚安装工作。作业中，刘奇、姜利俊、孙朝刚在雨棚上负责安装玻璃，潘仁华和刘荣山在地面负责将支架上玻璃外移、放平、绑扎、挂钩、吊运的起重司索工作，周伟光负责驾驶汽车吊进行吊运。事发时，刘奇在雨棚顶部指挥汽车吊司机周伟光将玻璃水平吊运至安装位置，潘仁华和刘荣山没有按规定将支架上的垂直玻璃进行临时固定，潘仁华触碰到支架上极不稳定的玻璃，在外力的作用下，捌块玻璃整体倾覆，潘仁华头部及身体部分部位被压。事故发生人员伤亡地点（见图2）。

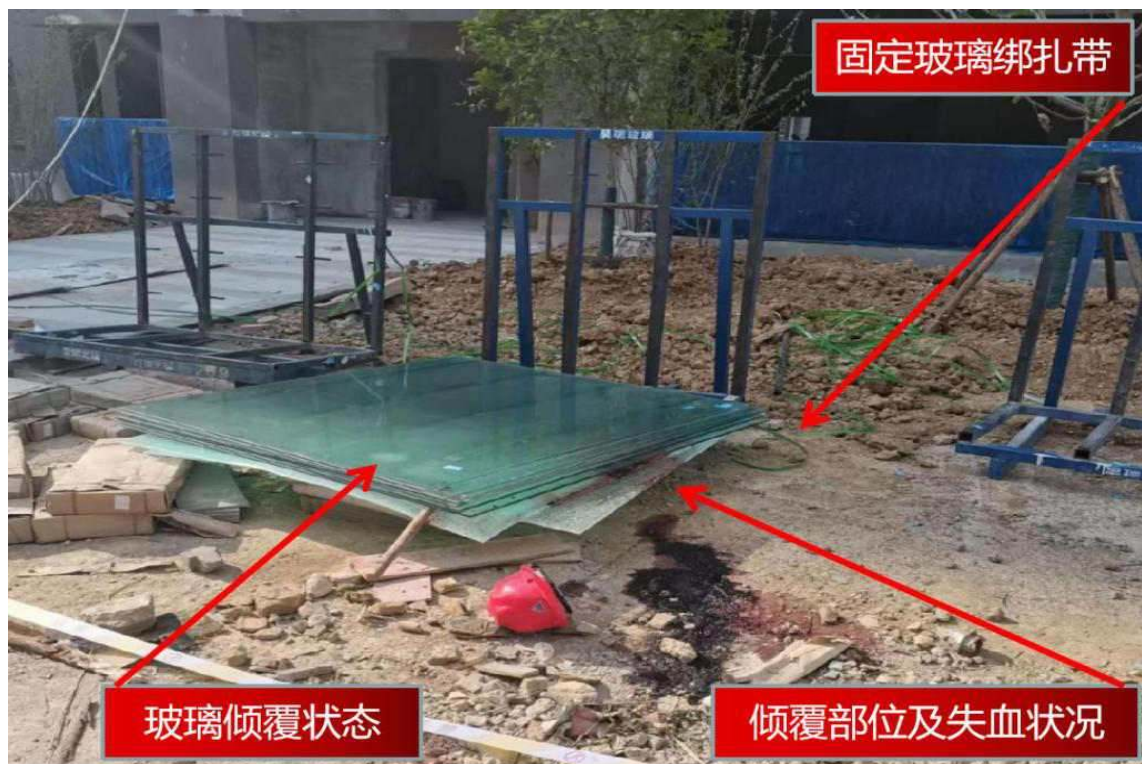
图 3 潘仁华被玻璃压倒的现场

玻璃放平、绑扎、挂钩、吊运，即起重司索作业。12 时 10 分左右，汽车吊将一块玻璃吊运至雨棚玻璃安装位置，刘荣山背向玻璃支架目视吊运的玻璃，潘仁华在玻璃支架旁，触碰到未固定的玻璃，致使 8 块玻璃整体倾覆，潘仁华头部及身体部位被压。见此情况，刘奇等人赶忙施救，众人合力抬走倒塌的玻璃，将被压的潘仁华抬出，同时，刘奇拨打了 110、120。12 时 20 分左右，120 和 110 相继赶到，120 医生在现场立即进行抢救，终因伤势较重抢救无效，120 医生当场宣告伤者已无生命体征。13 时 10 分左右，建设单位将事故有关情况上报含山县住建部门。（见图 3）

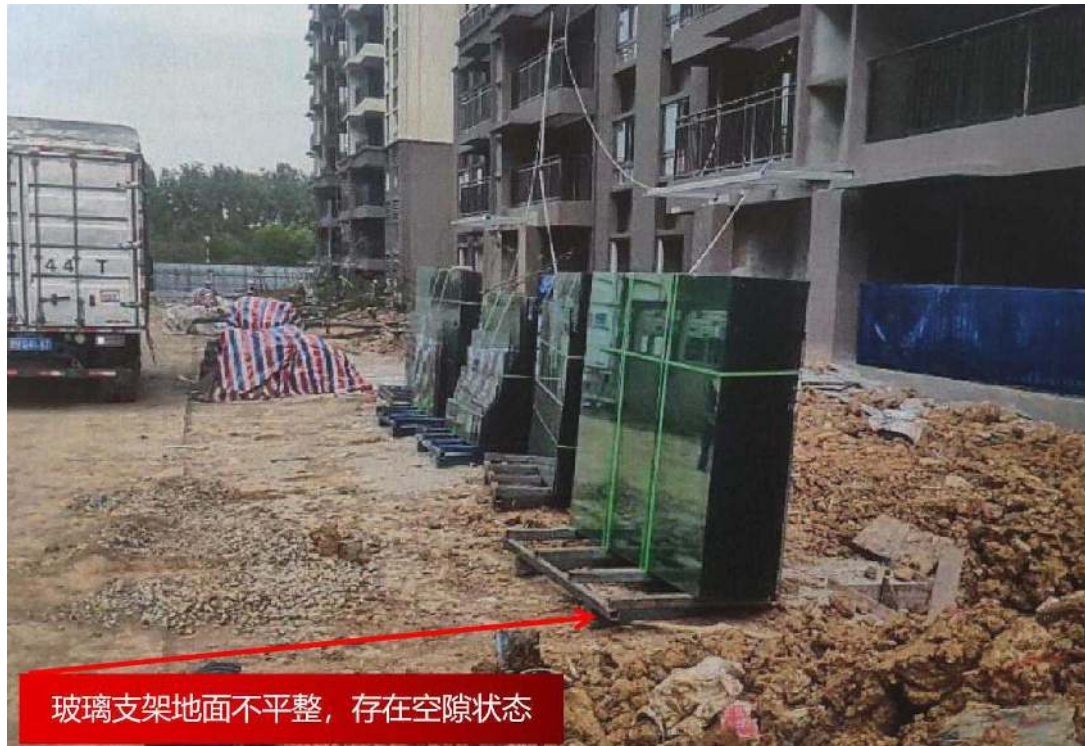
**图 4 事发前现场共有四个玻璃支架摆放情况**

吊装前，位于地库出入口东北侧的施工现场共有四个玻璃支架；玻璃支架放置位置局部悬空；支架上的玻璃有绿色绑扎带绑扎处于运输时固定状态；涉事玻璃，由安徽省吴瑞安安全玻璃有限公司制造，为钢化结胶玻璃，每块  $2.4\text{m}^2$ ，每块约  $59.5\text{kg}$ ，倒塌时玻璃为捌块共  $480$  公斤（见图 4）。

事发前，涉事玻璃支架局部悬空不稳定；支架上剩余捌块玻璃，处于一摞紧密倚靠的垂直状态，刘荣山和潘仁华未采取临时固定措施。

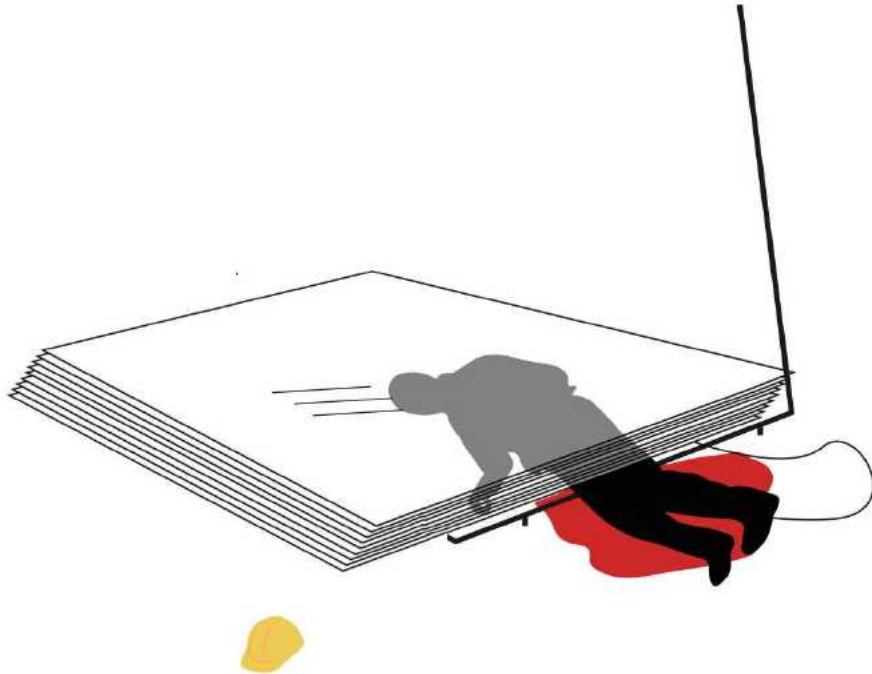
**图 5 潘仁华头部及身部被压在捌块玻璃之下**

事发时，刘荣山和潘仁华采用起重吊带将水平放置的一块玻璃绑扎好，刘荣山背向玻璃支架眼看着吊车吊运玻璃至安装位置；潘仁华半蹲在玻璃支架旁，目视吊载玻璃，身体随吊载玻璃运行方向转动时，身体触动身旁的玻璃，由于玻璃支架不稳定，垂直玻璃未固定也不稳定，受触动外力影响，

一摞玻璃失稳整体倾覆，潘仁华头部及身部被压在捌块玻璃之下。（见图 5）

潘仁华未经安全生产教育和培训及起重专项作业培训，无证上岗，违章作业<sup>4</sup>，未按规定及时固定支架上的垂直玻璃，触碰支架上不稳定的玻璃，导致事故发生。

潘仁华未经安全生产教育和培训及起重作业培训考核，安全意识淡薄，无证上岗作业，违章作业，未按规定及时固定支架上的垂直玻璃，触碰支架上不稳定的玻璃，导致玻璃倾覆，是这起事故发生的直接原因。

要认真汲取此次事故教训，组织全员学习贯彻《中华人民共和国安全生产法》，健全并实施全员安全生产责任制和安全生产规章制度，切实加强安全生产管理。清理并杜绝违规转包、挂靠工程的单位与自然人。加强重大危险源管控，强化隐患排查治理和风险分级管控双重预防体系建设，健全并实施公司和项目部安全管理责任体系，完善并严格执行安全操作规程，落实领导带班安全检查制度，加强对所属项目部的监督管理频次，及时消除各类安全事故隐患，落实安全生产保障条件。要加强从业人员的安全生产教育培训和特种作业人员的管理，严防同类事故发生。
